北京市昌平区北七家镇 R2 二类居住、C2 商业金融、  
U21 公共交通、R54 中小学合校、R53 托幼等用地项目

# 水土保持监测总结报告

建设单位：北京龙冠房地产开发有限责任公司

监测单位：北京林森生态环境技术有限公司

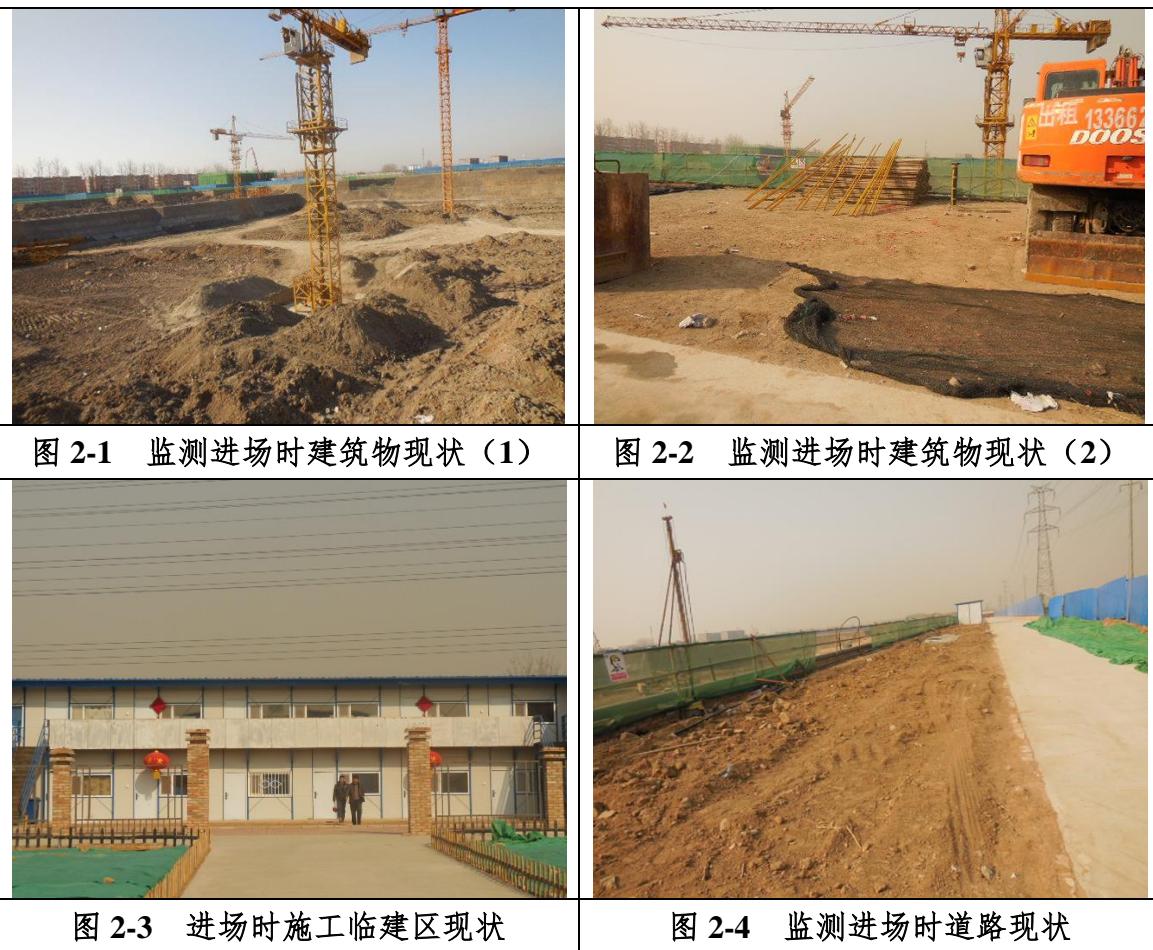
监测进场时部分建筑物已完成基坑开挖，住宅楼正在进行主体结构施工，施工场地外围设置有彩钢板栏挡。

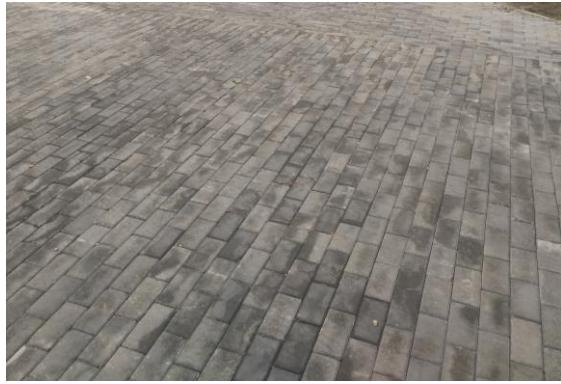
图4-1 透水砖铺装

为保证项目区雨洪利用及补充地下水，本项目完成透水砖铺装面积  $5.98\text{m}^2$ ，主要分布在建筑物周边人行步道、广场区和部分车行道。

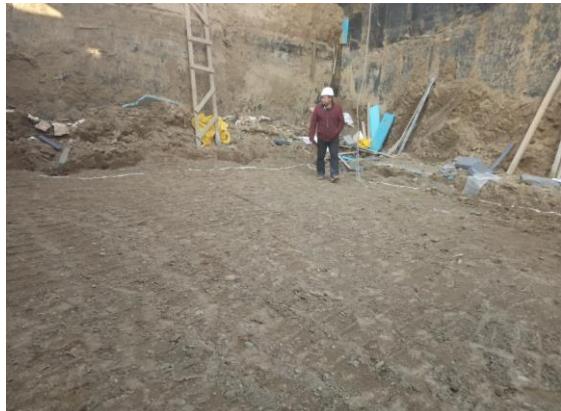
图4-3 蓄水池施工情况（1）

建设单位在项目区内块建设蓄水池 7 座，共计  $2780\text{m}^3$ ，用于收集项目区雨水，待汛期降雨发生时，蓄水池作为雨水调蓄设施，蓄水池积满雨水后多余的雨水经溢流口排入市政管道。蓄水池集蓄的雨水还可以用作绿地的浇灌用水。同时绿化区采用下凹式绿地整地，增加项目区雨水利用率。

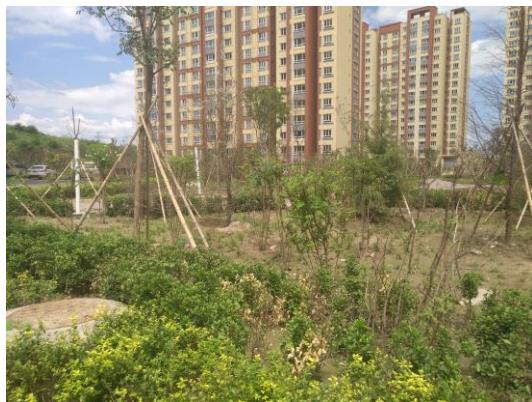
图4-5 绿化（1）

根据监测及过程资料，同时查阅建设单位、监理单位、施工单位的相关资料，景观绿化工程防治区依据水土保持方案的要求，全面完成了植物措施。本项目建设用地面积 $43.05\text{hm}^2$ ，林草植被可恢复面积 $17.98\text{ hm}^2$ ，绿化面积 $17.98\text{ hm}^2$ ，林草覆盖率为41.76%，林草植被恢复率为100%，综合指标达到设计确定的目标。同时通过植物措施实施，有效增加了项目区植被覆盖，也改善了项目区景观效果。

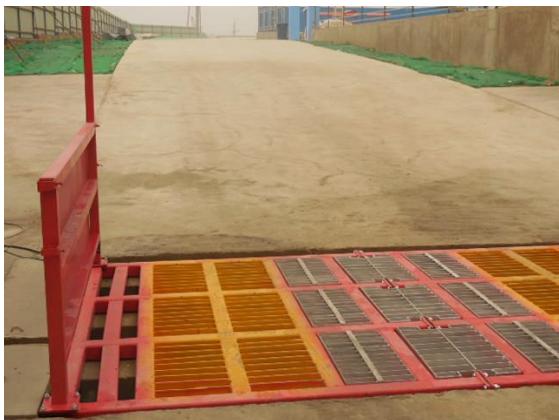
由于施工期长，施工过程中存在堆放的土方和裸露地表情况，为了减少降雨和大风天气引起的水土流失和风蚀现象，施工单位采用临时堆土密目网苫盖对堆土和裸露地表进行覆盖；项目施工出入口建设5座洗车槽，减少了施工过程对周边环境的影响；项目区修建了临时排水沟。

图4-11 施工出入口清洗凹槽

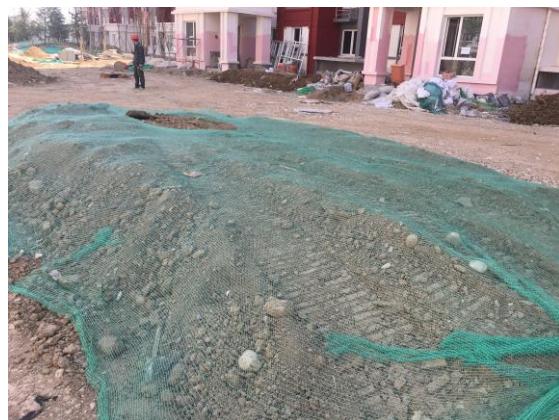
图4-12 管线开挖临时堆土密目网苫盖

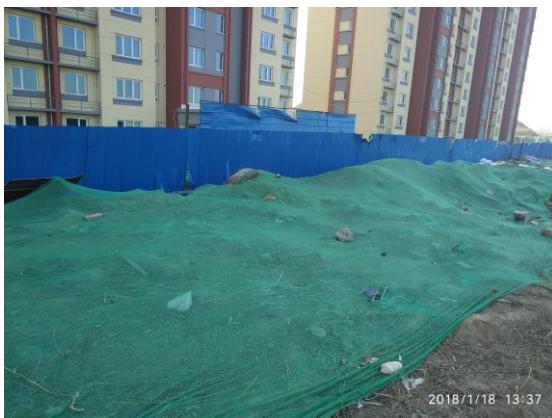
图4-13 景观绿化工程防治区密目网苫盖

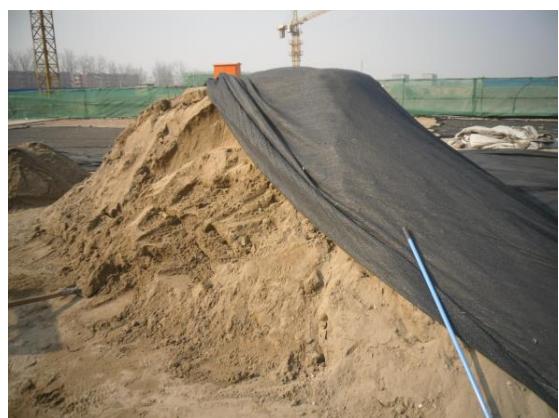
图4-14 施工临建区临时堆土密目网苫盖

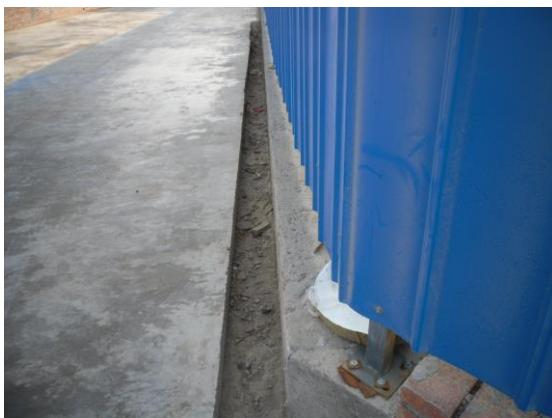
图4-15 临时排水沟

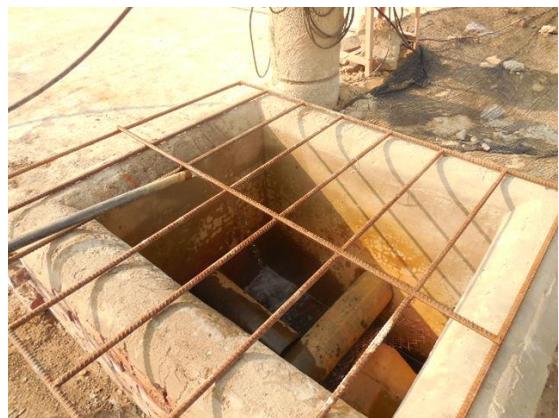
图4-16 临时沉砂池

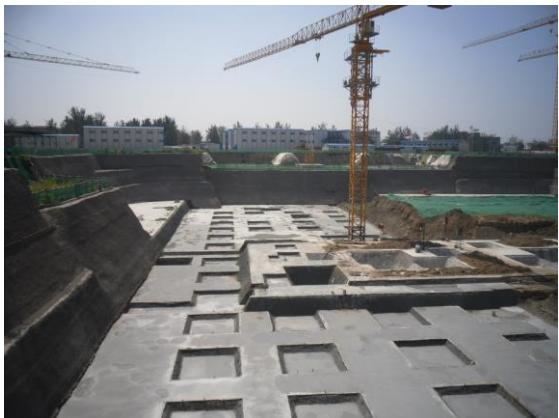
图 1 建筑物基础施工 1 (2015.3)

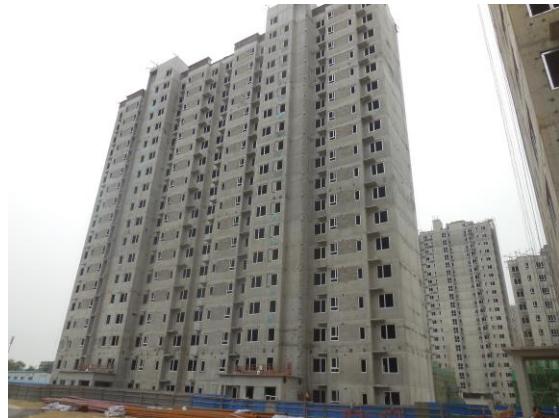
图 2 建筑物结构施工 2 (2015.5)

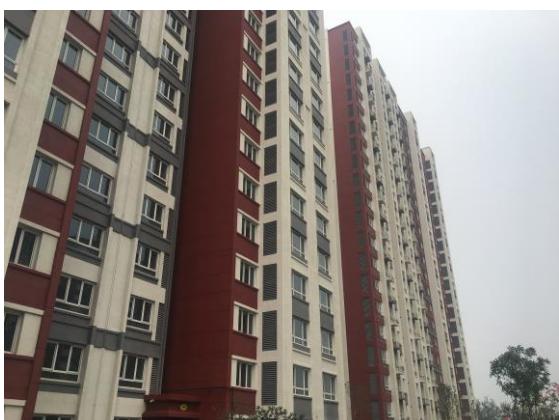
图 3 建筑物建设完毕 1 (2017.12)

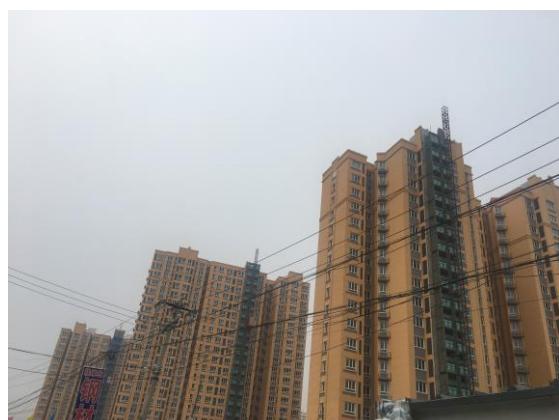
图 4 建筑物建设完毕 2 (2017.12)

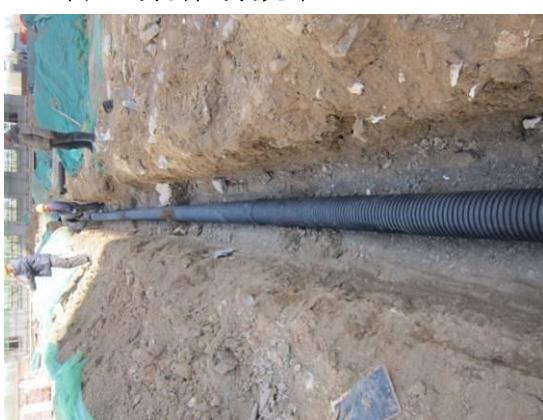
图 5 管槽开挖施工 (2016.9)

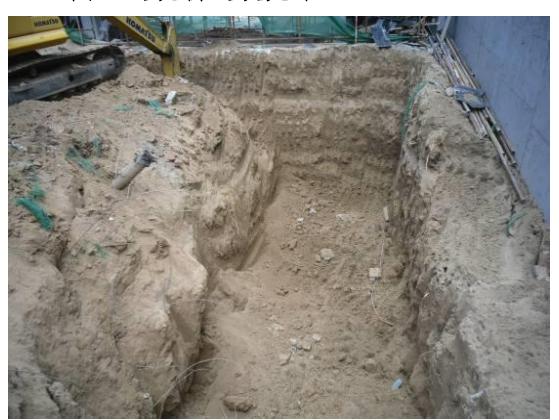
图 6 管槽开挖施工 (2016.9)

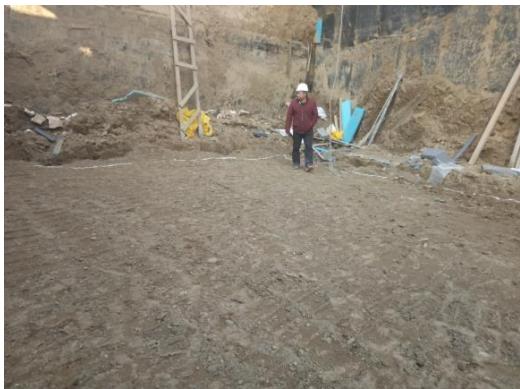
图 7 东北地块蓄水池建设情况 1

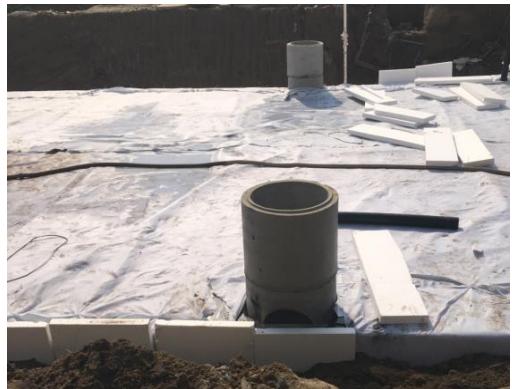
图 8 西南地块蓄水池建设情况 2

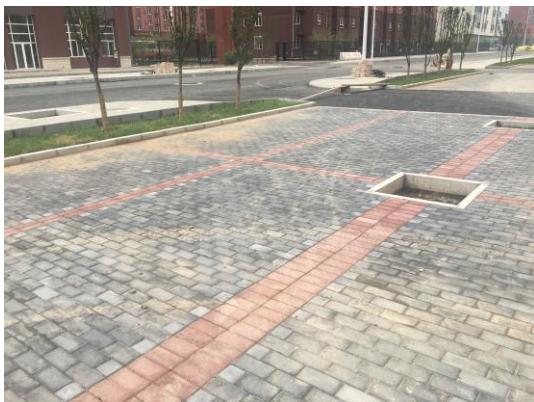
图 9 透水砖铺装 (2016.5)

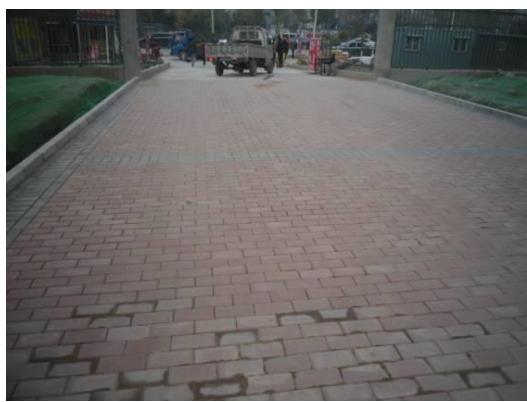
图 10 西南地块透水砖铺装 (2017.3)

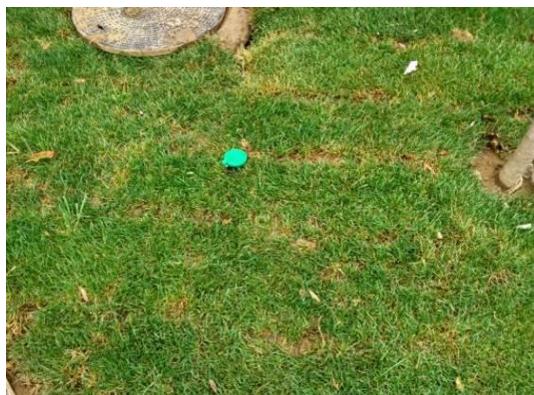
图 11 绿化工程 (2018.6)

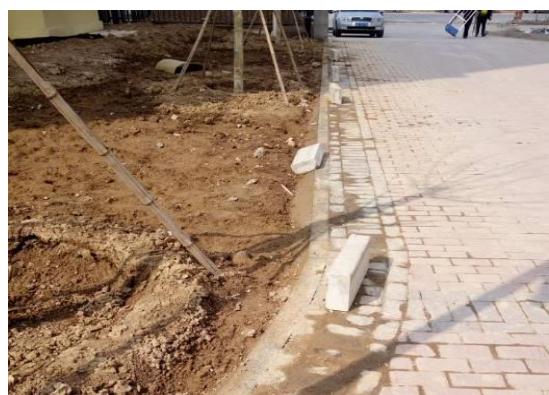
图 12 下凹式绿地整地 (2018.3)

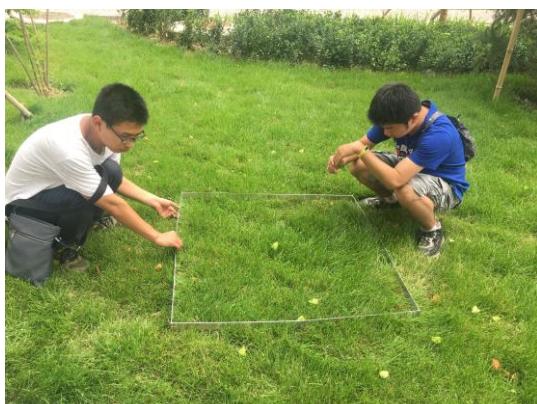
图 13 植被覆盖度监测 (2018.6)

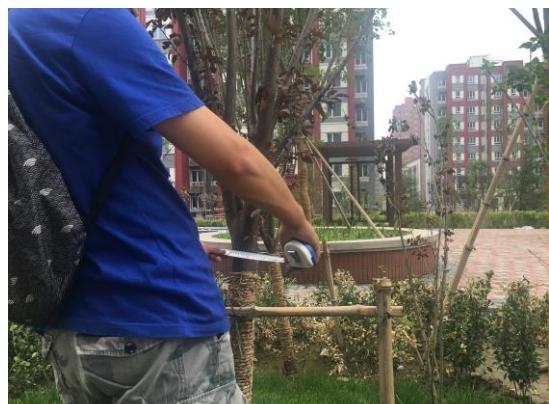
图 14 乔木胸径监测 (2018.6)

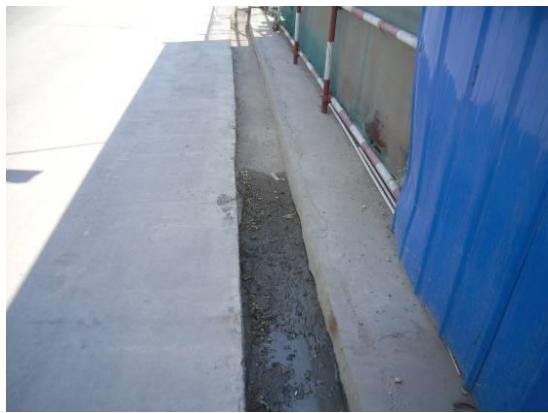
图 15 临时排水沟 (2015.3)

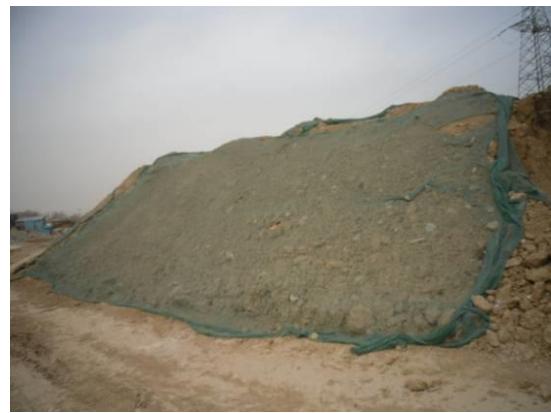
图 16 临时堆土密目网苫盖 (2015.3)

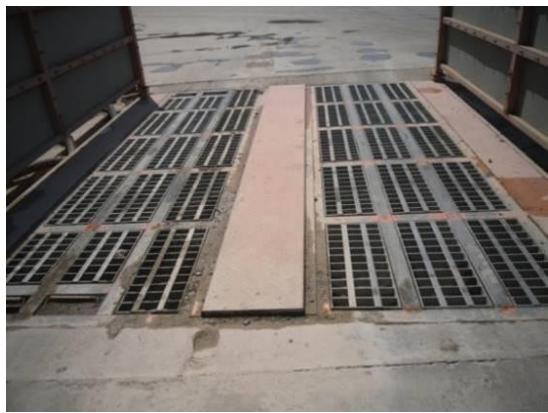
图 17 施工出入口清洗凹槽 (2015.3)

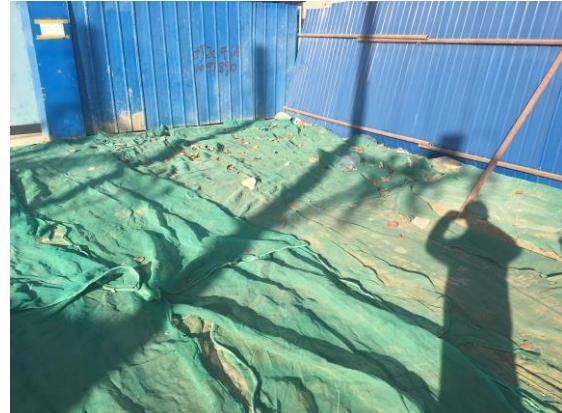
图 18 裸露地面密目网苫盖 (2016.12)
