平谷新城滨河森林公园建设工程

水土保持监测总结报告

监测单位：北京林森生态环境技术有限公司

2018 年 6 月

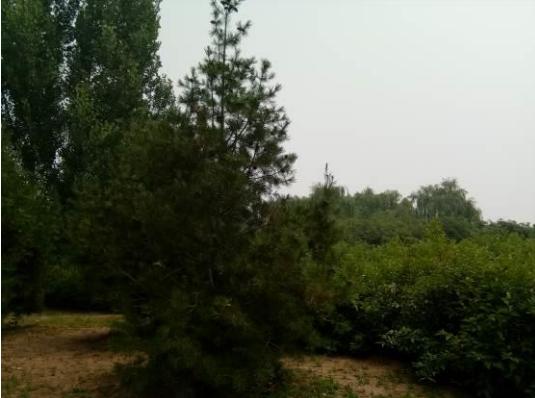
图 2-1 监测进场时项目区现状（一）	图 2-2 监测进场时项目区现状（二）

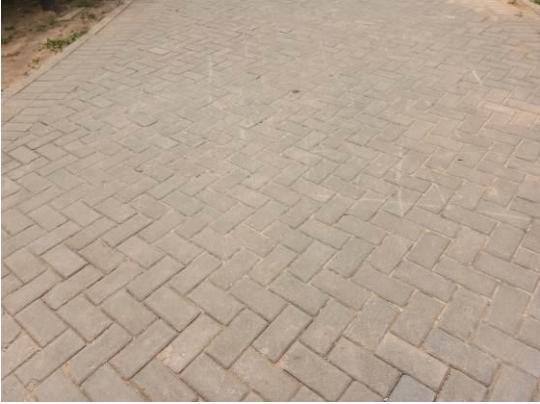
图 2-3 透水砖铺装	图 2-4 绿化

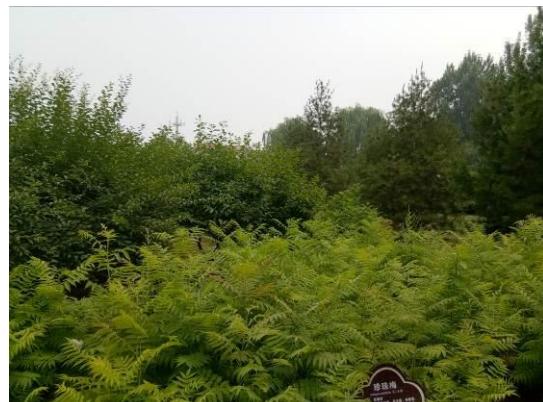
图4-5 项目区绿化（1）

根据监测及过程资料，同时查阅建设单位、监理单位、施工单位的相关资料，绿化工程防治区依据水土保持方案的要求，全面完成了植物措施。本项目林草覆盖率为97.74，林草植被恢复率为100%，综合指标达到设计确定的目标。同时通过植物措施实施，有效增加了项目区植被覆盖，也改善了项目区景观效果。

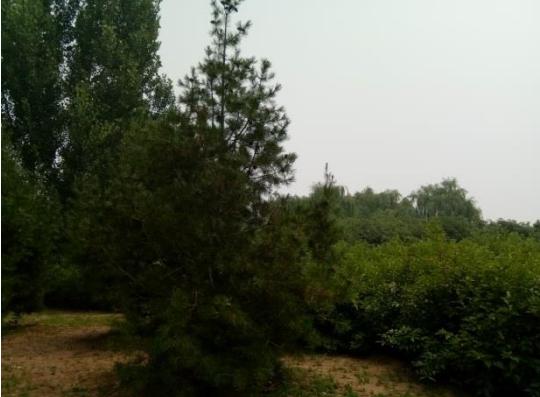
项目区现状 (一)	项目区现状 (二)

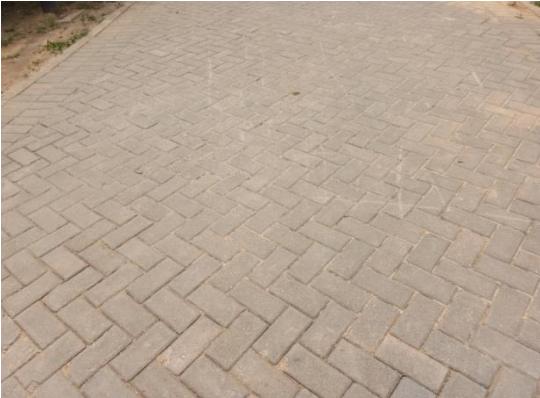
透水砖铺装	项目区绿化 (一)

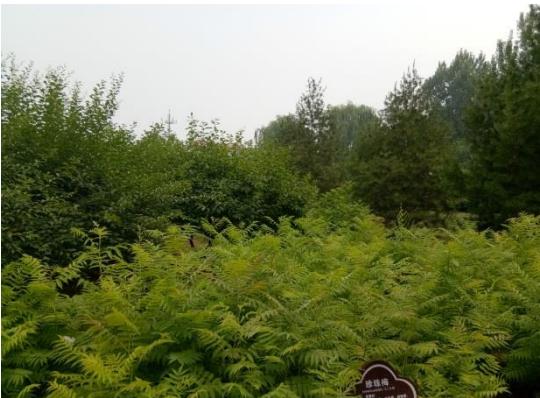
项目区绿化 (二)	项目区绿化 (三)
