朝阳区来广营乡清河营村住宅及配套（2号
地块）项目第一期工程

水土保持设施验收报告

报告编制单位：北京林森生态环境技术有限公司

2018年9月

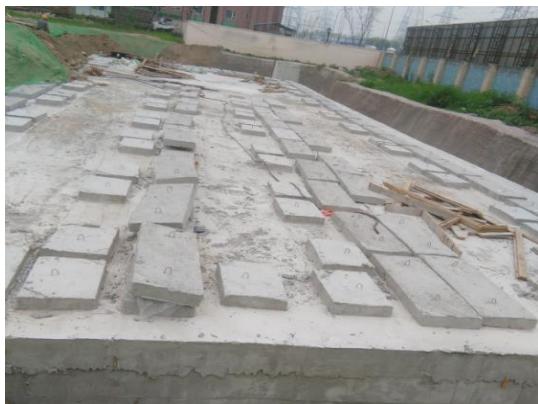
图3-1 集雨池

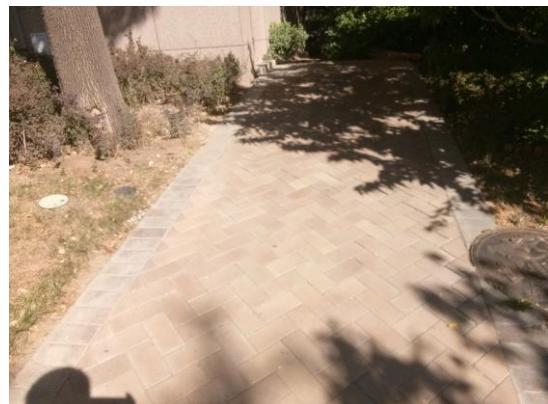
图3-2 透水砖铺装

对项目内的透水砖铺装进行了现场观察、量测，认为透水砖外观整齐，基本没有质量缺陷，工程措施总体质量合格。

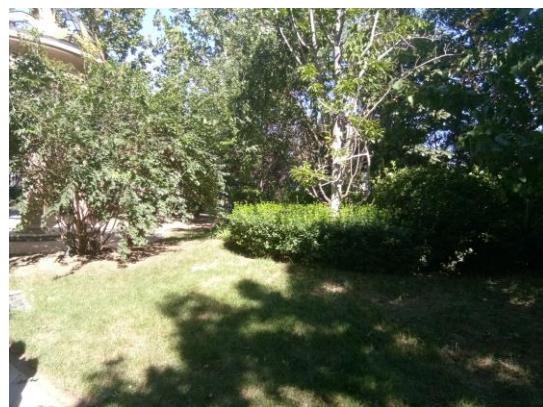
本项目第一期工程绿化工程防治区完成绿化工程 4.07hm^2 ; 代征用地防治区撒播草籽 43520m^2 。通过对各防治进行全面的勘查和重点部位核查等，植物措施质量合格，植物成活率在 85% 以上，植被覆盖率在 30% 以上，植物整体生长状况良好，能有效防治水土流失，改善生态环境。

图3-3 北区绿化

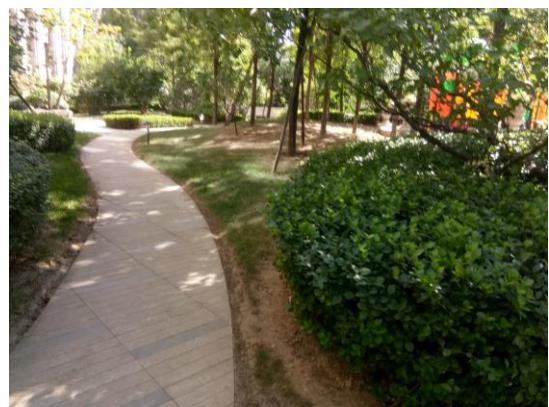
图3-4 南区绿化

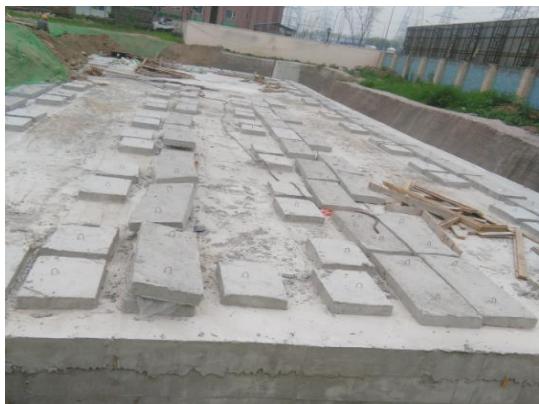
图 1 集雨池

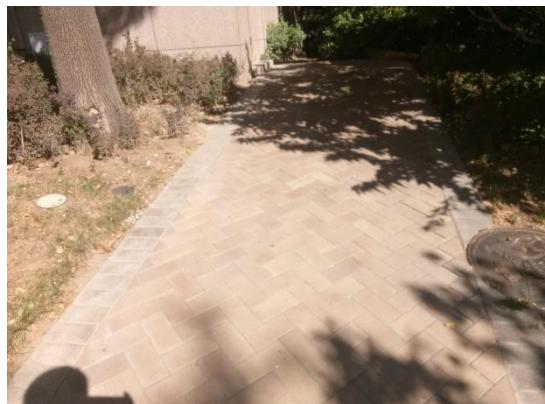
图 2 透水砖铺装

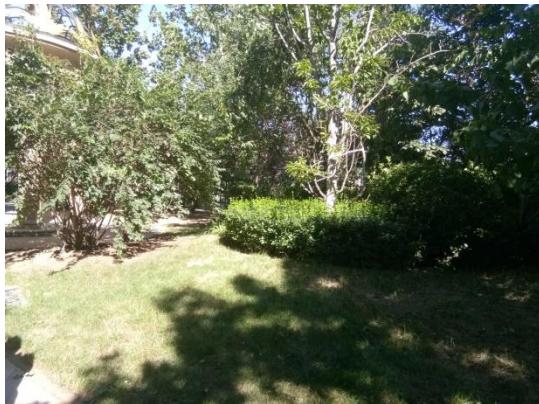
图 3 北区绿化

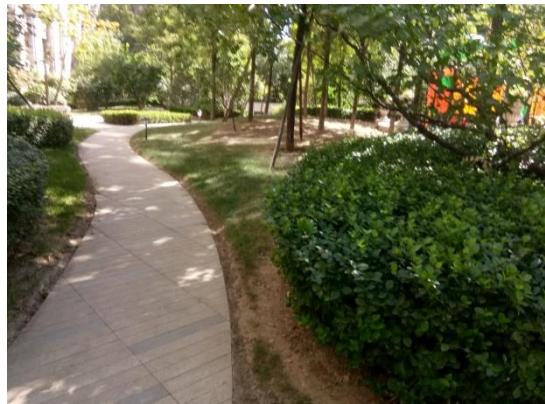
图 4 南区绿化
