北京重要地表水源区生态建设
龙潭沟河防洪及生态治理工程

水土保持监测总结报告

2018 年 5 月

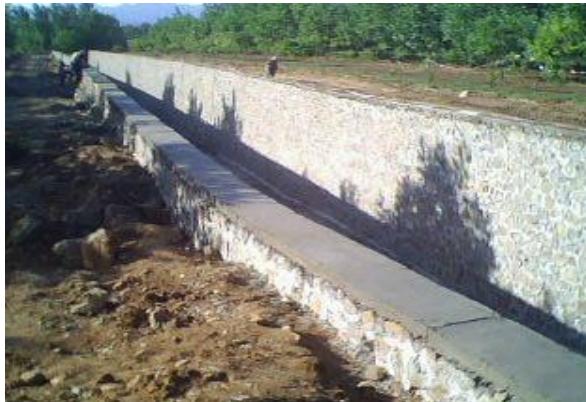
图 2-1 流河沟村岸坡防护

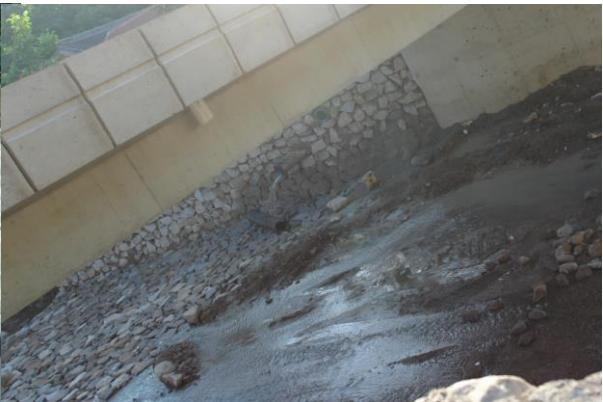
图 2-2 龙潭沟桥

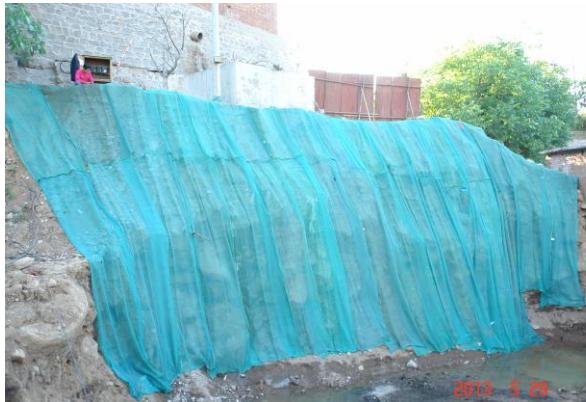
图 2-3 防尘网覆盖（一）

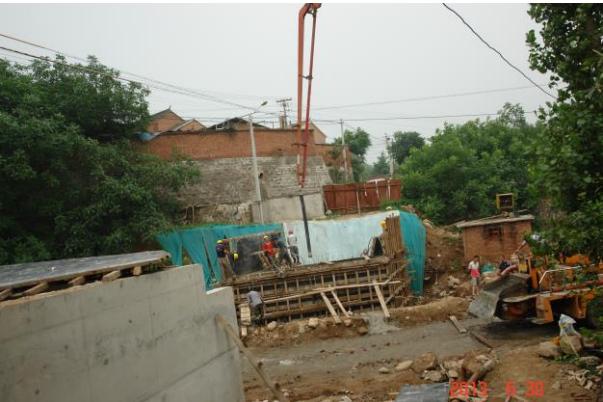
图 2-4 防尘网苫盖及围堰（二）

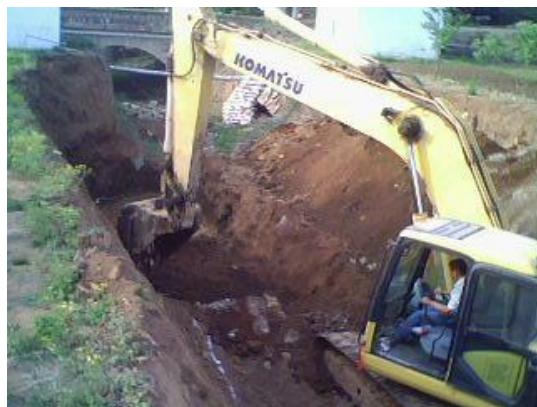
由于施工时间距今久远，植被已完全覆盖原施工区域。

图4-1 土方开挖

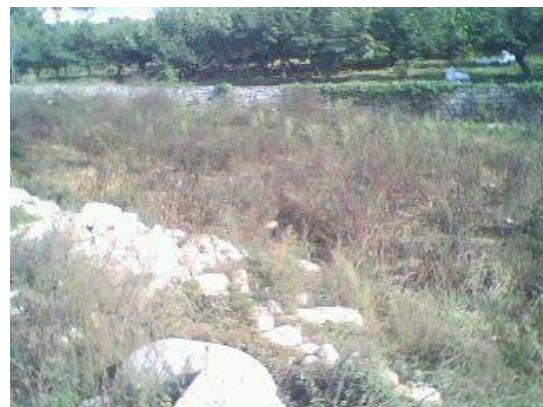
图4-2 土地整治后植被恢复

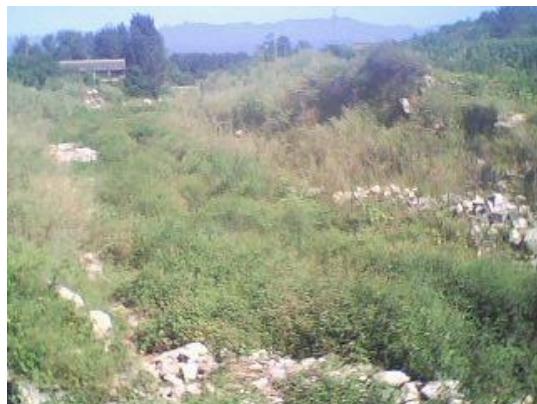
已批复的水保方案中主体生态修复防护植物措施和河道岸坡防护措施不纳入本水土保持方案措施防治体系，主体植物措施完成工程量：种植乔木187株，其他区域采取自然恢复。通过对临时占地采取植物措施实施，短期内有效增加了项目区植被覆盖，也改善了项目区景观效果。多年后水土保持监测组进场后现场查勘发现通过多年植物演替，乡土树种已覆盖施工区域，形成稳定的自然群落。

图4-3 项目区植被恢复（1）

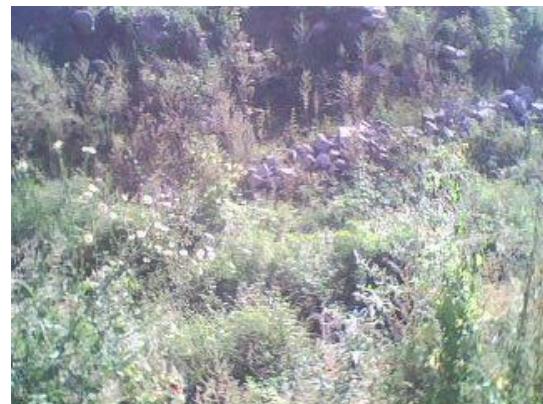
图4-4 项目区植被恢复（2）

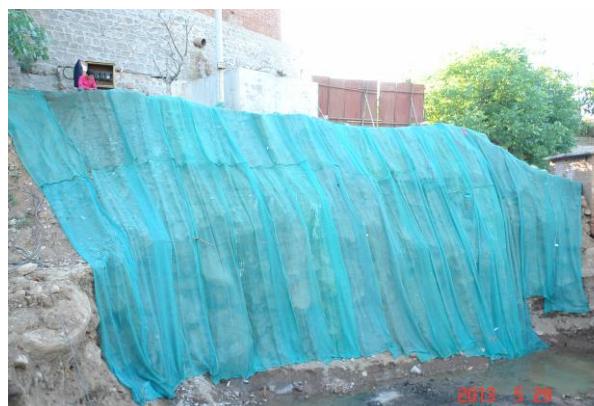
由于施工期长，施工面大，为了减少降雨和大风天气引起的水土流失和风蚀现象，施工单位采用防尘网对堆土和裸露地表进行覆盖，减少了施工过程对周边环境的影响。

图4-5 防尘网苫盖（一）

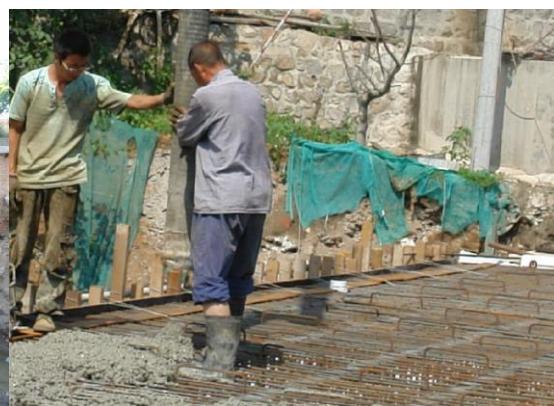
图4-6 防尘网苫盖（二）

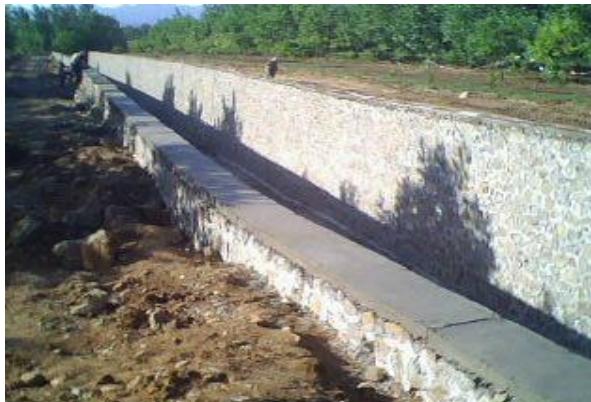
图 1 流河沟村岸坡防护

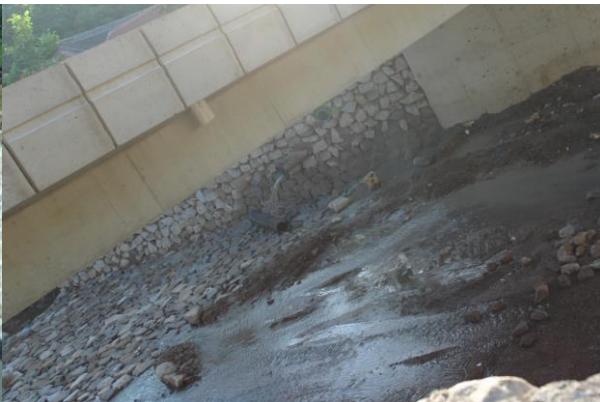
图 2 龙潭沟桥

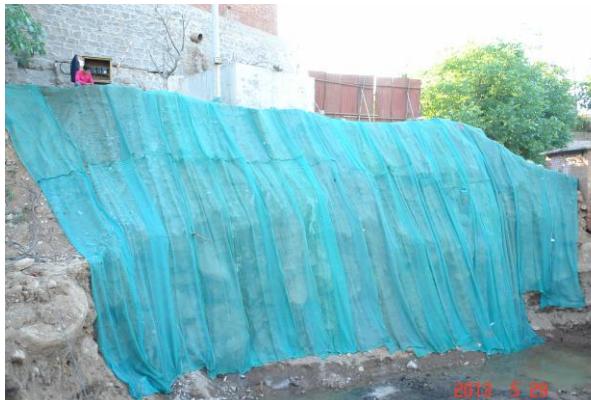
图 3 防尘网覆盖（一）

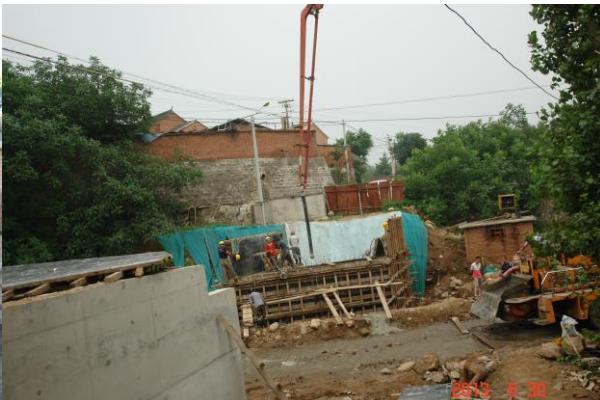
图 4 防尘网覆盖（二）

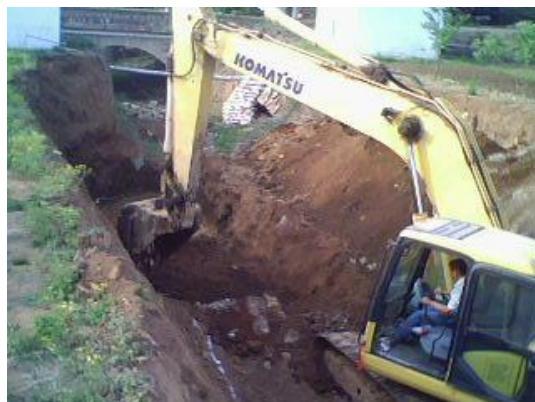
图 5 土方开挖

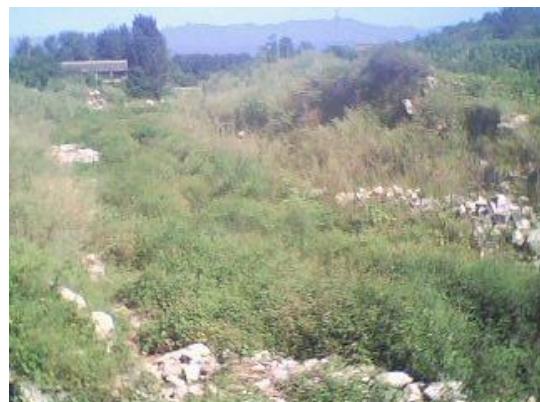
图 6 河道治理后植被已恢复
