北京市房山区房山新城良乡组团 06 街区
06-23-01 地块（原华龙市场）二类居住、商
业金融、其他市政公用设施、社会停车库、
托幼及广场用地（配建“限价商品住房”）
项目第一期工程

水土保持设施验收报告

项目建设单位：北京星华蓝光置业有限公司

2018 年 11 月

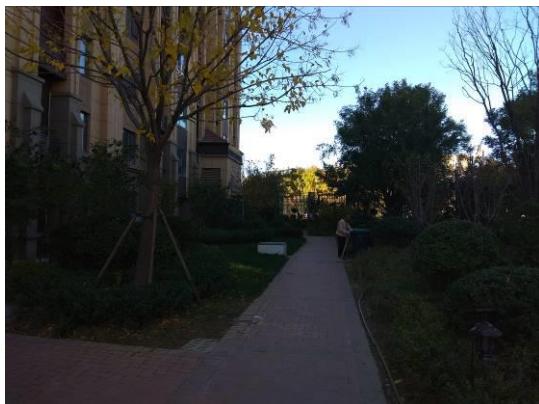
图3-1 透水砖铺装

本项目第一期工程建筑物工程防治区完成平整场地 1.21hm^2 、表土剥离及回覆 4500m^3 ；道路与管线工程防治区完成平整场地 2.29hm^2 、人行步道透水铺装 0.13hm^2 、停车场透水砖铺装 0.45hm^2 、表土剥离及回覆 5500m^3 、排水沟 300m ；绿化工程防治区完成平整场地 3.13hm^2 、永临结合集雨池 600m^3 （共 6 座）、表土剥离 1500m^3 、表土覆盖 9700m^3 、节水灌溉 2.32hm^2 。

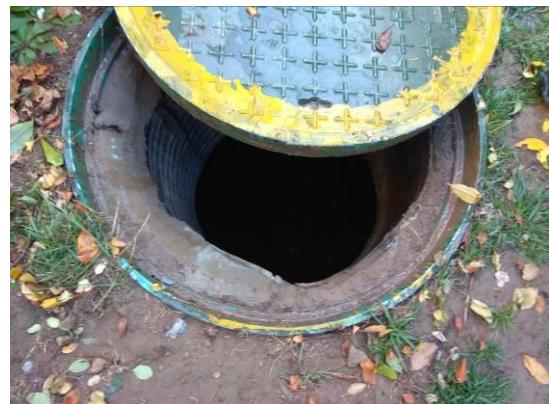
图3-2 蓄水池

方案设计蓄水池 400m^3 ，实际实施量为 600m^3 ，蓄水池方量的增加，可以更多得收集雨水，有利于整体的水土保持效果；方案设计集雨式绿地 1.47hm^2 ，实际实施 0.46hm^2 ，集雨式绿地面积的减少，在一定程度上减少了项目区蓄水量，但是本项目增加了蓄水池的容积，可以调蓄更多的雨水，因此对整体的水土保持效果影响较小；设计密目网苫盖 15200m^2 ，实际实施量 9000m^2 ，密目网可以重复使用，提高了使用率，因此密目网减少对整体的水土保持效果影响不大。

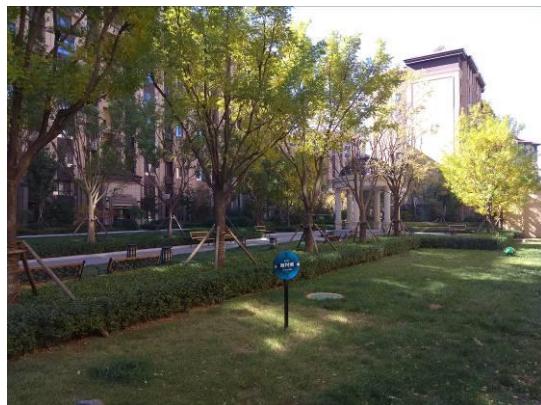
图3-3 绿化工程（1）

本项目第一期工程绿化工程防治区完成绿化工程 2.32hm^2 ，其中集雨式绿地 0.46hm^2 。通过对各防治进行全面的勘查和重点部位核查等，植物措施质量合格，植物成活率在 85% 以上，植被覆盖率在 30% 以上，植物整体生长状况良好，能有效防治水土流失，改善生态环境。

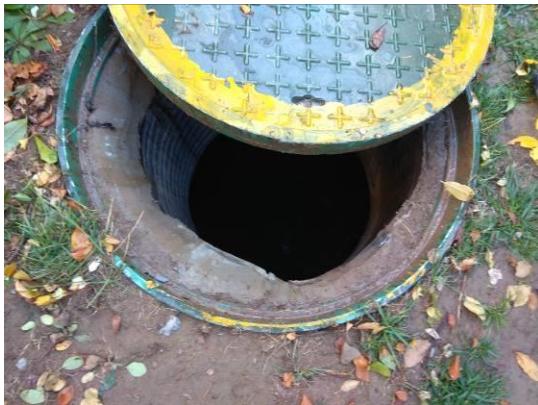
图 1 蓄水池

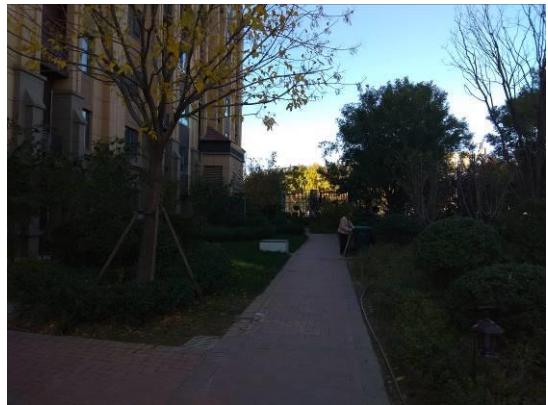
对项目内的透水砖铺装进行了现场观察、量测，认为透水砖外观整齐，基本没有质量缺陷，工程措施总体质量合格。

图 2 透水砖铺装

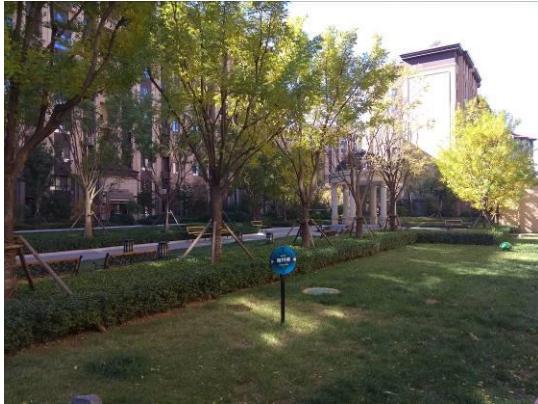
图 3 绿化工程 (1)

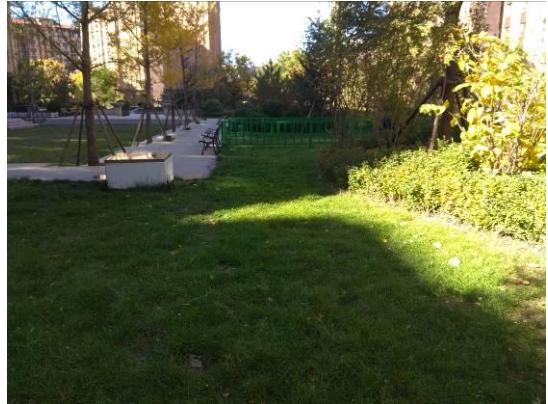
图 4 绿化工程 (2)

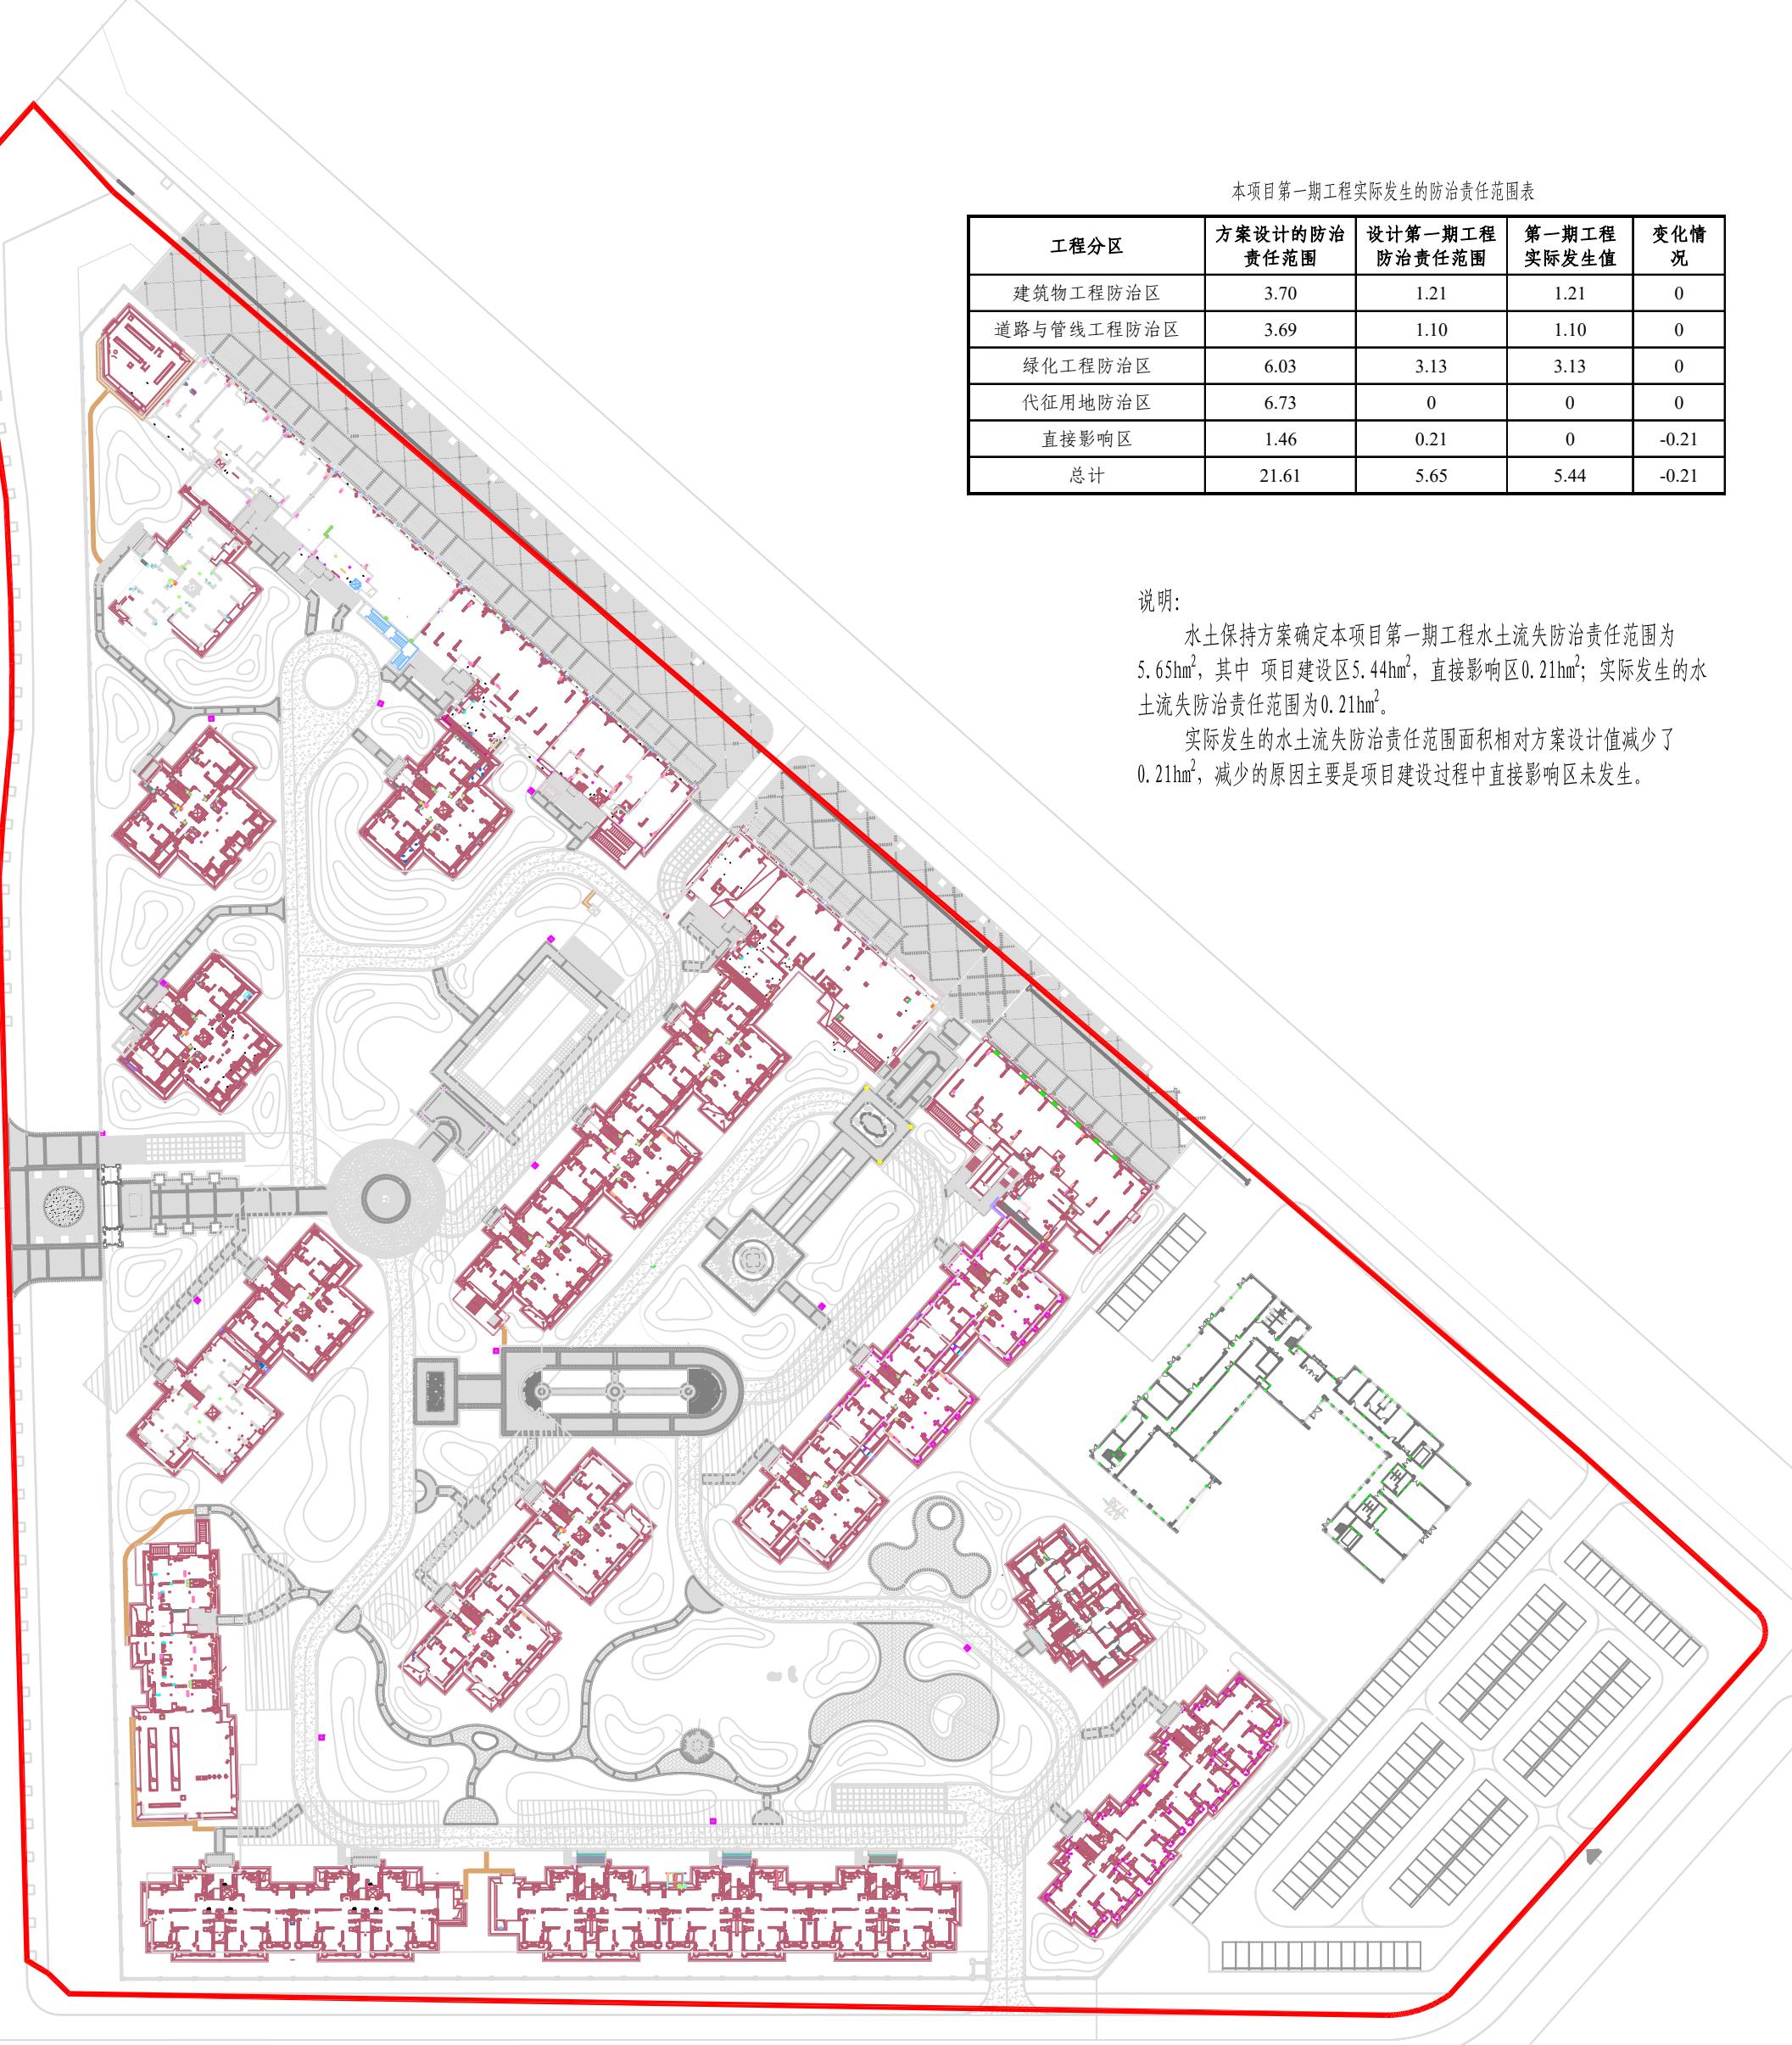
水土流失防治责任范围图

水土保持方案确定本项目第一期工程水土流失防治责任范围为 5.65hm^2 , 其中项目建设区 5.44hm^2 , 直接影响区 0.21hm^2 ; 实际发生的水土流失防治责任范围为 0.21hm^2 。

实际发生的水土流失防治责任范围面积相对方案设计值减少了 0.21hm^2 , 减少的原因主要是项目建设过程中直接影响区未发生。
