北京市房山区长阳镇 18-02-03 等地块(理工大学 7号地) 二类居住、住宅混合公建、小学、托幼及社会停车场库用地项目

水土保持设施验收报告

项目建设单位:北京金阳置业有限公司

2018年9月

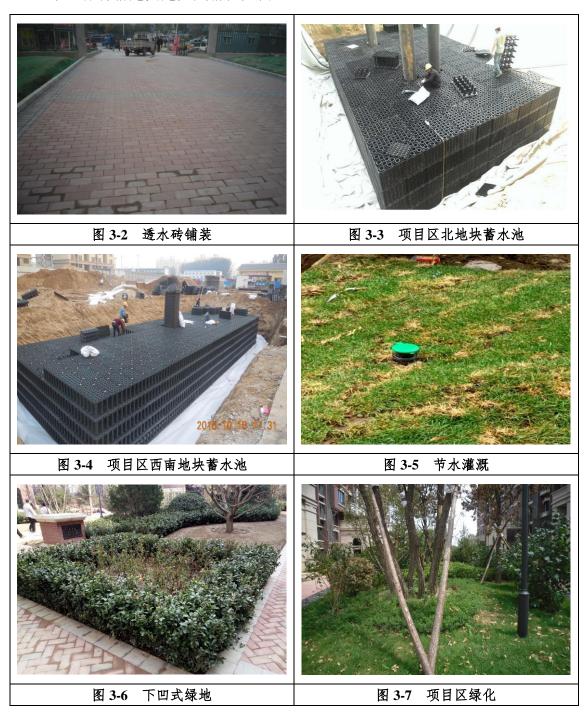
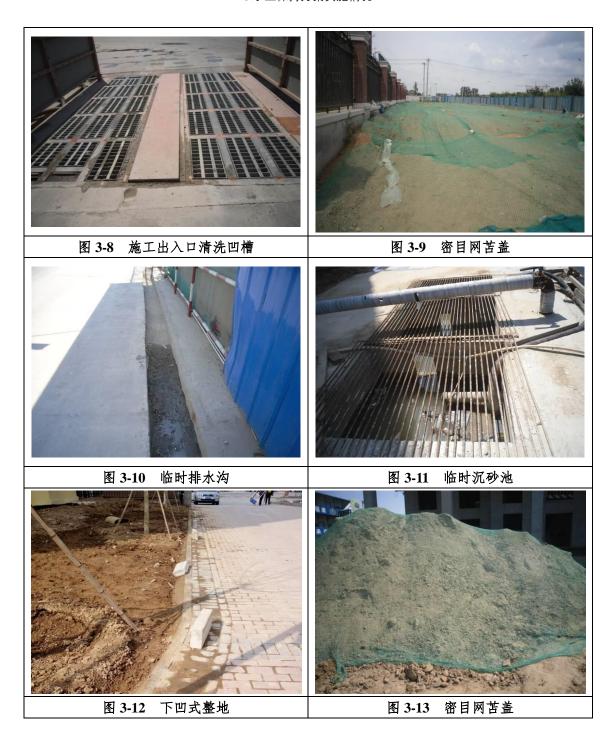
经查阅项目施工、监理等资料结合现场调查,本项目完成的水土保持工程措施包括:透水砖铺装、蓄水池、下凹式绿地整地、节水灌溉;完成的植物措施包括:绿化工程;完成的临时措施包括:表土剥离及回覆、临时堆土密目网苫盖、施工出入口清洗凹槽、密目网苫盖、临时排水沟、临时沉砂池。

水土保持措施实施完成情况见图 3-2~3-13

水土保持措施跟水土保持方案设计的有一定的变化,但是在项目建设过程中经过优化施工工艺、实际调整等,水土保持功能不会降低。
