密云县潮河路工程

# 水土保持监测总结报告

2018 年 4 月

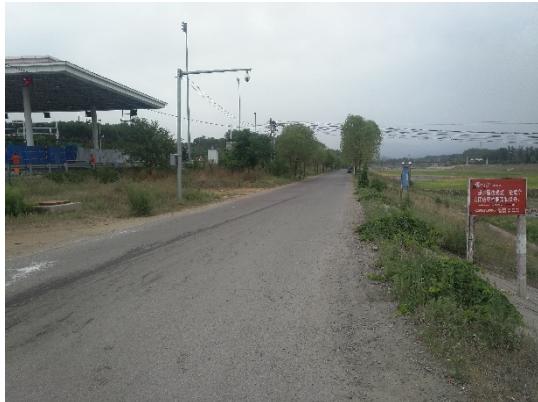
图 1 潮河路终点 (右)

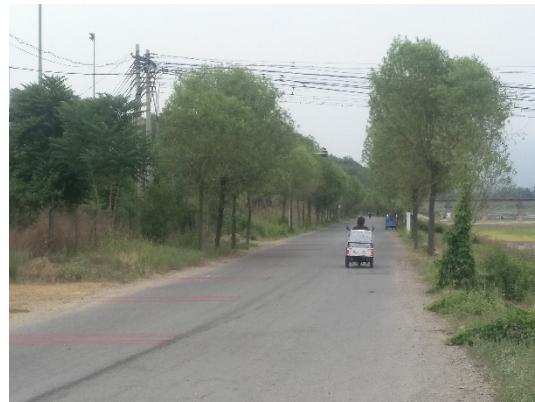
图 2 潮河路 (右)

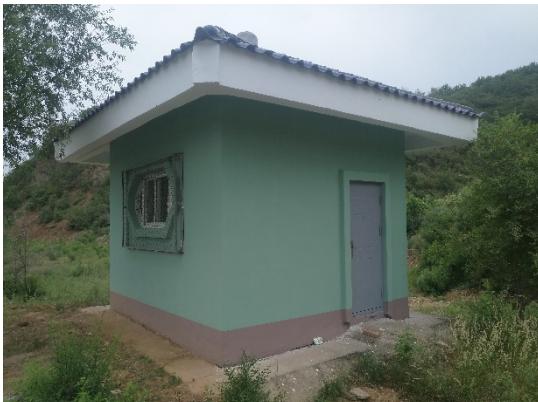
图 3 输水泵房

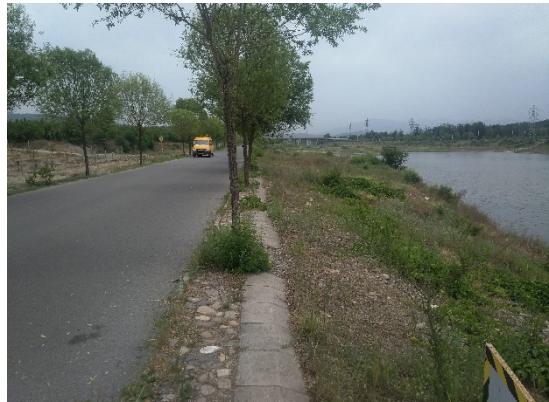
图 4 道道路肩及绿化

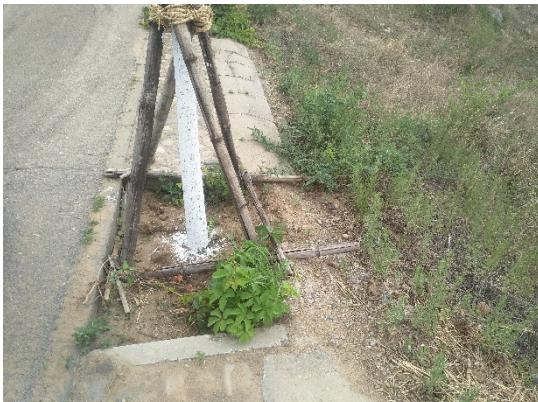
图 5 路边树池

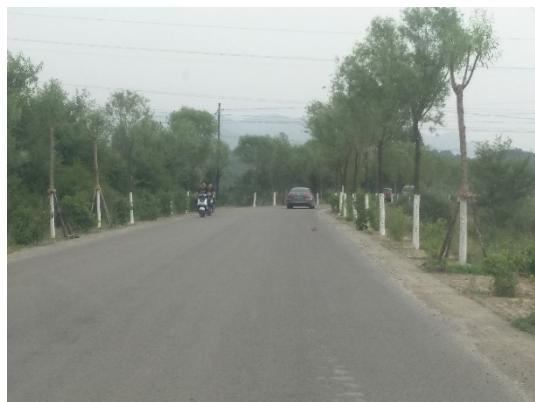
图 6 潮河路现状 (左)
