北京市昌平区北七家镇 R2 二类居住、C2
商业金融、U21 公共交通、R54 中小学合校、
R53 托幼等用地项目

水土保持设施验收报告

项目建设单位：北京龙冠房地产开发有限责任公司
报告编制单位：北京林森生态环境技术有限公司
2018 年 8 月

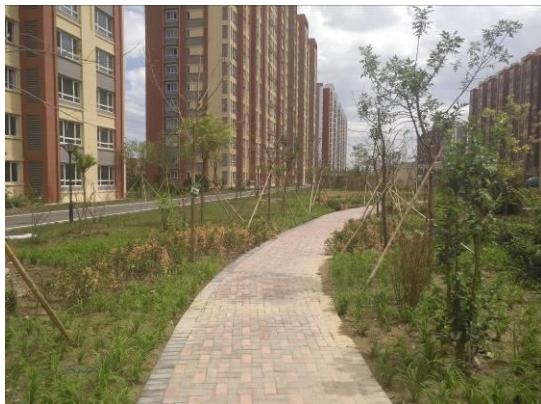
图3-2 下凹式绿地

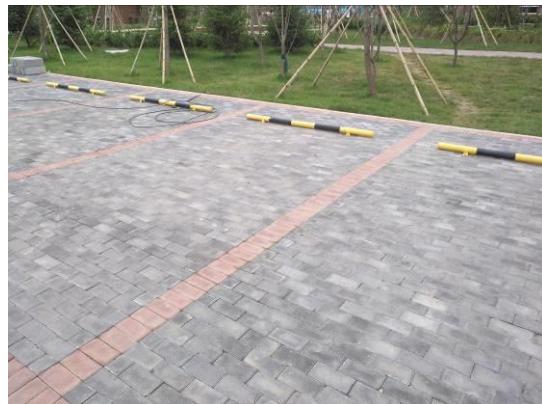
图3-3 透水砖铺装

对项目内的透水砖铺装和植草砖铺装进行了现场观察、量测，认为透水砖和植草砖外观整齐，基本没有质量缺陷，工程措施总体质量合格。

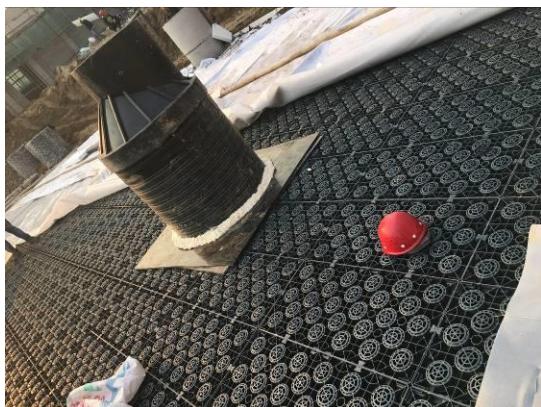
图3-4 蓄水池施工 (一)

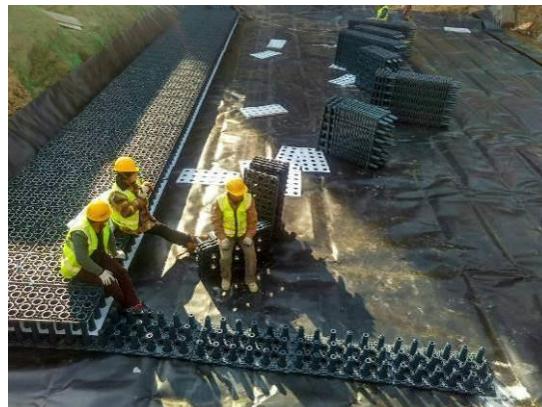
图3-5 蓄水池施工 (二)

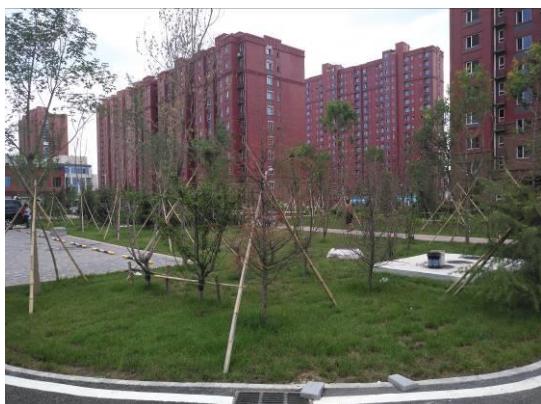
本项目景观绿化工程防治区完成绿化工程 6.45hm^2 ; 代征绿地工程区完成撒播草籽 11.53hm^2 。通过对各防治进行全面的勘查和重点部位核查等, 植物措施质量合格, 植物成活率在 85% 以上, 植被覆盖率达到 40% 以上, 植物整体生长状况良好, 能有效防治水土流失, 改善生态环境。具体工程量如表 3-4 所示。

图3-6 项目区绿化 (1)

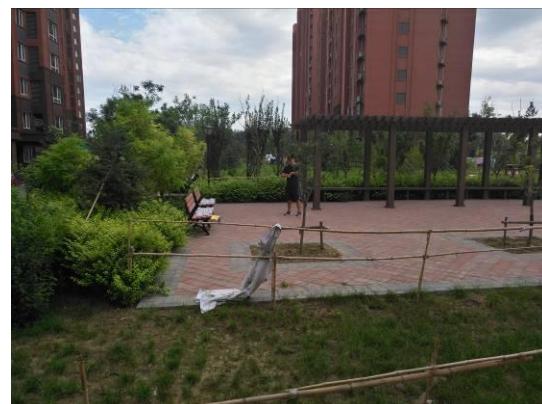
图3-7 项目区绿化 (2)

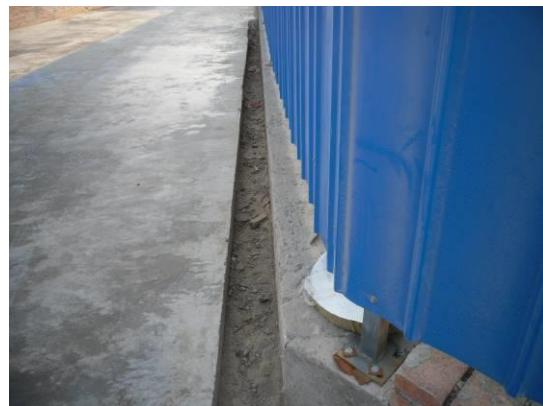
图3-9 临时排水沟

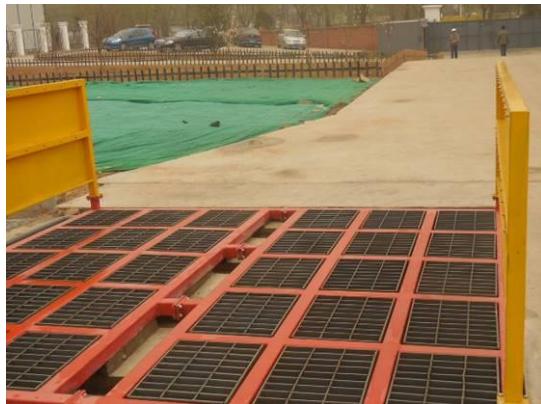
图3-10 施工出入口清洗凹槽（1）

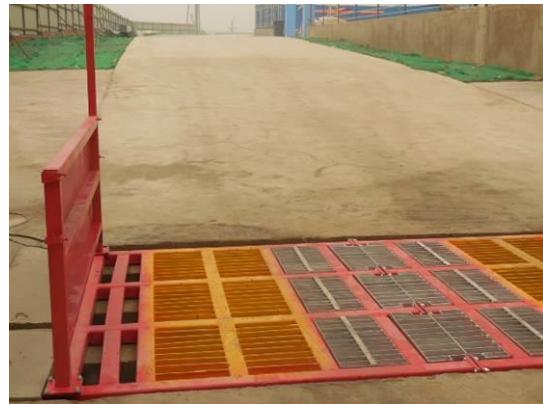
图3-11 施工出入口清洗凹槽（2）
