密云潮河（万岭漫水桥～东白岩桥）  
综合治理工程  
水土保持监测总结报告

建设单位：北京市密云区水务重点工程管理办公室

监测单位：北京林森生态环境技术有限公司

2018年5月

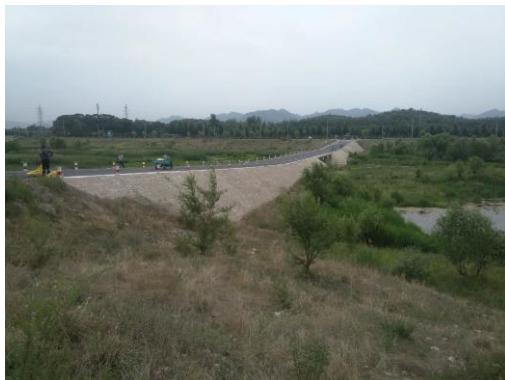
照片 1 护岸防护及边坡绿化

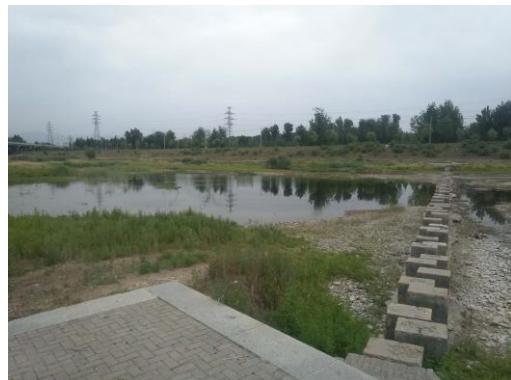
照片 2 河道治理现状

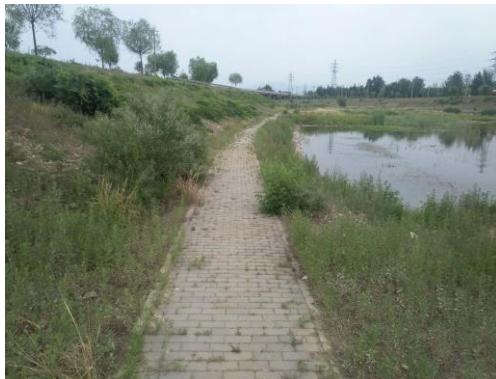
照片 3 边坡绿化

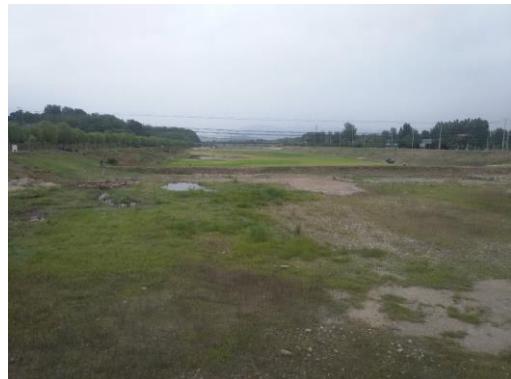
照片 4 河道治理现状

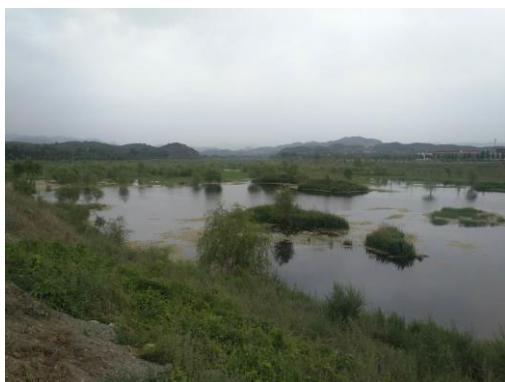
照片 5 水生植物

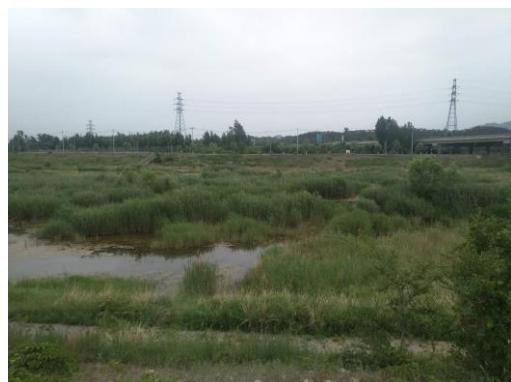
照片 6 生态修复及水生植物
