张坊水源应急供水配套工程

水土保持设施验收报告

项目建设单位：北京京燕水务有限公司

报告编制单位：北京林森生态环境技术有限公司

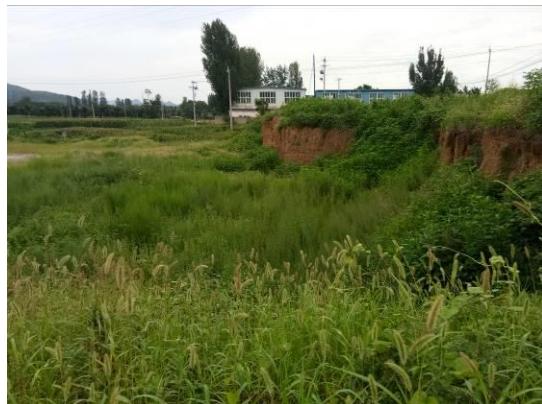
图3-1 输水管线布设区绿化

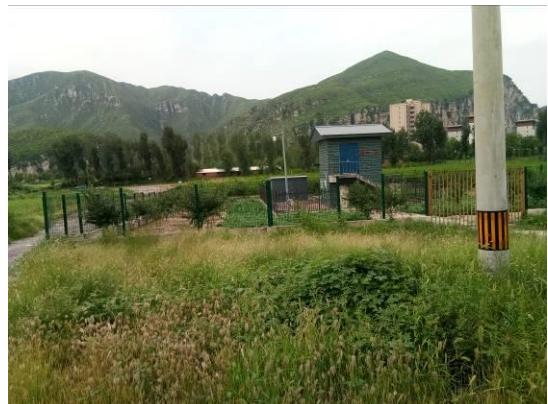
图3-2 管线施工管理及周边区绿化

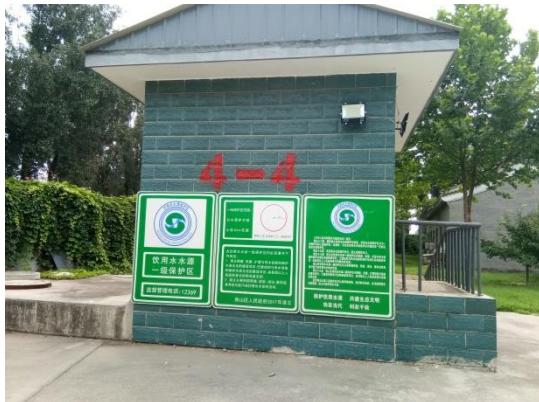
图 1 水源井现状

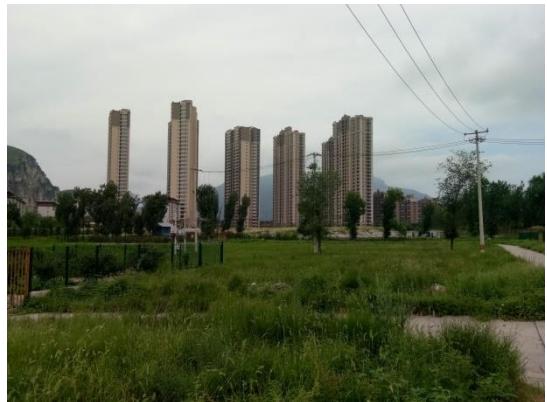
图 2 绿化工程 1

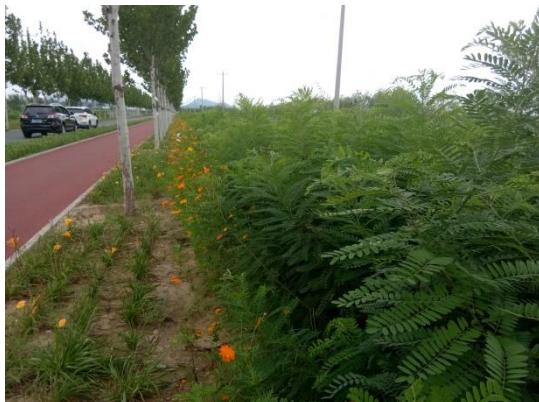
图 3 绿化工程 2

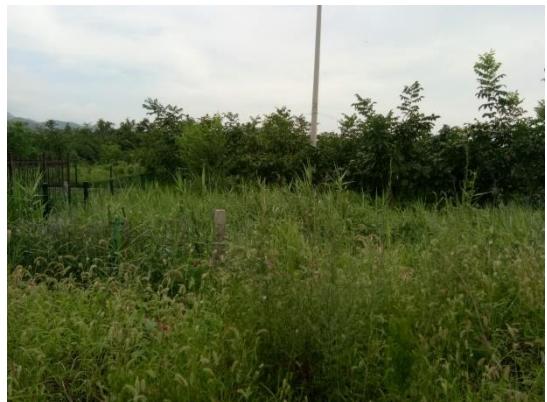
图 4 绿化工程 3

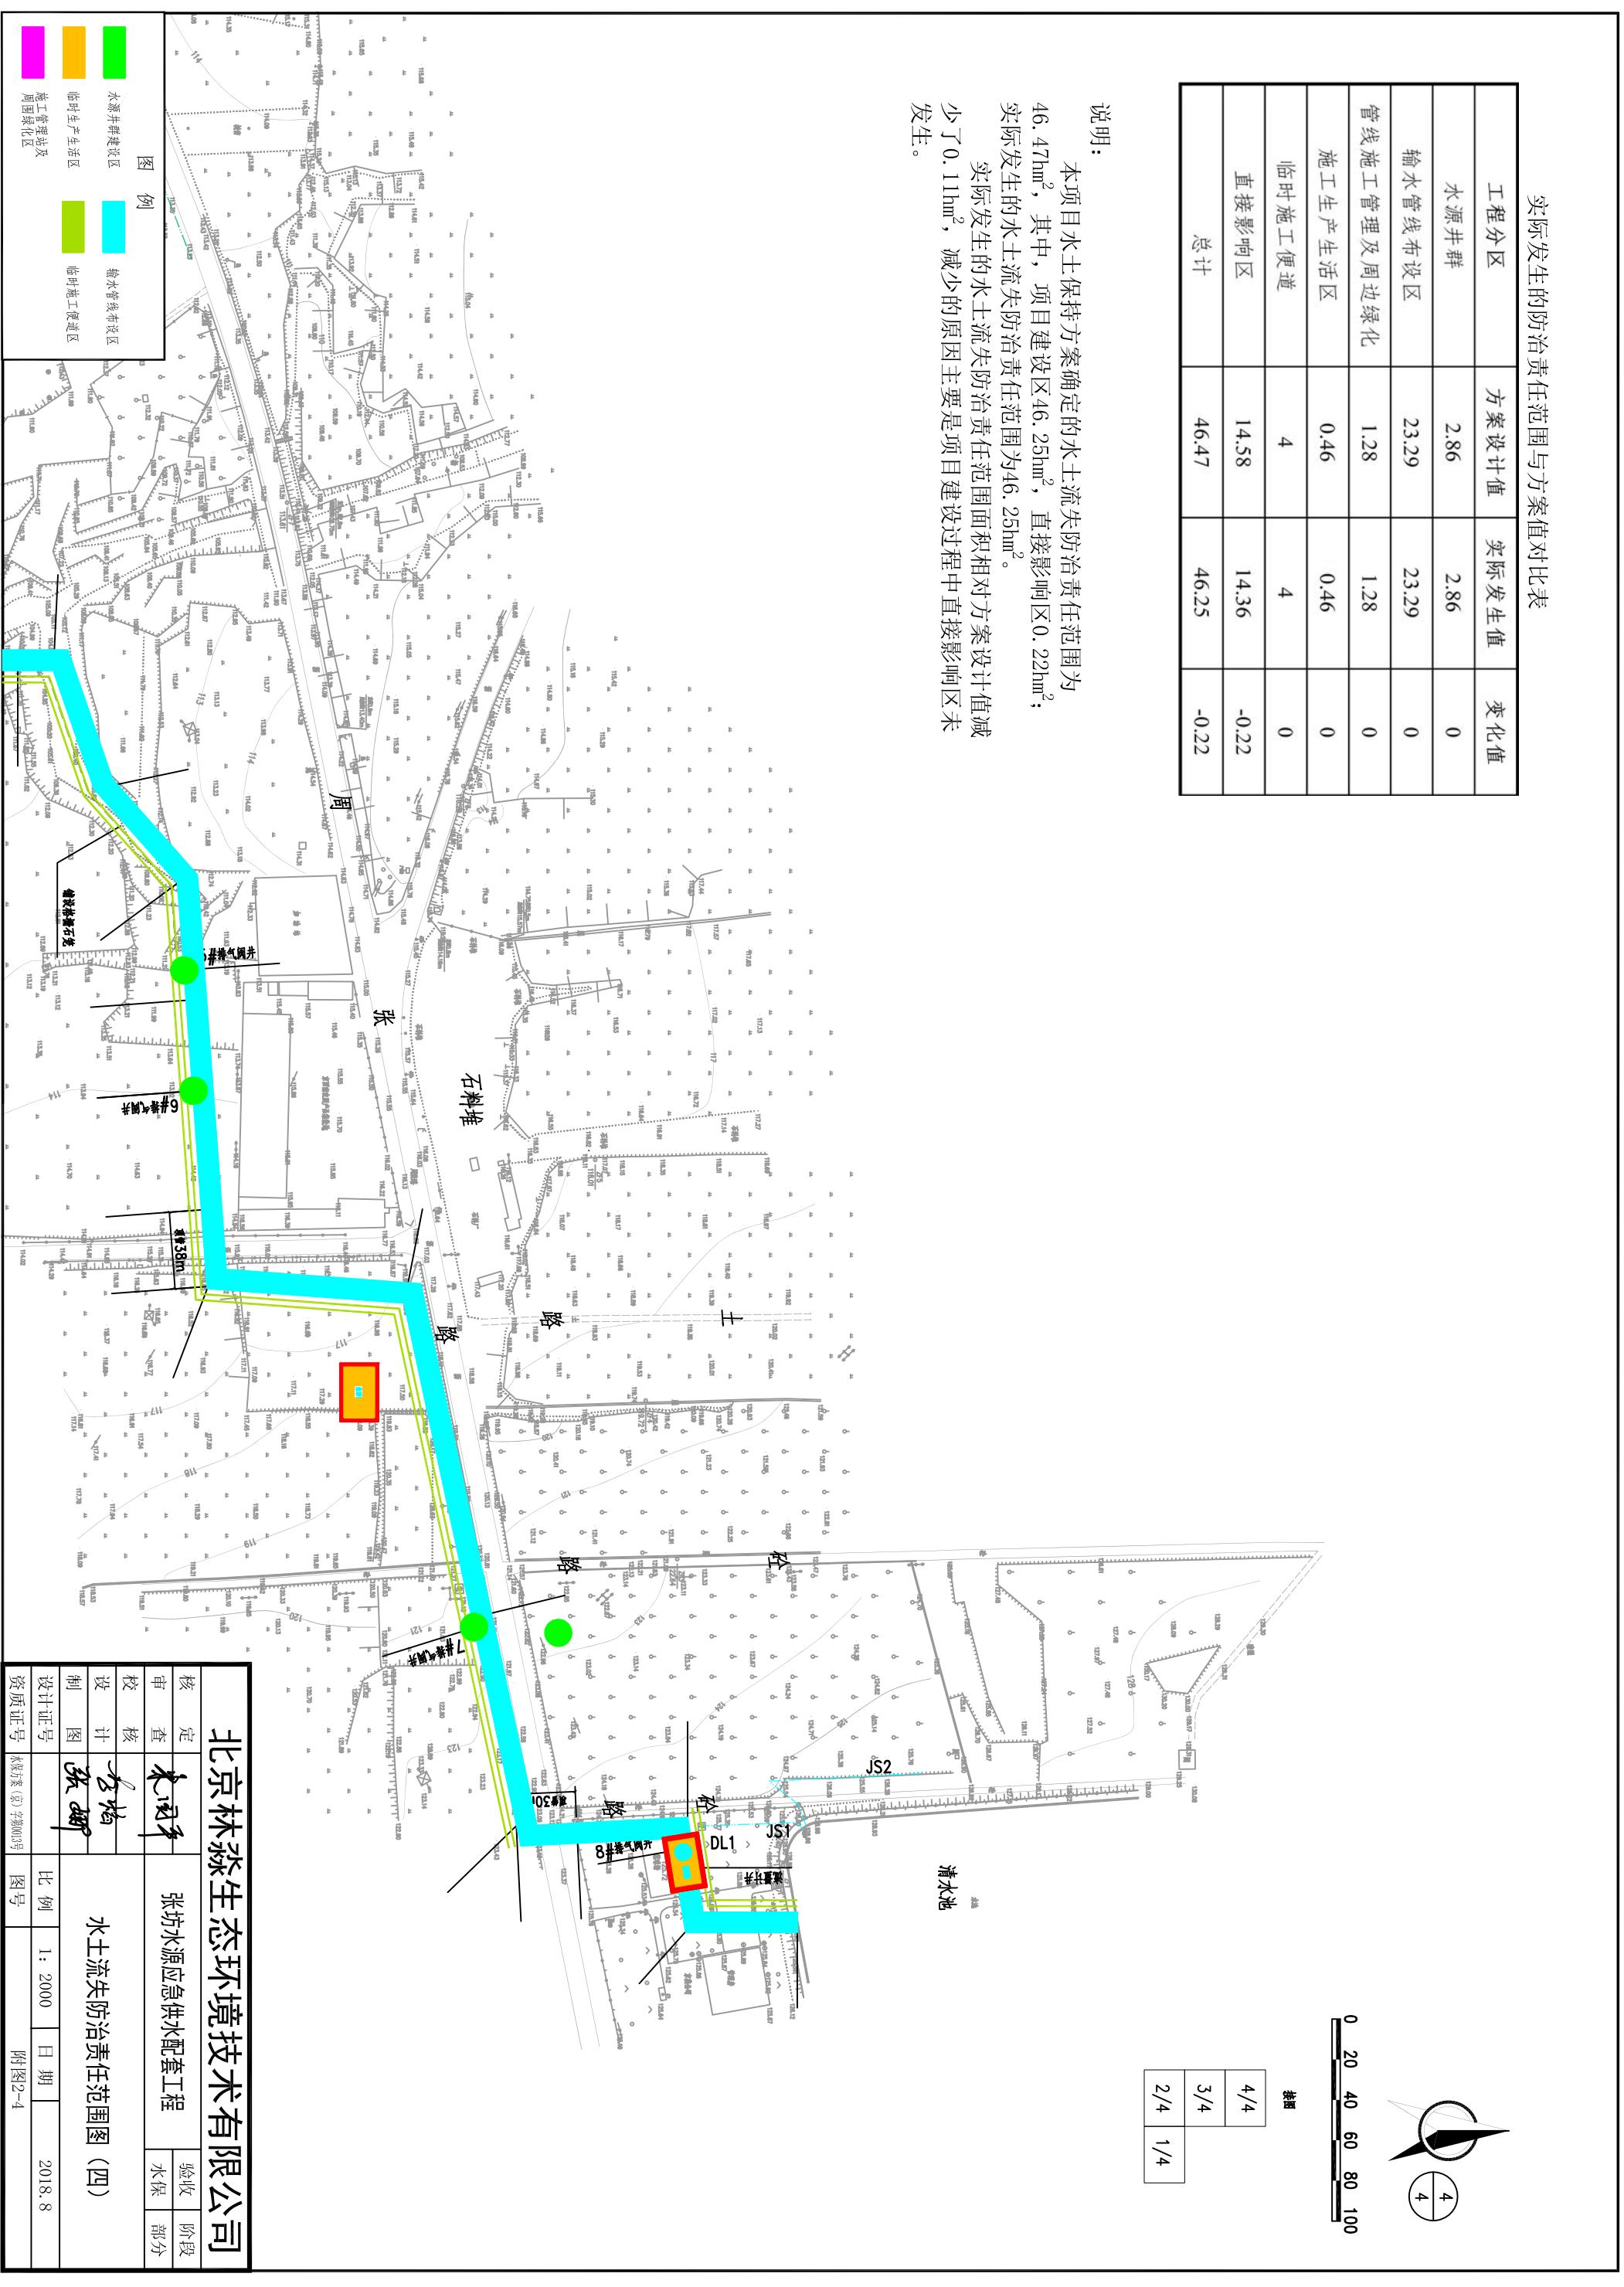
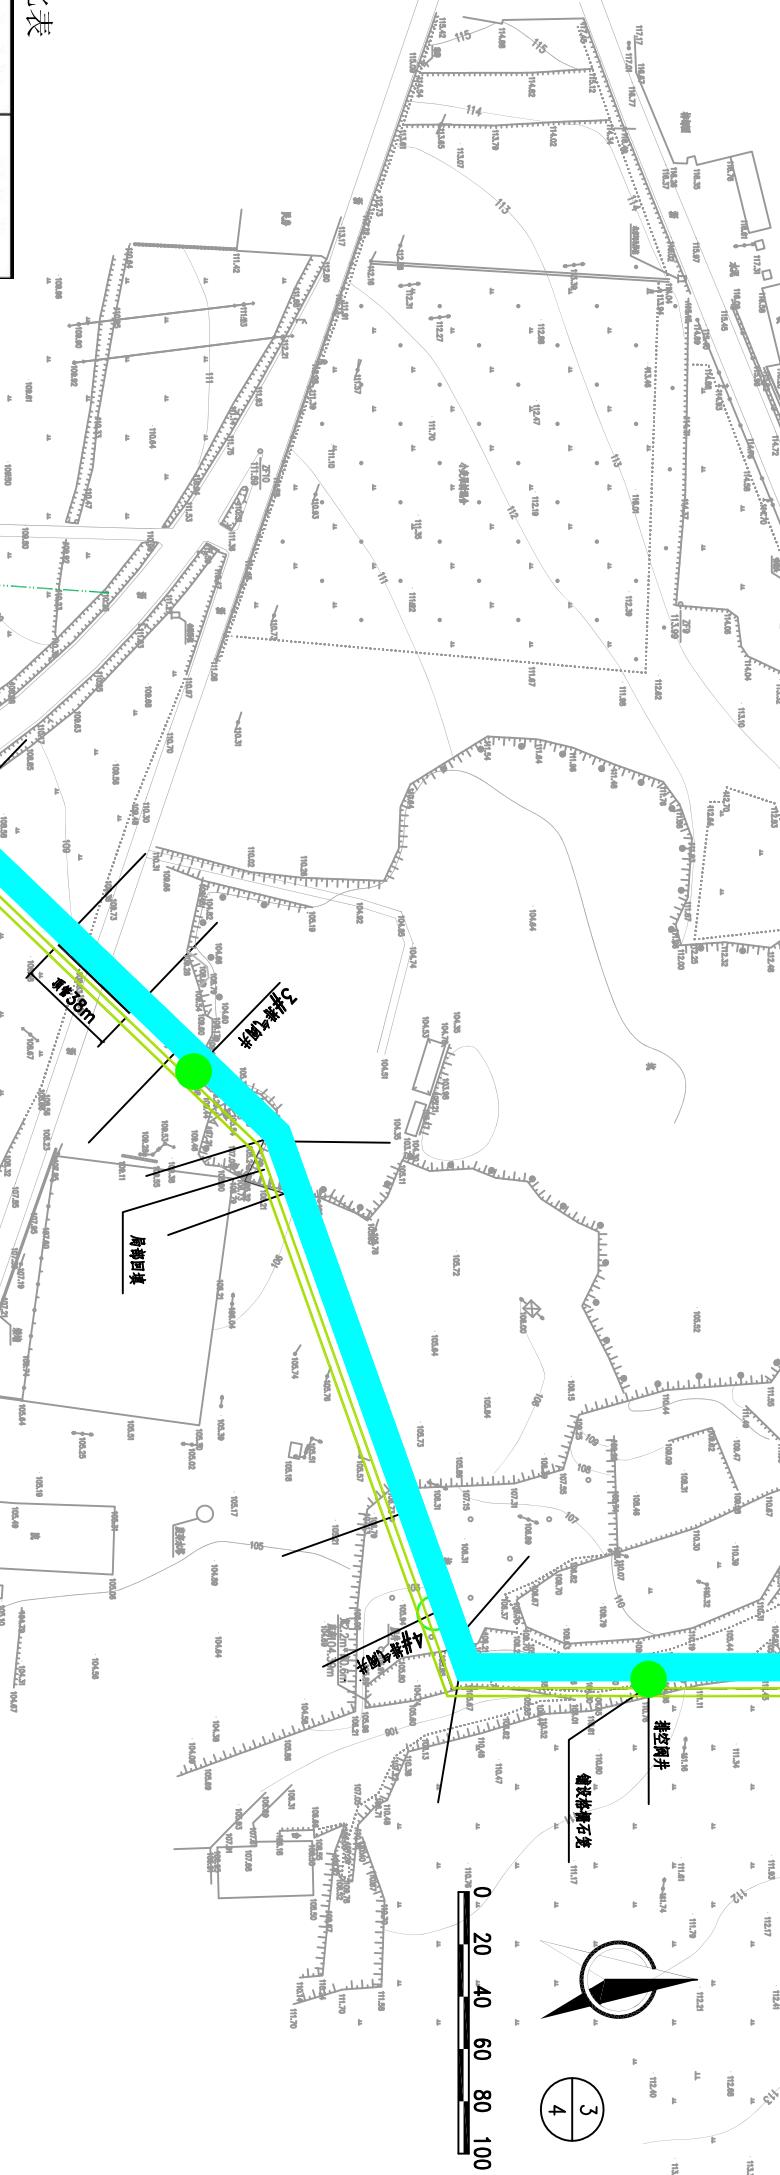
本项目水土保持方案确定的水土流失防治责任范围为46.47hm²,其中,项目建设区46.25hm²,直接影响区0.22hm²;

实际发生的水土流失防治责任范围面积相对方案设计值减少了0.11hm²,减少的原因主要是项目建设过程中直接影响区未发生。

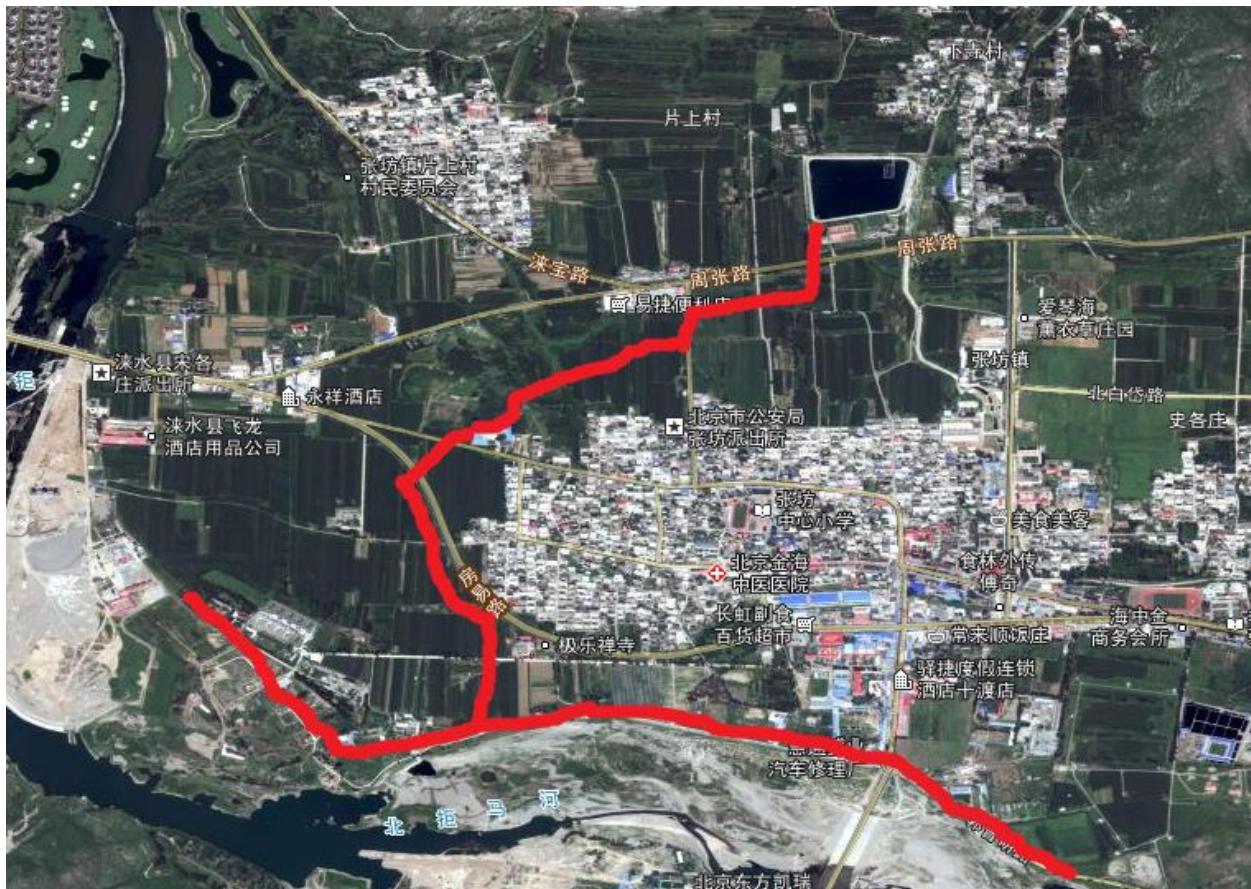
项目建设前遥感影像图 (2007.12)
