长城精品奥特莱斯项目

# 水土保持监测总结报告

建设单位：北京八达岭精奥莱商业有限公司

监测单位：北京林森生态环境技术有限公司

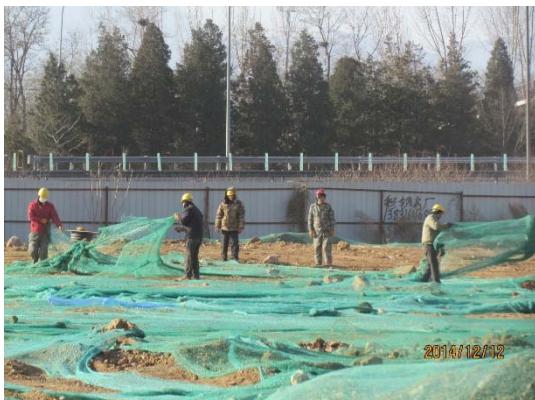
图 2-3 防尘网覆盖（一）

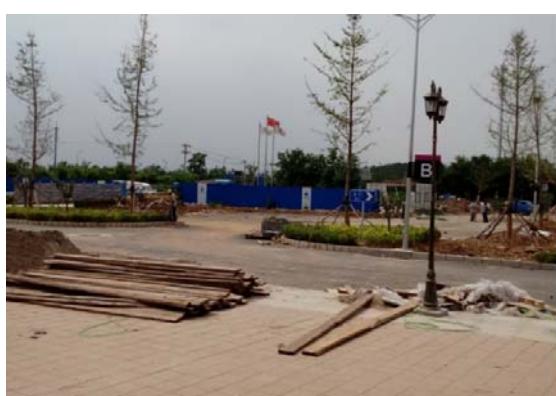
图 2-4 透水砖铺装

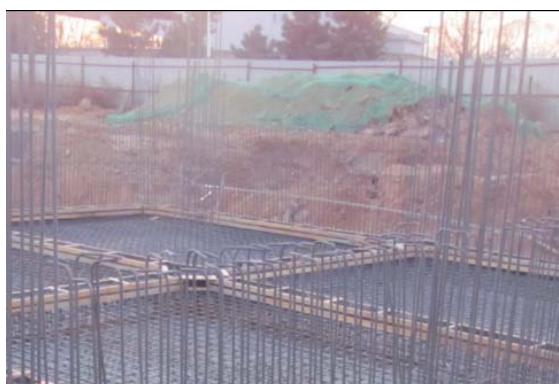
图 2-3 防尘网覆盖（二）

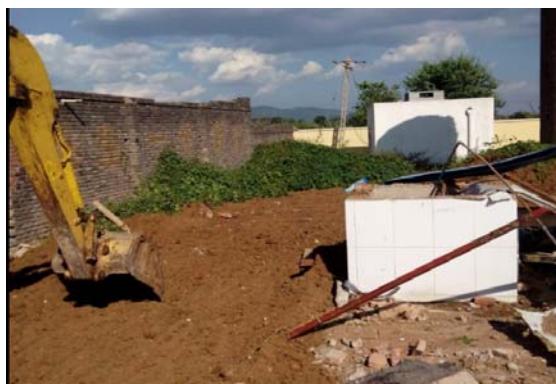
图 2-4 绿化土地整治

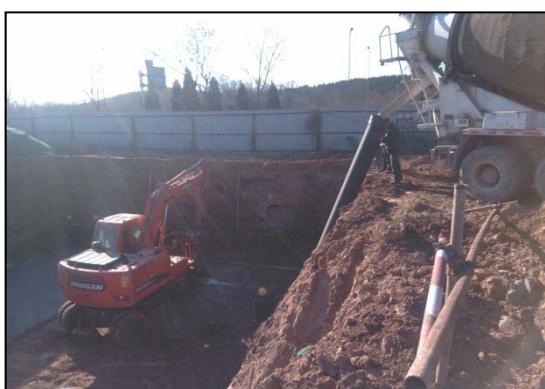
图 4-1 集雨池基槽开挖

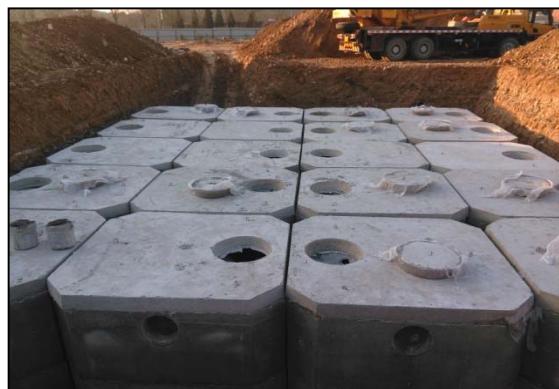
图 4-2 集雨池模块搭建

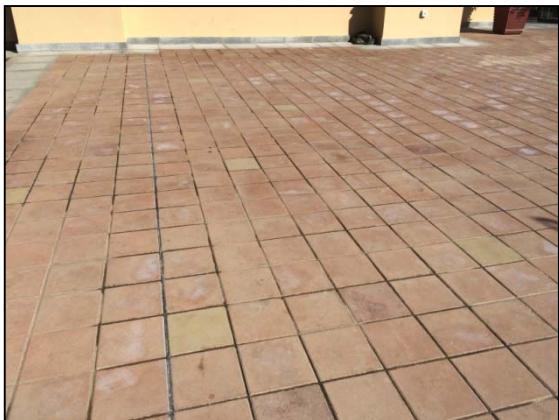
为保证项目区雨洪利用及补充地下水的目的，完成透水砖铺装面积  $1.61hm^2$ ，主要分布在建筑物周边人行步道、广场区和部分车行道；项目区内的地上停车场采取植草砖铺装，铺装面积为  $1.43hm^2$ ，且撒播草籽。

图 4-3 透水砖铺装

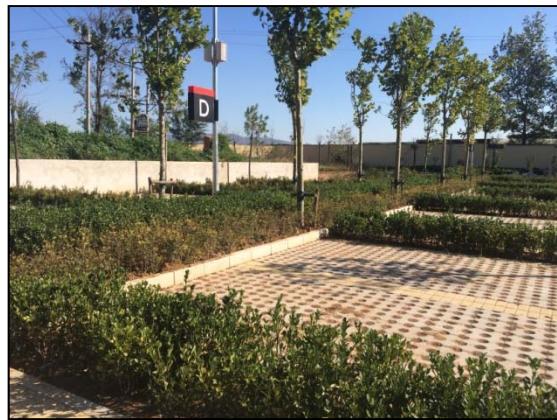
图 4-4 植草砖铺装

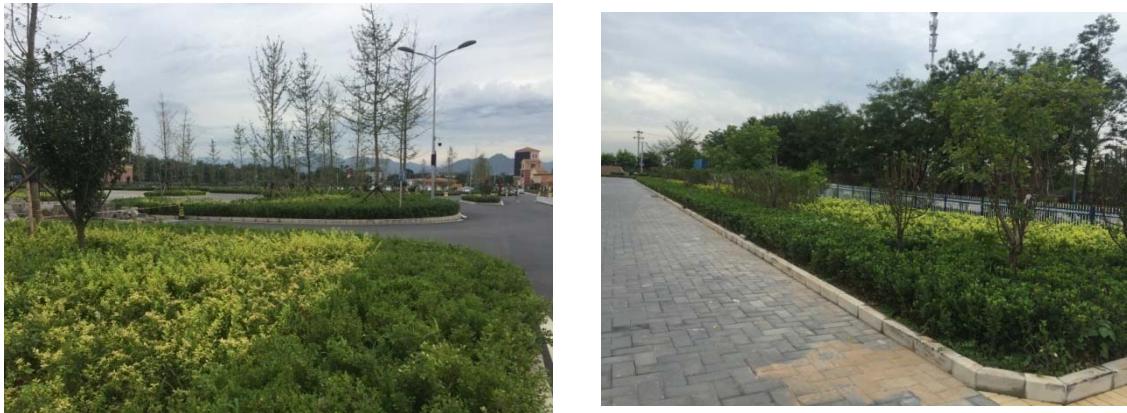
根据监测及资料分析，通过查阅建设单位、监理单位、施工单位资料，依据水土保持方案要求，比较全面的完成了植物措施。林草覆盖率为 25%，林草植被恢复率为 97%，综合指标达到设计确定的目标。同时通过植物措施实施，有效增加了项目区植被覆盖，也改善了项目区景观效果。

图 4-5 乔灌草绿化

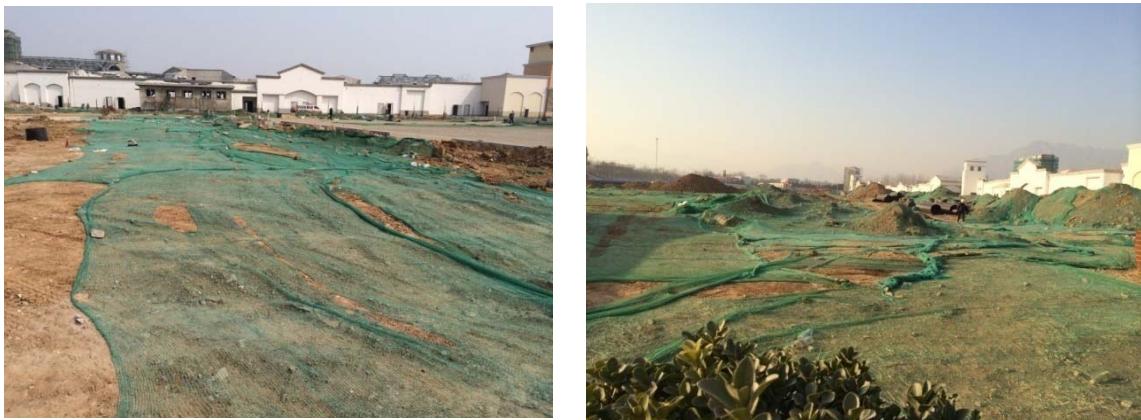
由于施工期长，施工过程中总有零星堆放的土方和裸露地表情况，为了减少降雨和大风天气引起的水土流失和风蚀现象，施工单位采用防尘网对堆土区和裸露地表进行覆盖。

图 4-6 防尘网覆盖

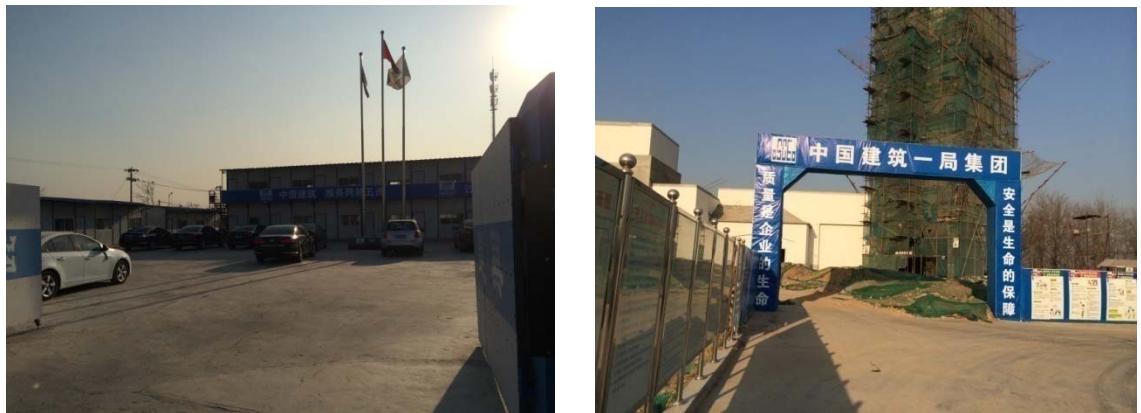
施工过程中，为了减少施工人员和车辆对地表扰动而产生土壤侵蚀，建设单位在建筑物周边的临时施工场地和施工道路区域采取碎石覆盖和临时混凝土硬化的方式进行防护。

图 4-7 地块混凝土临时硬化

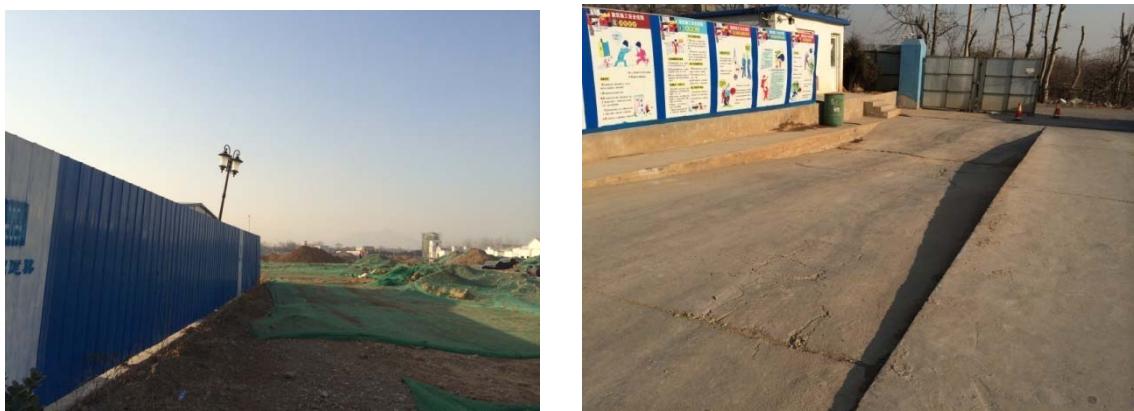
通过监测现场调查，本项目在施工期为了减少对周边环境的扰动与影响，采取彩钢板围挡。在项目出入口还建设了洗车槽，减少了施工过程对周边环境的影响。

图 4-8 施工围栏

图 4-9 洗车池

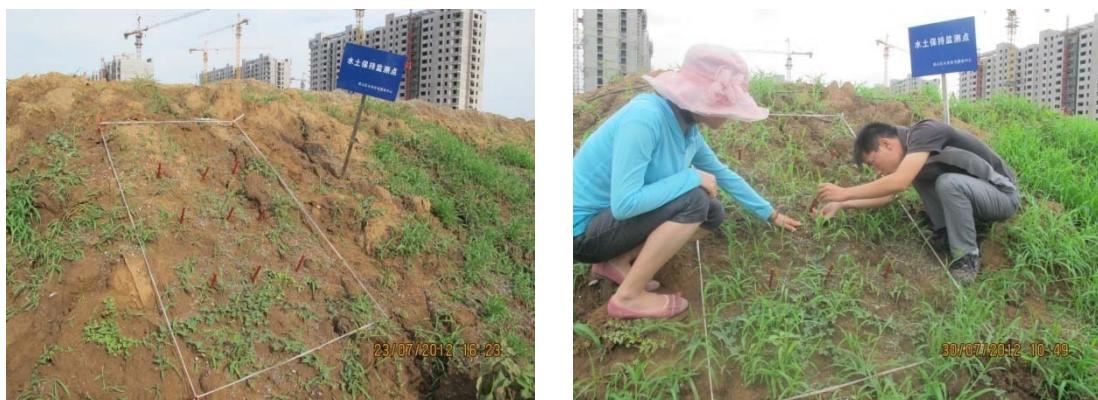
图 5-1 类比项目采用测钎法监测土壤侵蚀模数

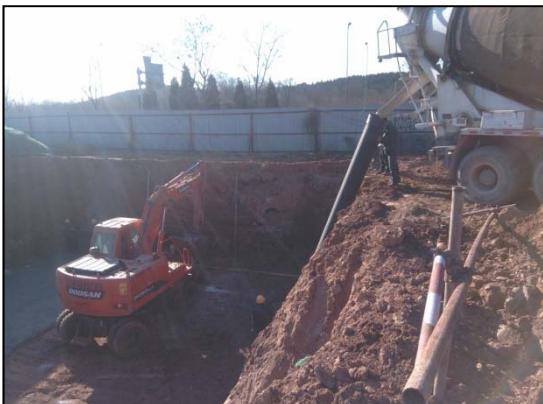
**图 1 集雨池基槽开挖**

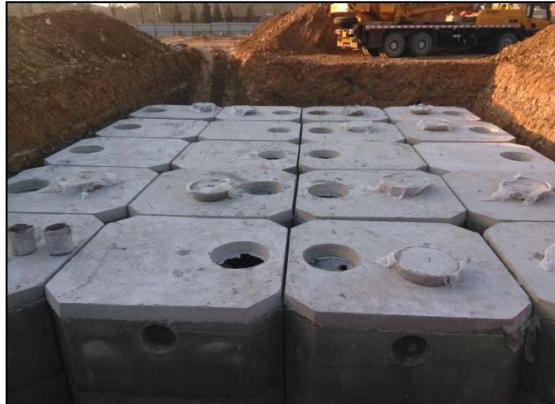
**图 2 集雨池模块搭建**

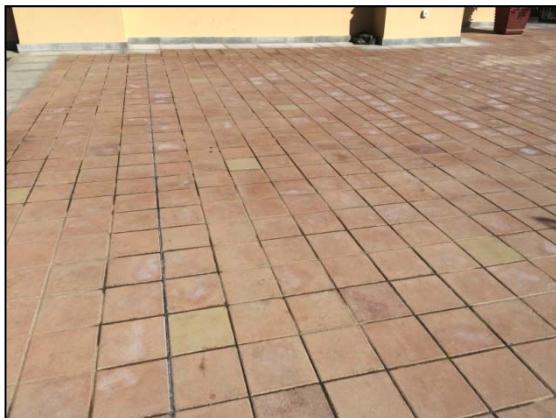
**图 3 透水砖铺装**

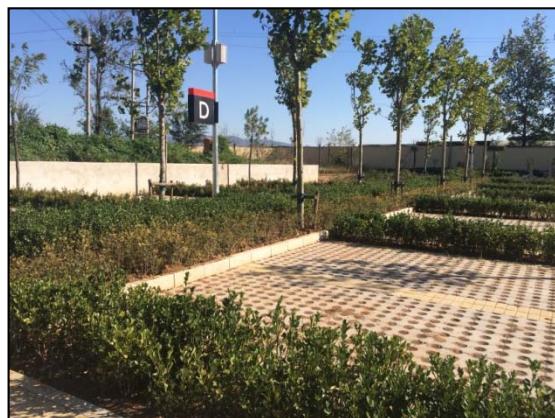
**图 4 植草砖铺装**

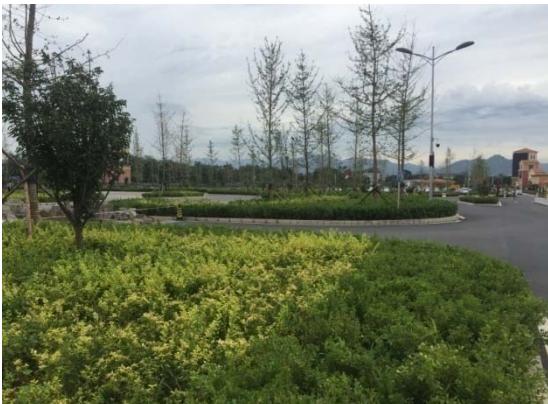
**图 5 乔灌草绿化**

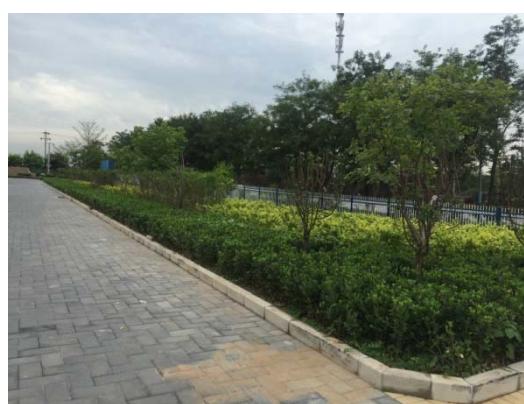
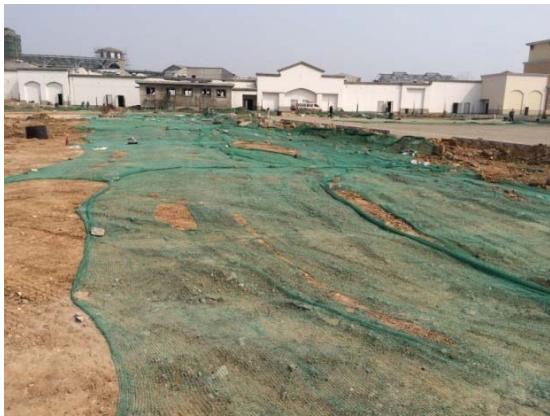
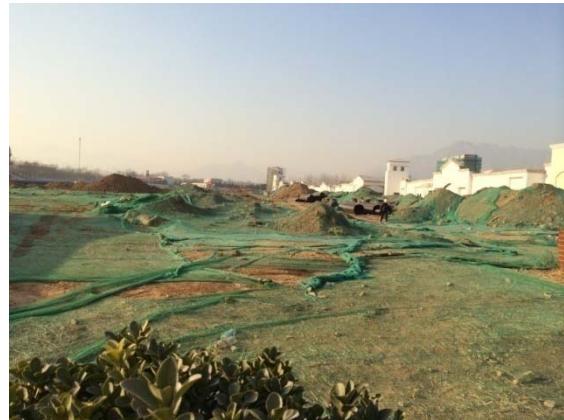
图 6 防尘网覆盖

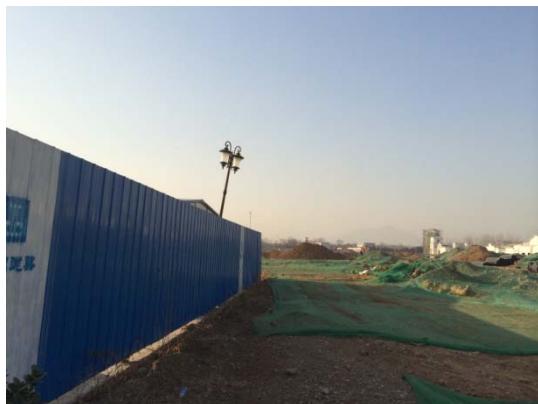
图 7 施工围栏

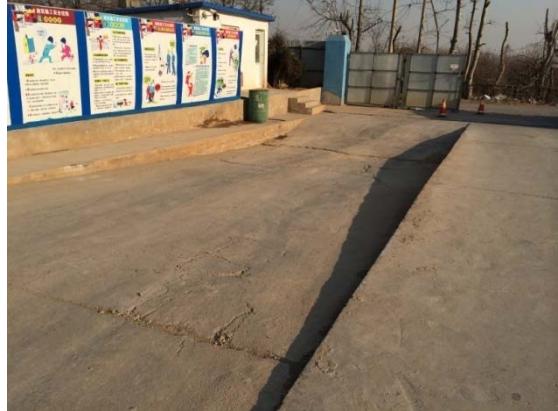
图 8 洗车池
