密云潮河（万岭漫水桥～东白岩桥）
综合治理工程
水土保持设施验收报告

项目建设单位：北京市密云区水务重点工程管理办公室
报告编制单位：北京林森生态环境技术有限公司

2018年6月

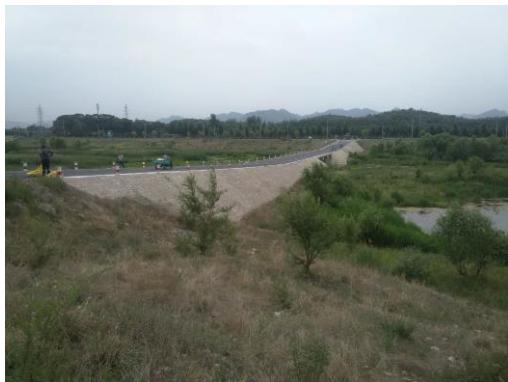
照片 1 护岸防护及边坡绿化

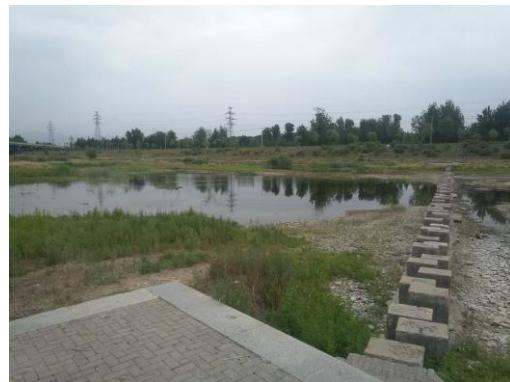
照片 2 河道治理现状

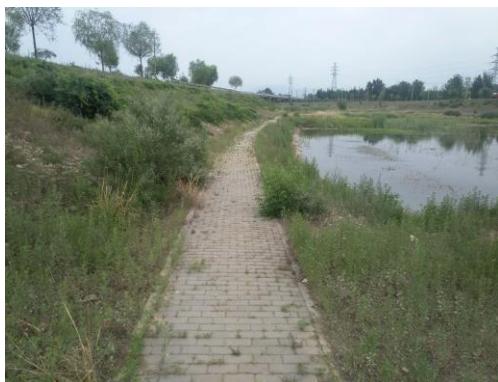
照片 3 边坡绿化

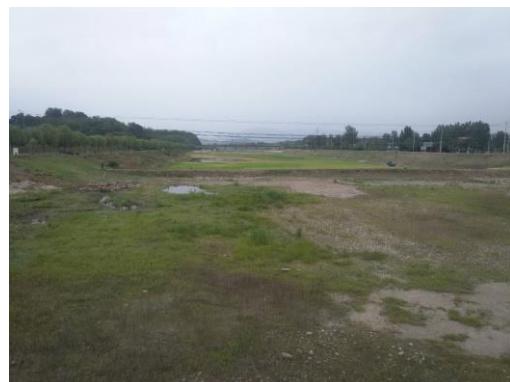
照片 4 河道治理现状

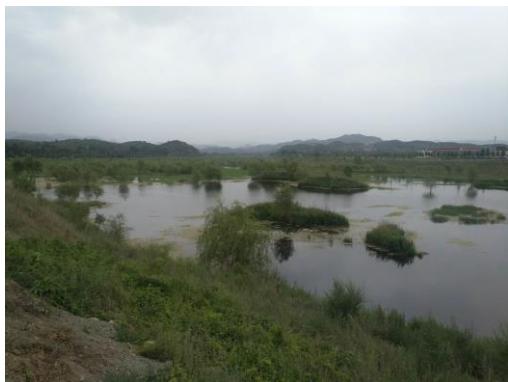
照片 5 水生植物

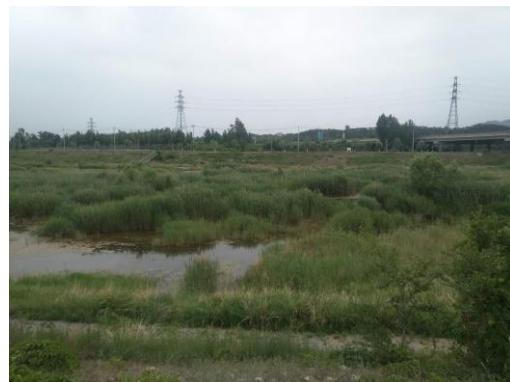
照片 6 生态修复及水生植物
