北京市房山区长阳镇 18-02-03 等地块（理工大学 7 号地）二类居住、住宅混合公建、小学、托幼及社会停车场库用地项目第一期工程

## 水土保持监测总结报告

建设单位：北京金阳置业有限公司

监测单位：北京林森生态环境技术有限公司

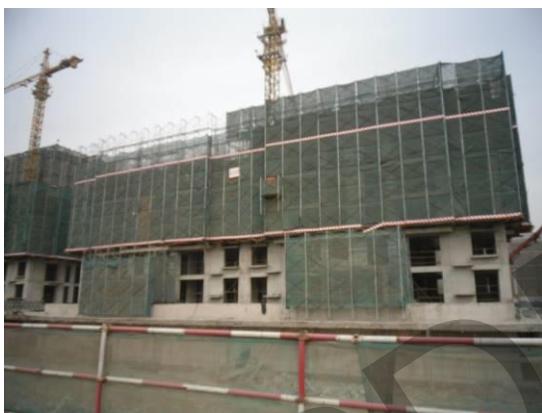
监测进场时18-02-05地块已经开工，住宅楼正在进行主体结构施工，施工场地外围设置有彩钢板拦挡。

图 2-1 监测进场时建筑物现状（1）

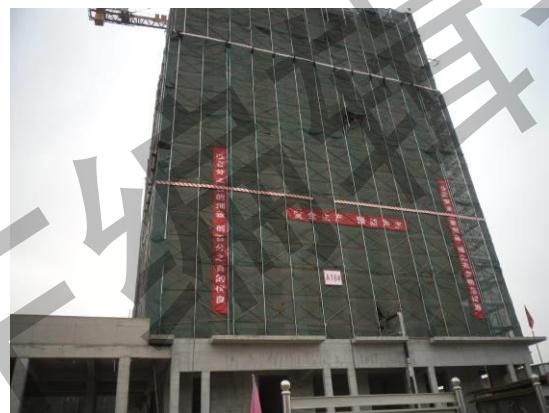
图 2-2 监测进场时建筑物现状（2）

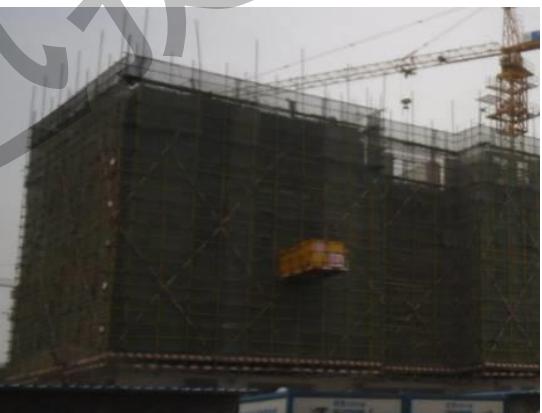
监测进场时18-02-11/18-02-15限价房地块已经开工，住宅楼正在进行主体结构施工，施工场地外围设置有彩钢板拦挡。

图 2-3 监测进场时建筑物现状（1）

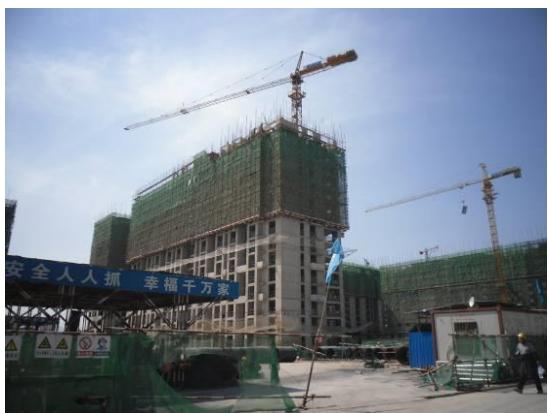
图 2-4 监测进场时建筑物现状（2）

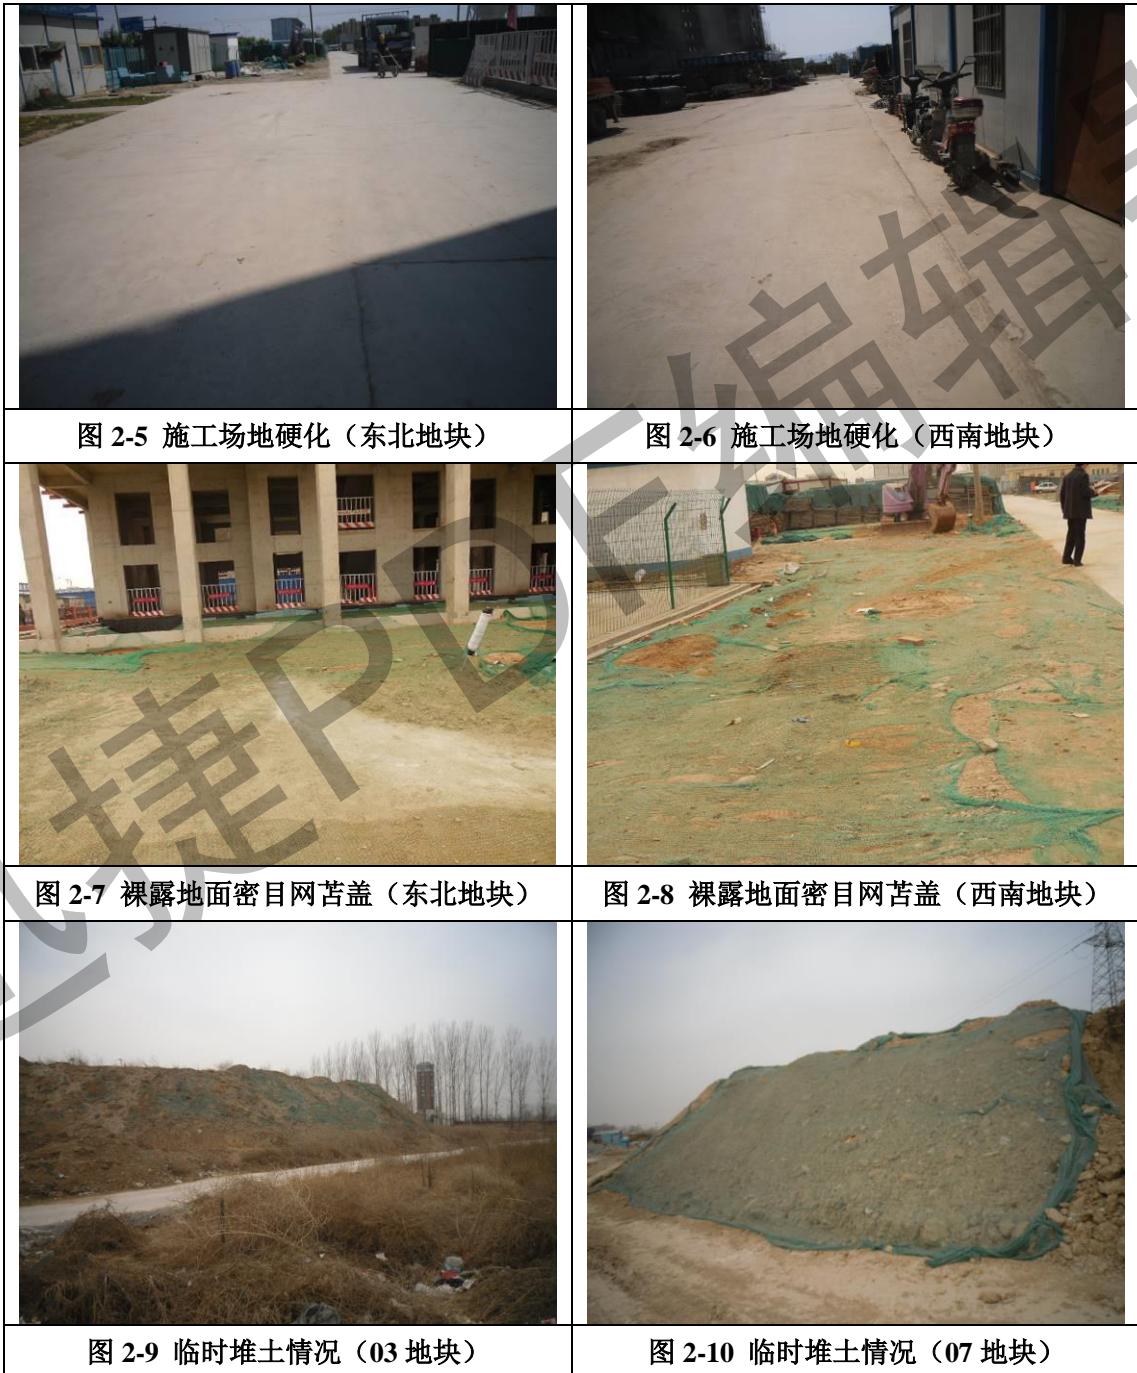
本项目虽然前期未进行水土保持监测工作，但进入现场后发现项目区大部分裸露地面都进行了混凝土硬化和密目网苫盖措施，开挖土方临时堆放在二期开工的地块内并做了苫盖，建设单位较为重视施工中的水土保持工作，采取了一定的措施减少原地貌扰动程度。实施的水土保持措施如图 2-5~2-10。

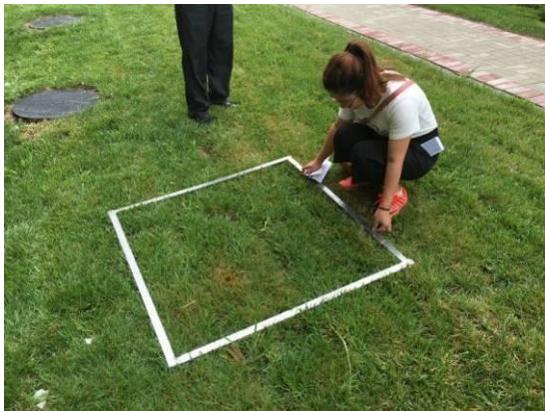
图 2-14 草坪植被盖度调查

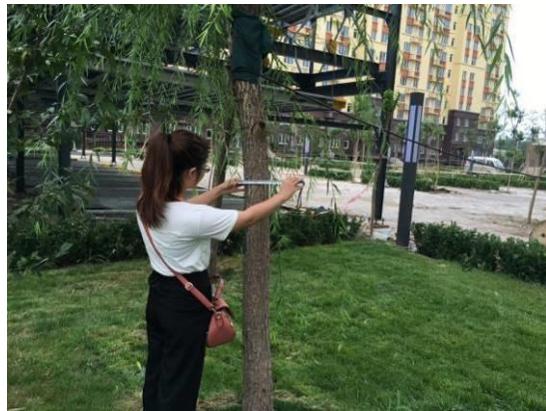
图 2-15 乔木胸径调查

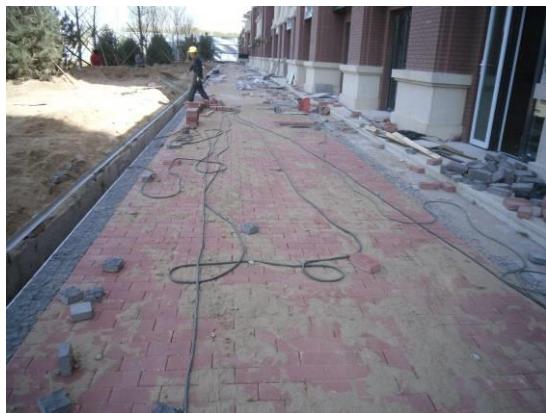
为保证项目区雨洪利用及补充地下水，本项目第一期工程完成透水砖铺装面积  $0.79\text{m}^2$ ，主要分布在建筑物周边人行步道、广场区和部分车行道。

图4-1 项目区北侧地块透水砖铺装

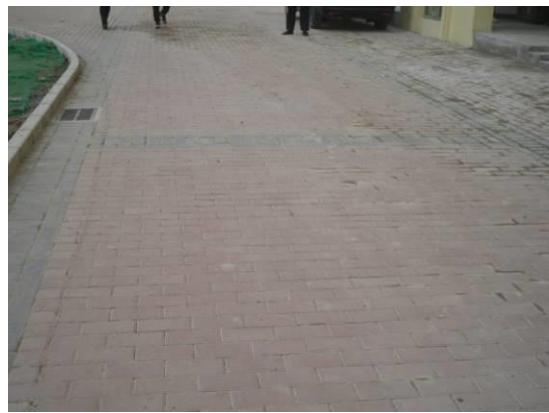
图4-2 项目区西南地块透水砖铺装

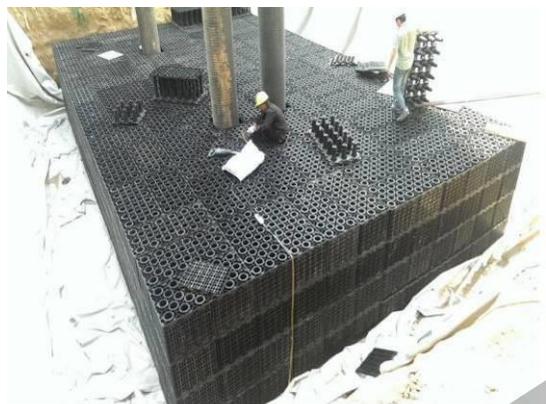
建设单位在项目区北侧地块建设  $250\text{m}^3$  蓄水池一座、项目区西南侧限价房地块建设  $300\text{m}^3$  蓄水池一座，用于收集项目区雨水，待汛期降雨发生时，蓄水池作为雨水调蓄设施，蓄水池积满雨水后多余的雨水经溢流口排入市政管道。蓄水池集蓄的雨水还可以用作绿地的浇灌用水。同时绿化区采用下凹式绿地整地，增加项目区雨水利用率。

图4-3 项目区北地块蓄水池施工情况

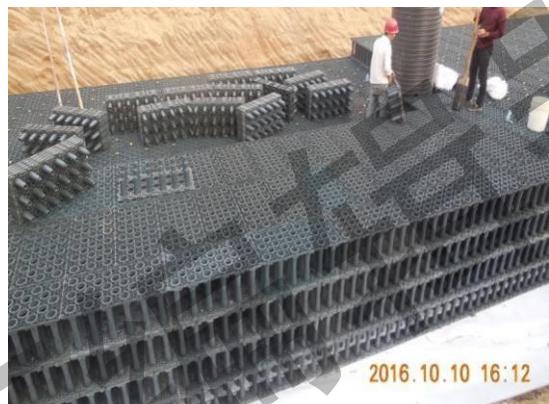
图4-4 项目区西南地块蓄水池施工情况

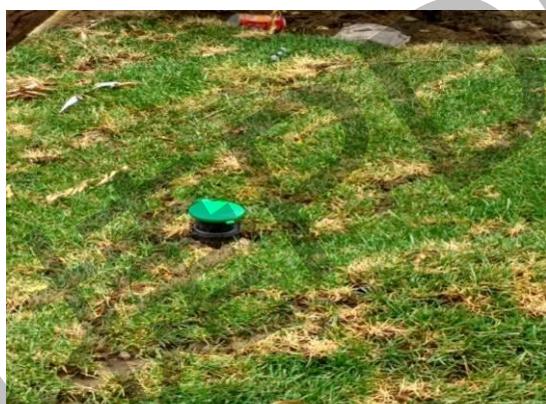
图4-5 节水灌溉

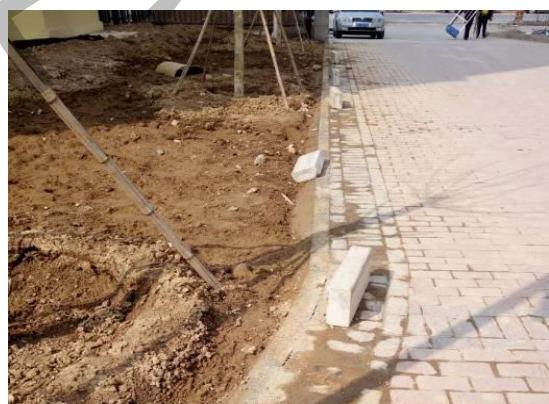
图4-6 下凹式绿地整地

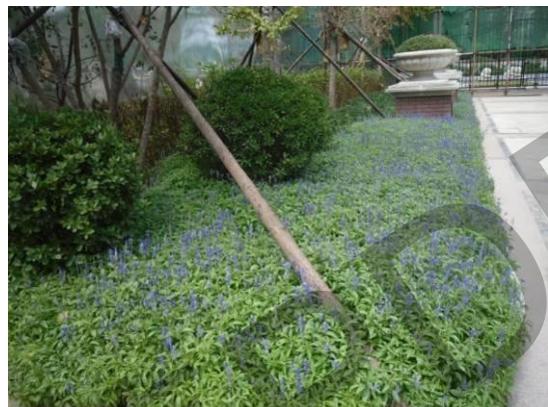
图4-7 11#-16#商品房周边块绿化（1）

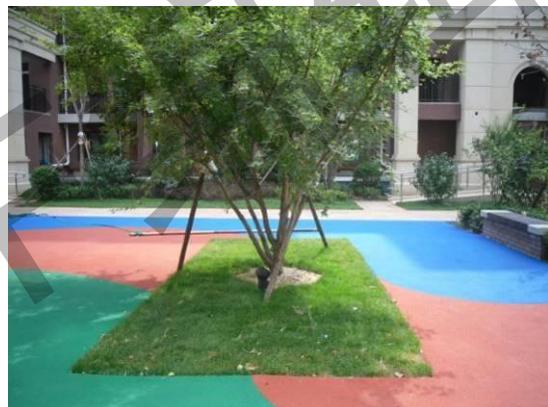
图4-8 11#-16#商品房周边块绿化（2）

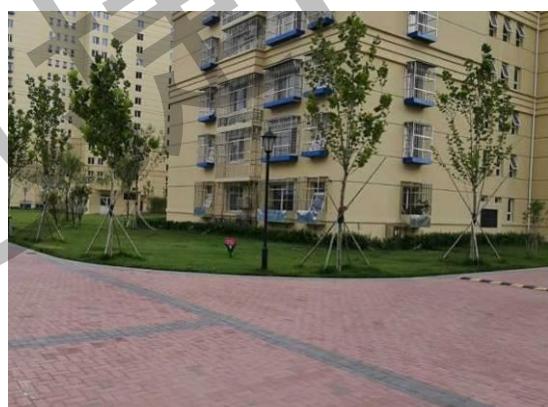
图4-9 西南地块限价房周边绿化（1）

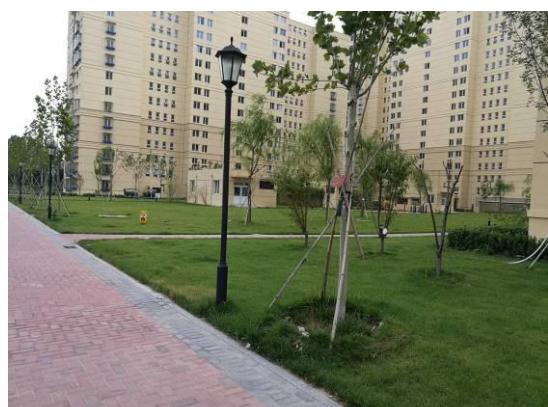
图4-10西南地块限价房周边绿化（2）

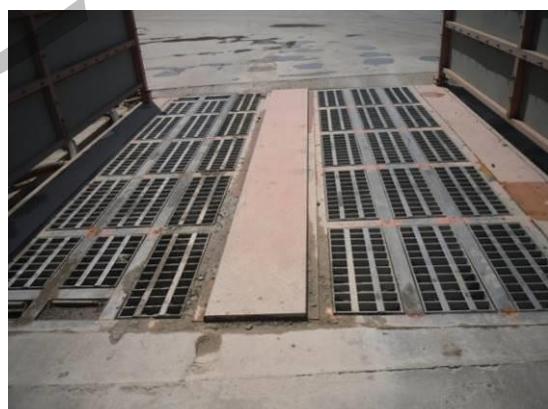
由于施工期长，施工过程中存在堆放的土方和裸露地表情况，为了减少降雨和大风天气引起的水土流失和风蚀现象，施工单位采用临时堆土密目网苫盖对堆土和裸露地表进行覆盖；项目施工出入口建设 3 座洗车槽，减少了施工过程对周边环境的影响；项目区修建了临时排水沟，场内排水散排至周边低洼处进行自然下渗。

图4-11 施工出入口清洗凹槽

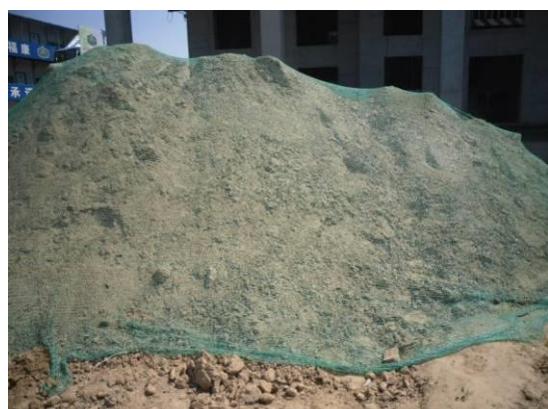
图4-12 管线开挖临时堆土密目网苫盖

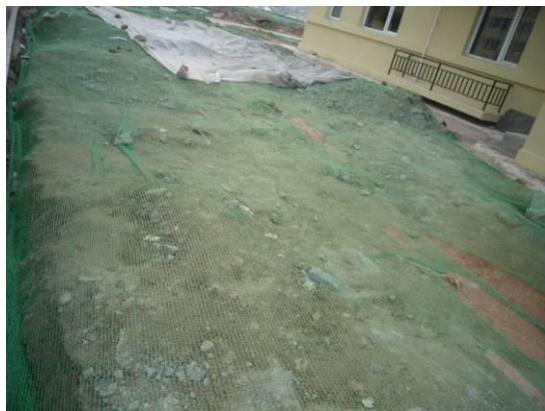
图4-13 绿化工程防治区密目网苫盖

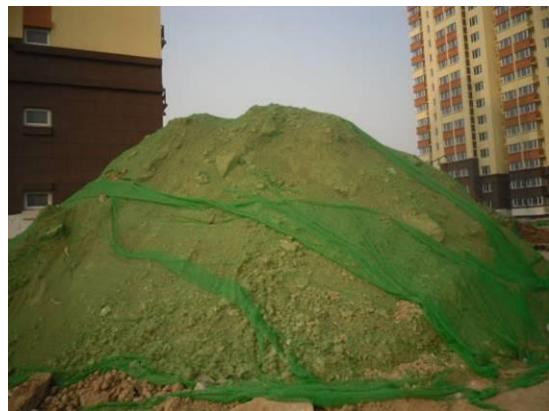
图4-14 施工临建区临时堆土密目网苫盖

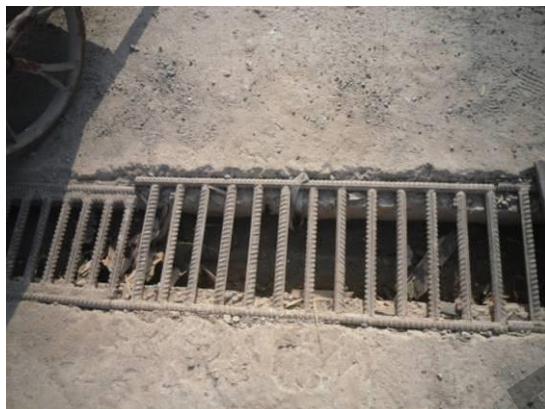
图4-15 临时排水沟

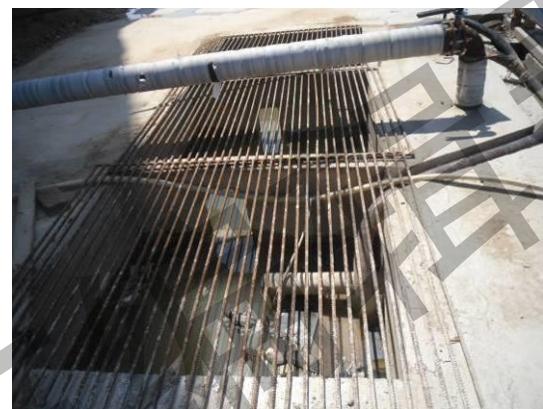
图4-16 临时沉砂池

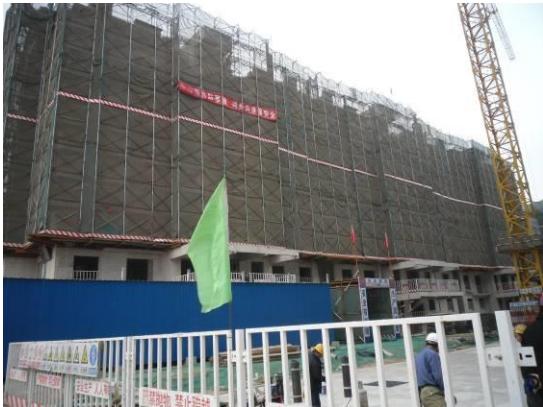
图 1 东北地块建筑物结构施工 1 (2015.3)

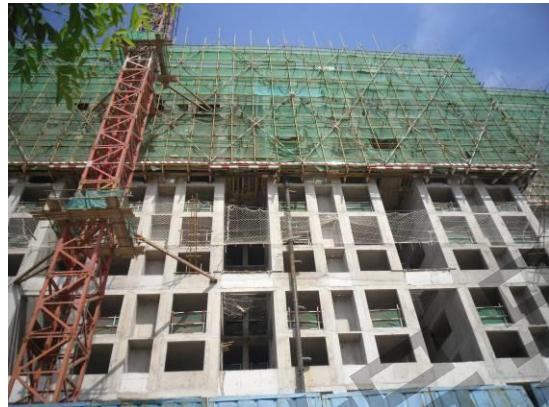
图 2 西南地块建筑物结构施工 2 (2015.3)

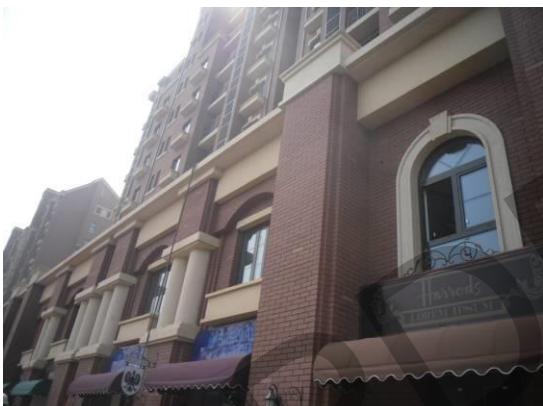
图 3 东北地块建筑物建设完毕 1 (2015.12)

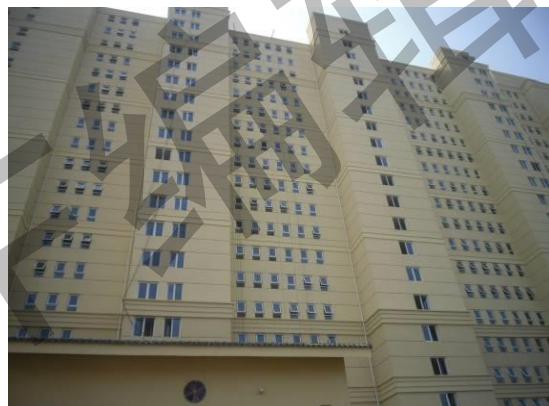
图 4 西南地块建筑物建设完毕 2 (2016.9)

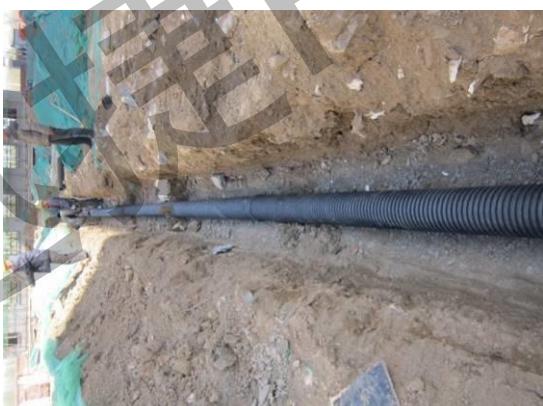
图 5 管槽开挖施工 (2016.9)

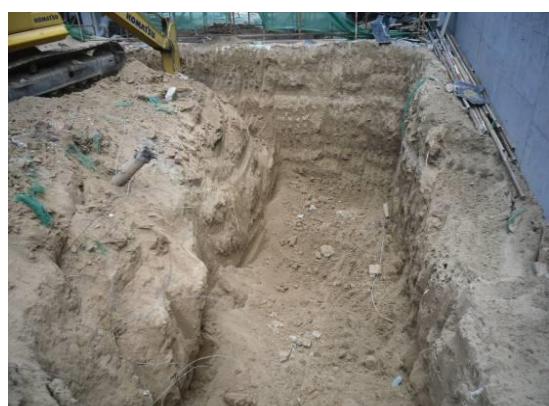
图 6 管槽开挖施工 (2016.9)

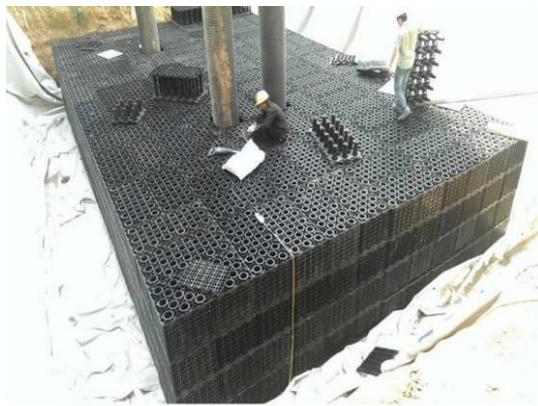
图 7 东北地块蓄水池建设情况 1 (2016.5)

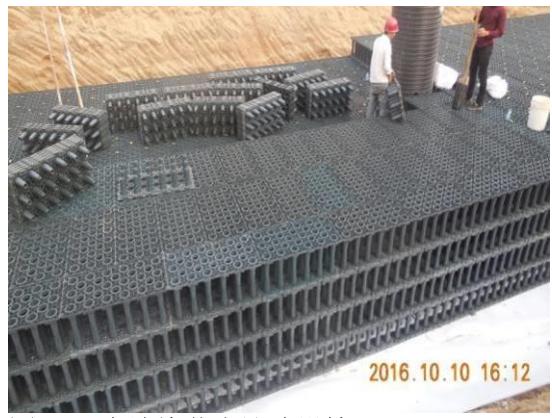
图 8 西南地块蓄水池建设情况 2 (2016.10)

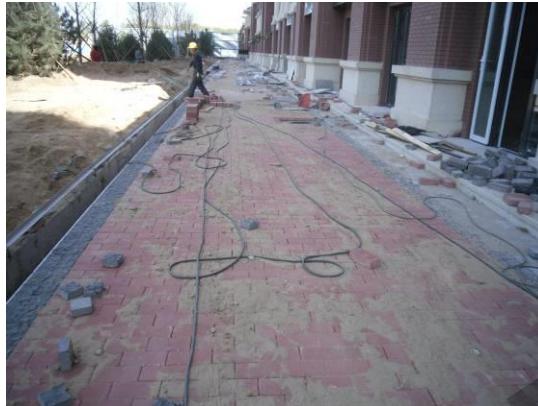
图 9 东北地块透水砖铺装 (2016.5)

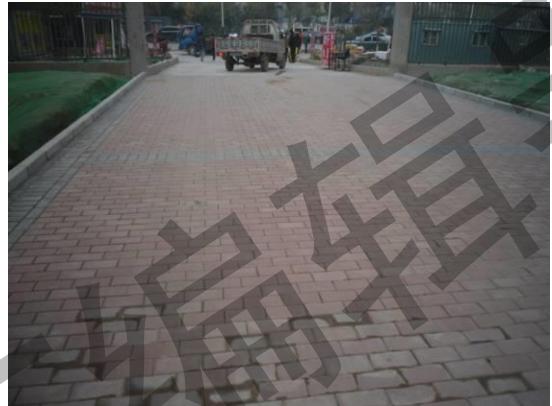
图 10 西南地块透水砖铺装 (2017.3)

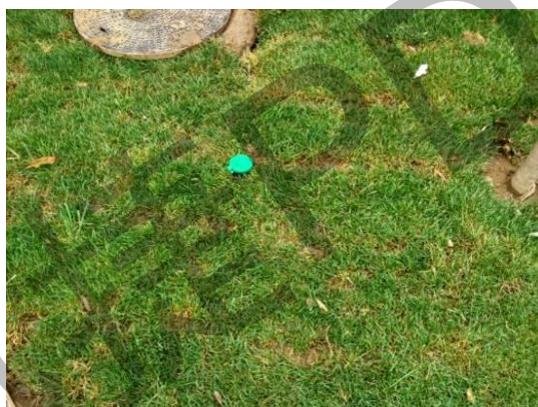
图 11 节水灌溉 (2017.6)

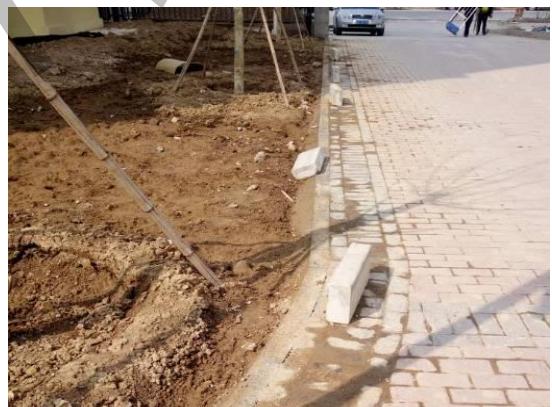
图 12 下凹式绿地整地 (2017.3)

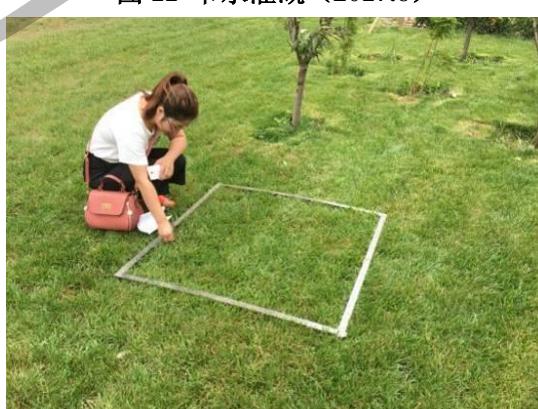
图 13 植被覆盖度监测 (2017.6)

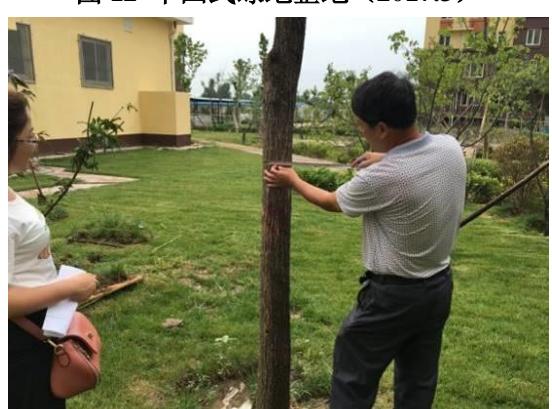
图 14 乔木胸径监测 (2017.6)

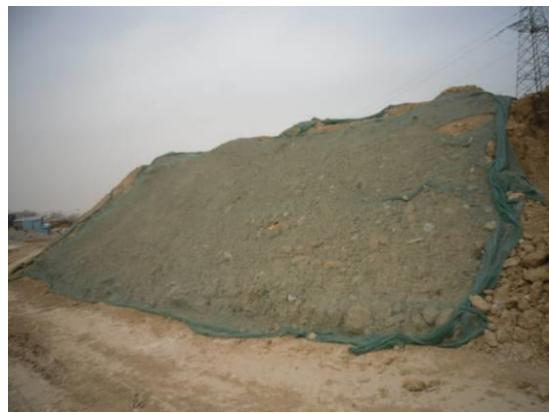
图 16 临时堆土密目网苫盖 (2015.3)

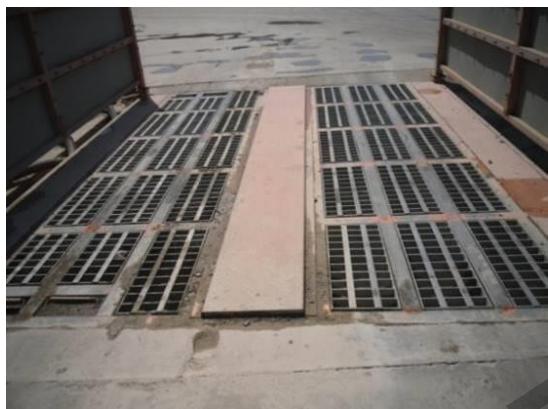
图 17 施工出入口清洗凹槽 (2015.3)

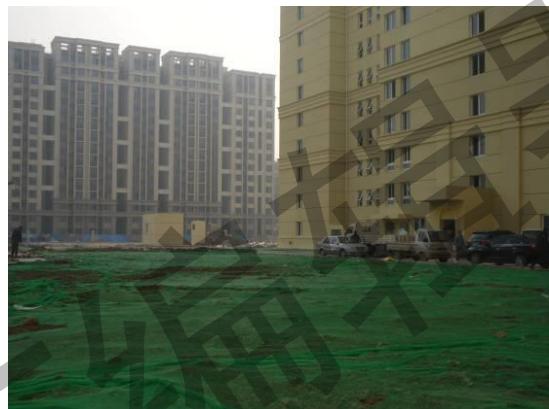
图 18 裸露地面密目网苫盖 (2016.12)
