密云潮河（万岭漫水桥～东白岩桥）
综合治理工程
水土保持监测总结报告

建设单位：北京市密云区水务重点工程管理办公室

监测单位：北京林森生态环境技术有限公司

2018年5月

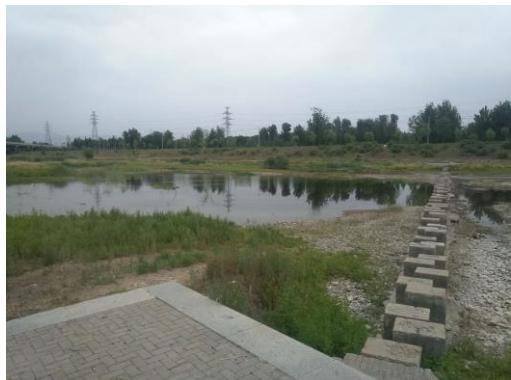
照片 2 河道治理现状

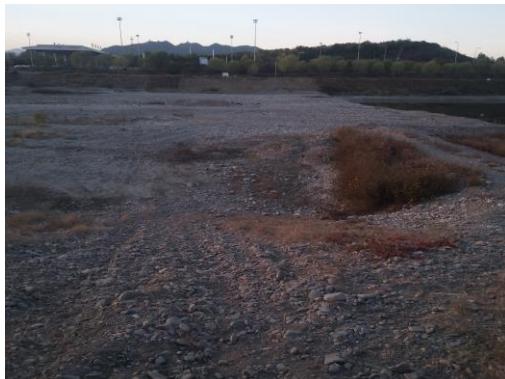
照片 3 河卵石护坦

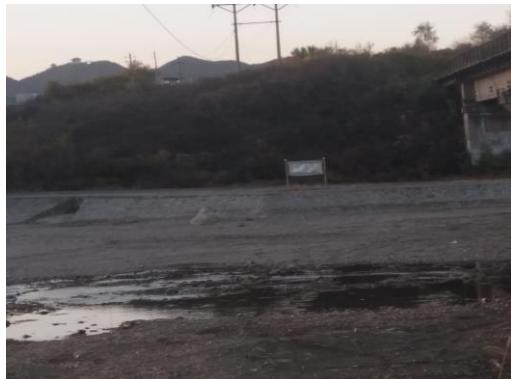
照片 4 坡脚驳石护岸

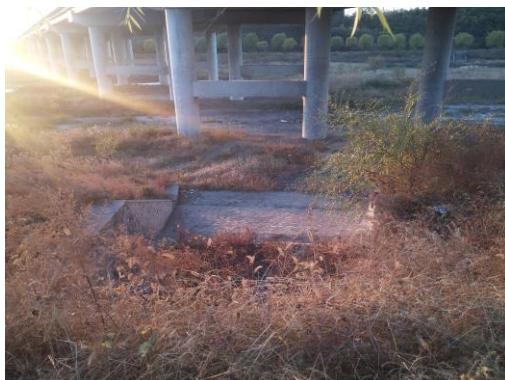
照片 5 坡面急流槽

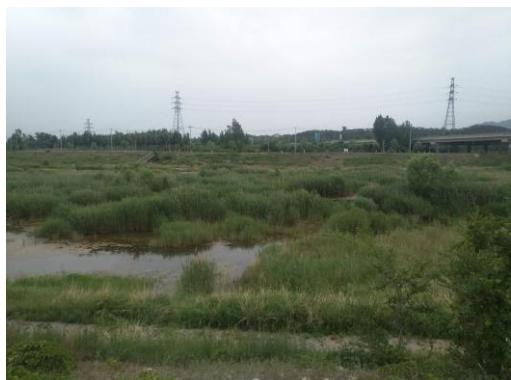
照片 6 生态修复及水生植物
