# 回龙观 D02 地块 5 号楼商业项目

## 水土保持设施验收报告

报告编制单位：北京林森生态环境技术有限公司

2017 年 12 月

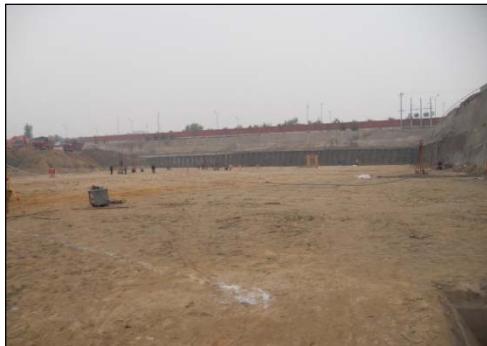
场地平整 (1)

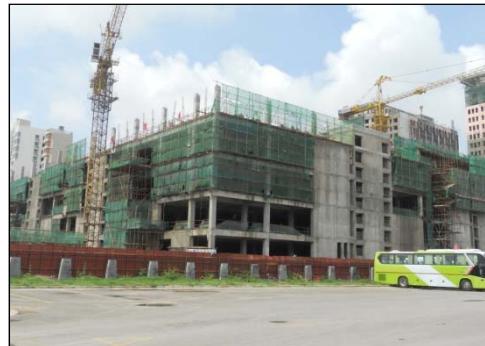
彩钢板拦挡 (2)

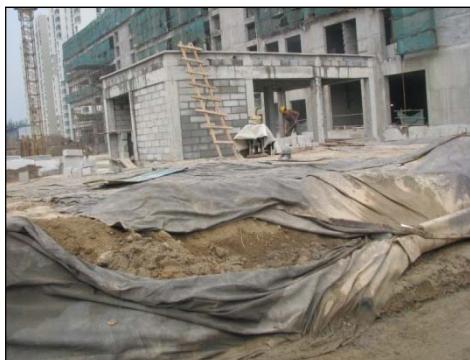
临时覆盖 (3)

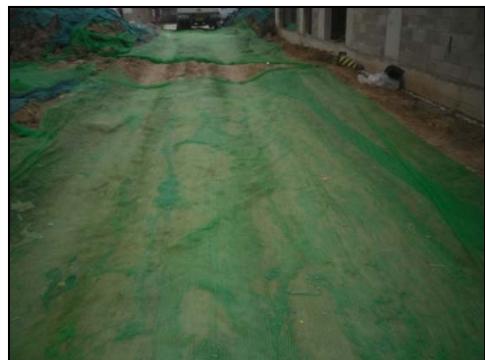
临时覆盖 (4)

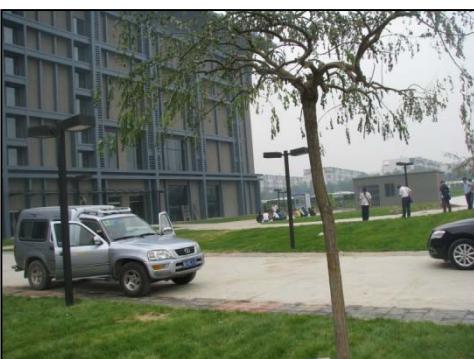
绿化 (5)

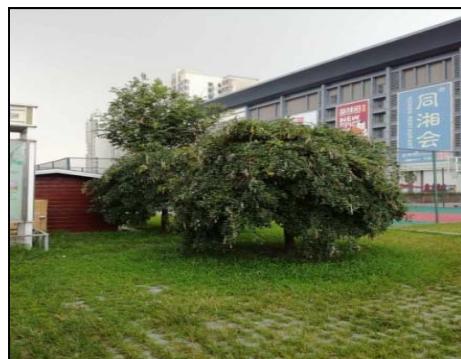
绿化 (6)

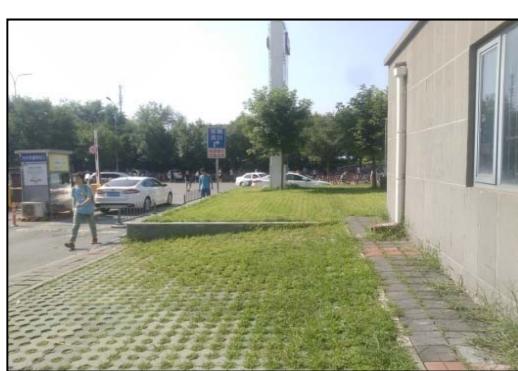
植草砖铺装 (7)

评估组对项目内的植草砖铺装进行了现场观察、测量，评估组认为植草砖外观整齐，基本没有质量缺陷。工程措施总体质量合格。

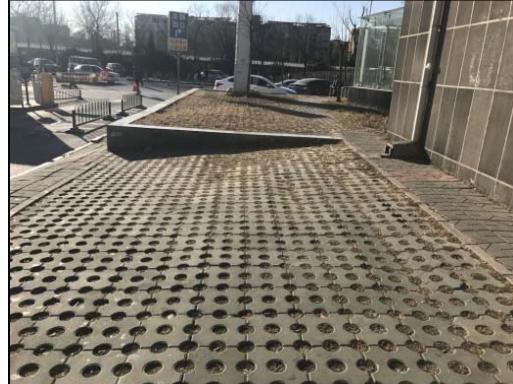
植草砖铺装 (8)

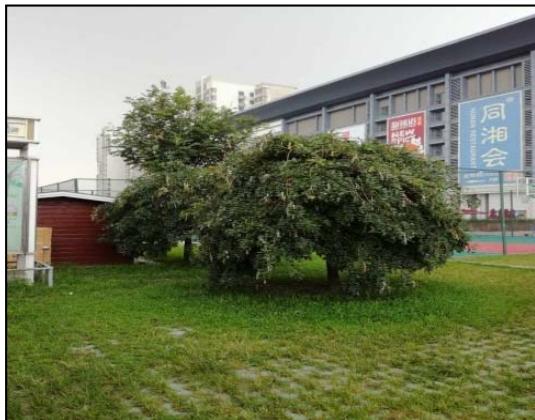
图 1 绿化美化

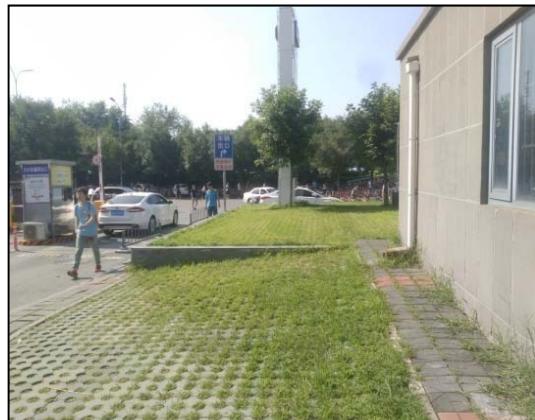
图 2 植草砖铺砖

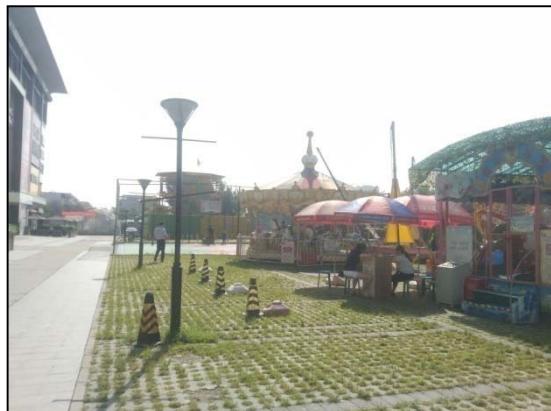
图 3 植草砖铺砖

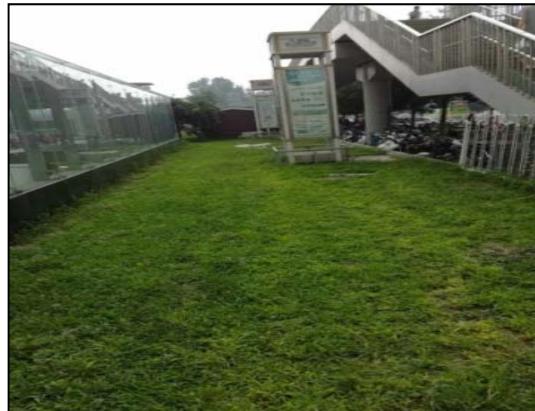
图 4 绿化美化

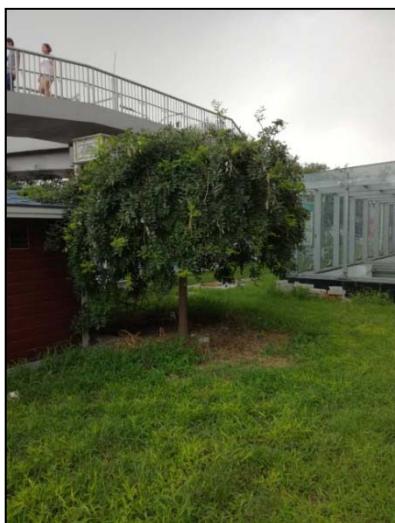
图 5 绿化美化

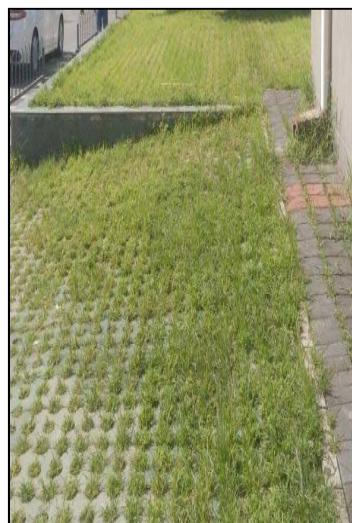
图 6 植草砖铺砖
