平谷区夏各庄新城“三定三限三结合”定向安置房项目

水土保持设施验收报告

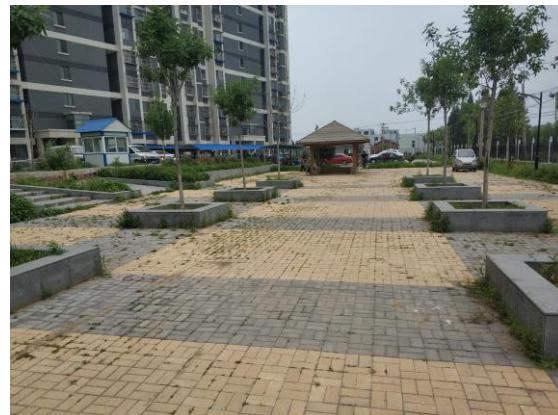
图 3-2 透水砖铺装

评估组对项目内的透水砖铺装进行了现场观察、量测，评估组认为透水砖外观整齐，基本没有质量缺陷。工程措施总体质量合格。
