北京市房山区长阳镇 18-02-03 等地块（理工大学 7 号地）二类居住、住宅混合公建、小学、托幼及社会停车场库用地项目
第一期工程

水土保持设施验收报告

报告编制单位：北京林森生态环境技术有限公司

2017 年 12 月

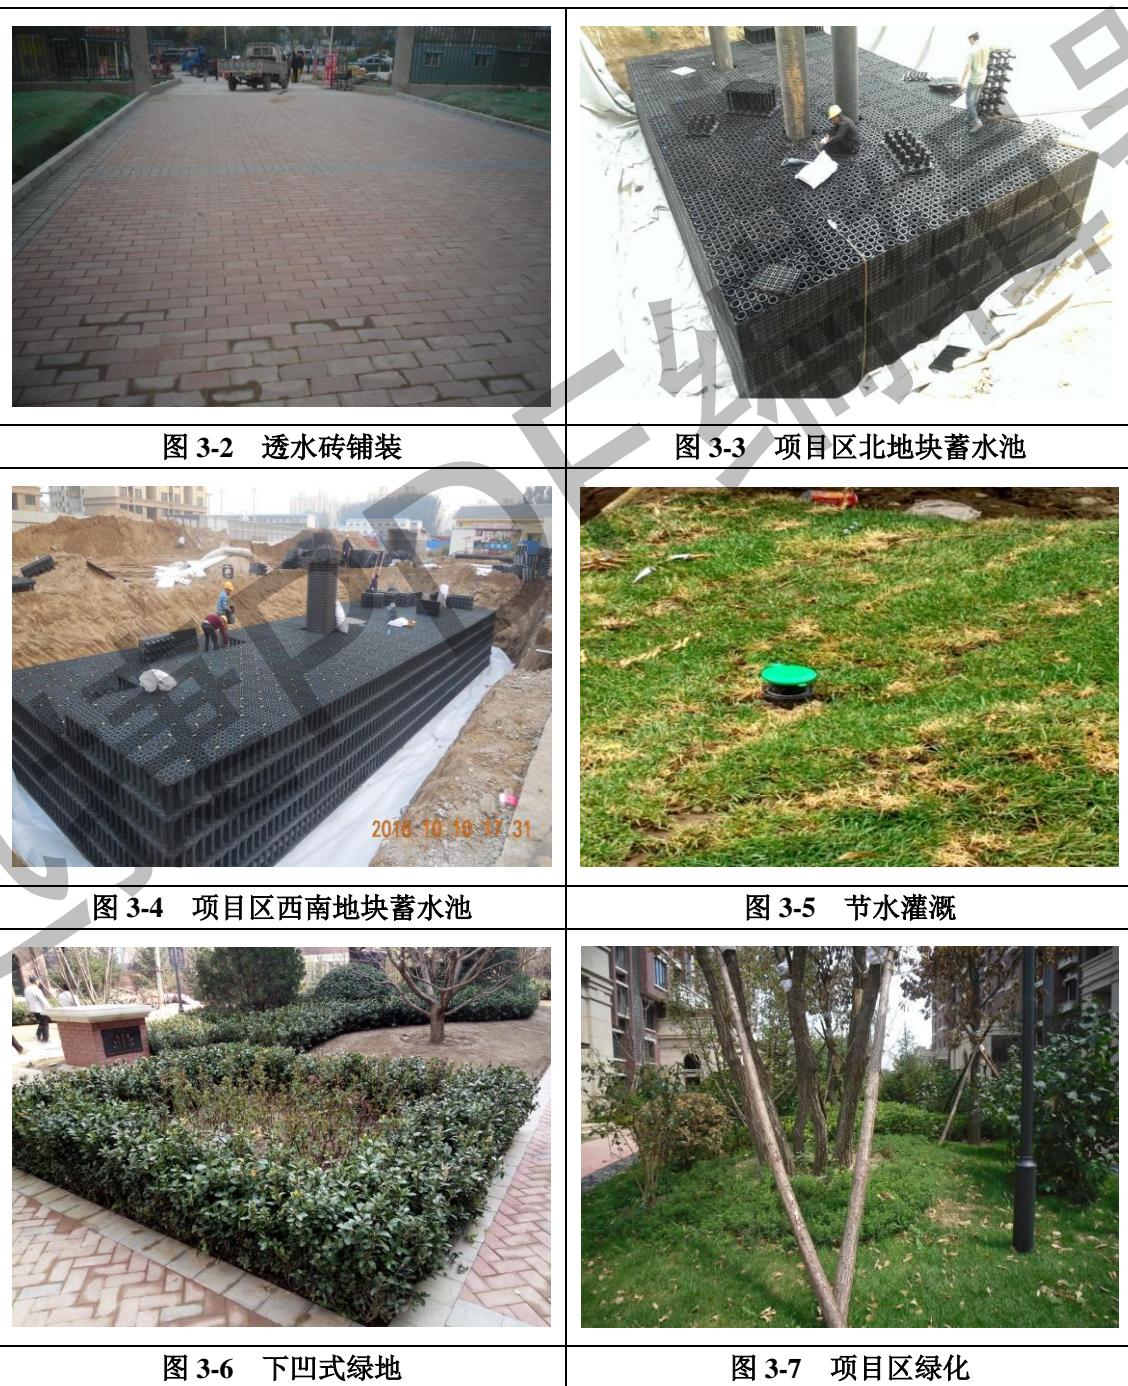
图 3-8 施工出入口清洗凹槽

本项目第一期工程道路及管线工程防治区完成表土剥离及回覆 0.20 万 m³、临时堆土密目网苫盖 19000m²；绿化工程防治区完成密目网苫盖 15900m²；施工临建防治区完成密目网苫盖 13500m²、施工出入口清洗凹槽 3 座、临时排水沟 300m、临时沉砂池 2 座。本项目第一期工程实际完成的水土保持措施工程量见表 3-7。

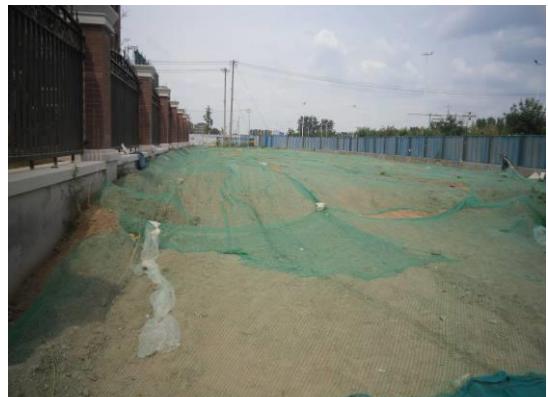
图 3-9 密目网苫盖

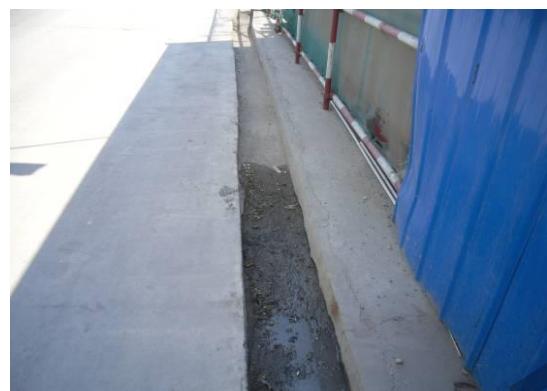
图 3-10 临时排水沟

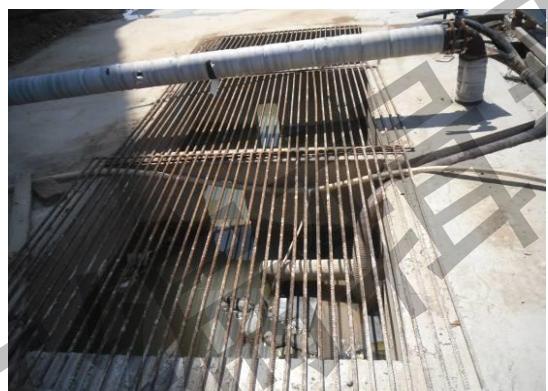
图 3-11 临时沉砂池

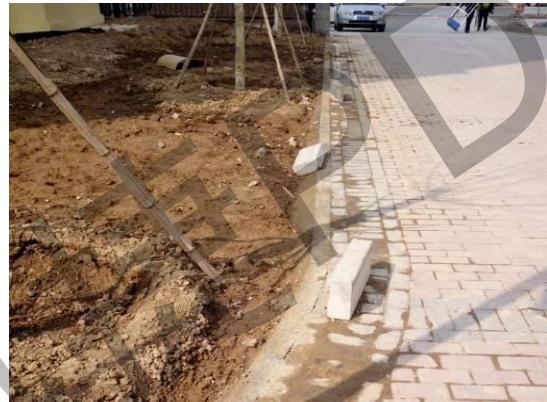
图 3-12 下凹式整地

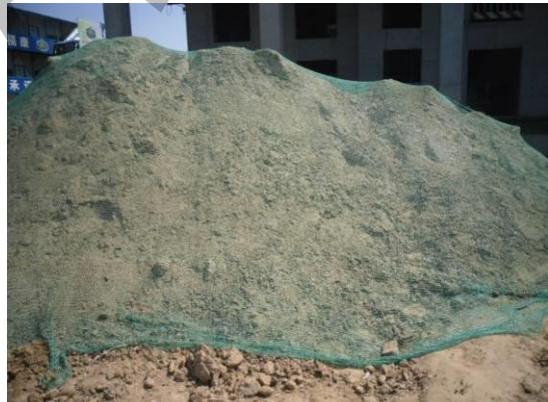
图 3-13 密目网苫盖
