# **长城精品奥特莱斯项目**

# **水土保持设施验收报告**

项目建设单位：北京八达岭精奥莱商业有限公司

报告编制单位：北京林森生态环境技术有限公司

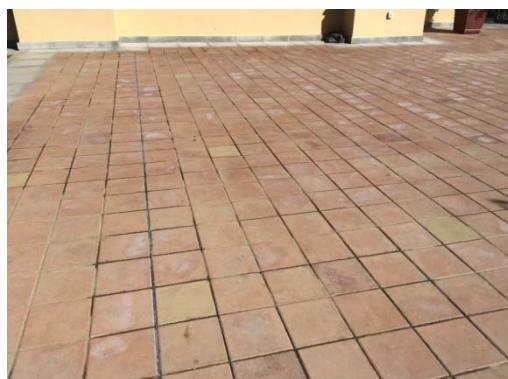
图 3-2 透水砖铺砖

水土保持设施验收报告编制组对项目内的透水砖铺装进行了现场观察、量测，认为透水砖外观整齐，基本没有质量缺陷。工程措施总体质量合格。

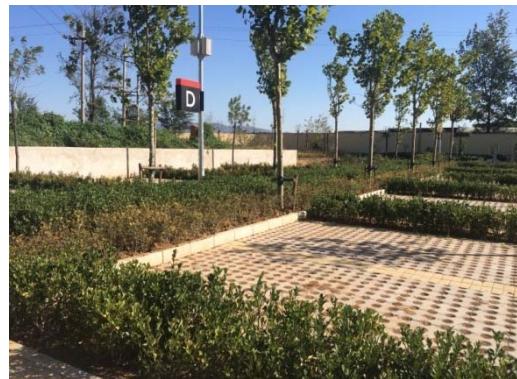
图 3-3 植草砖铺砖

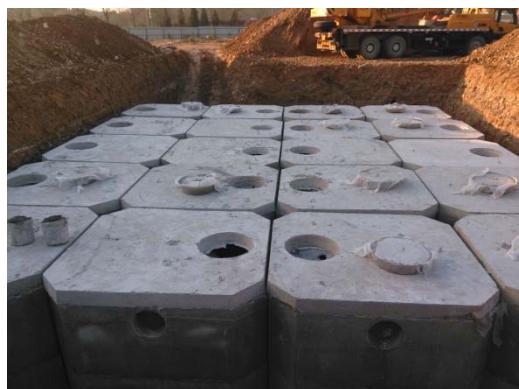
图 3-4 蓄水池模块搭建

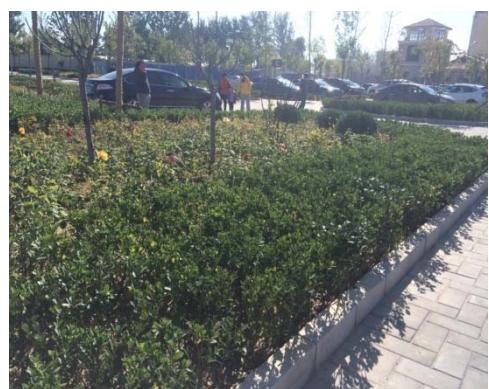
图 3-5 项目区绿化（一）

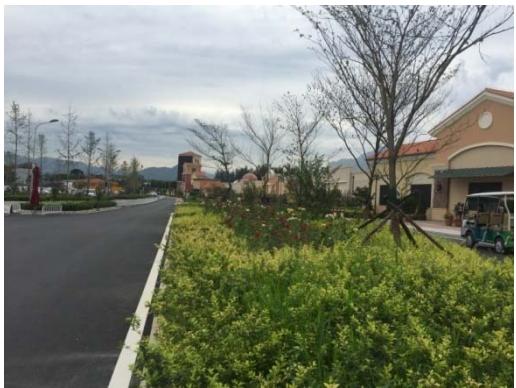
图 3-6 项目区绿化（二）

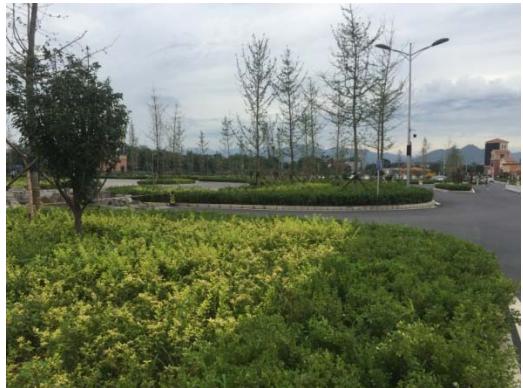
图 3-7 项目区绿化（三）

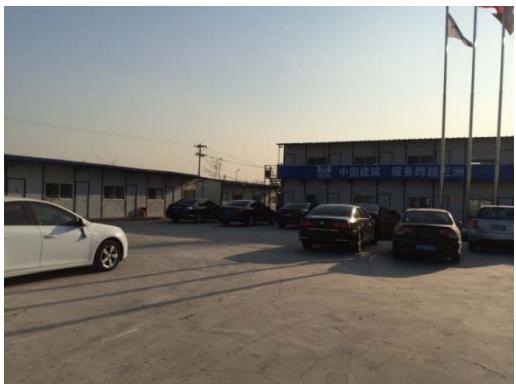
图 3-8 混凝土临时硬化

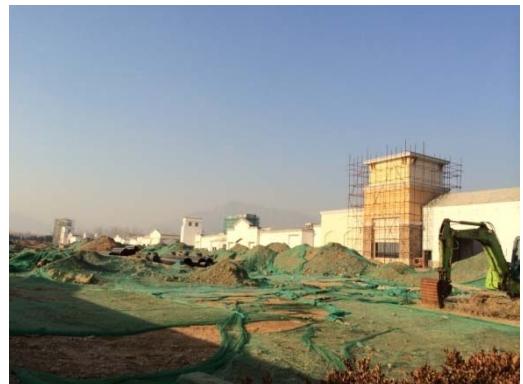
图 3-9 纤维网覆盖

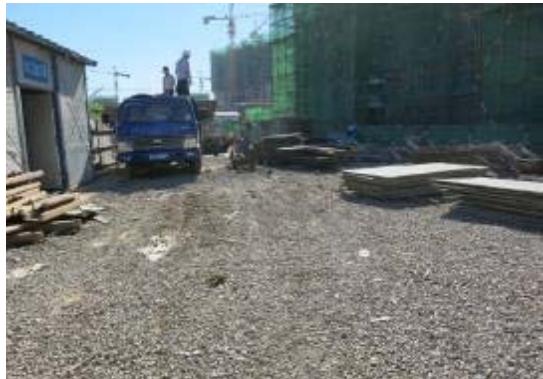
图 3-10 碎石铺垫

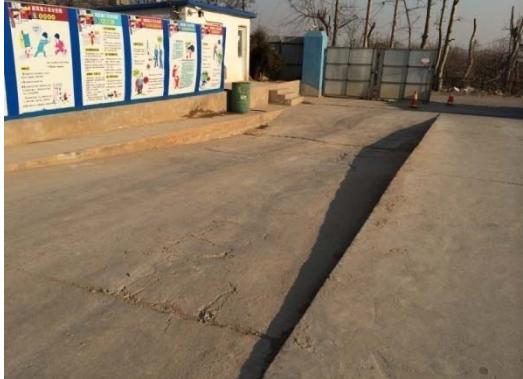
图 3-11 洗车槽

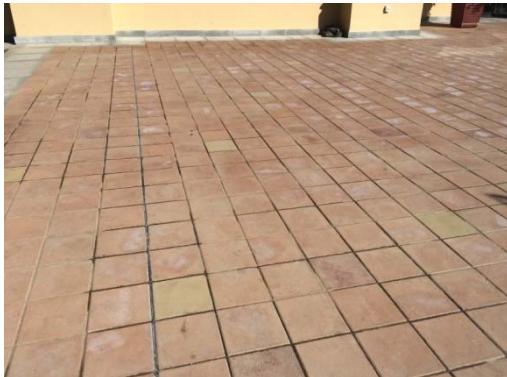
图 1 透水砖铺砖

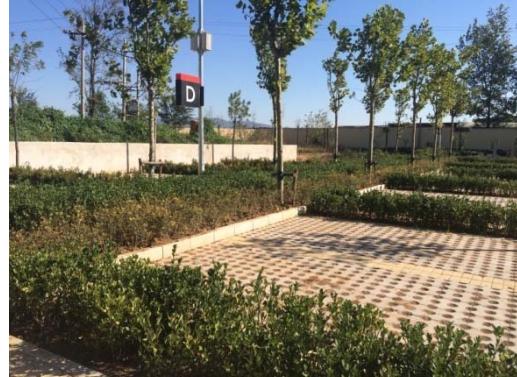
图 2 植草砖铺砖

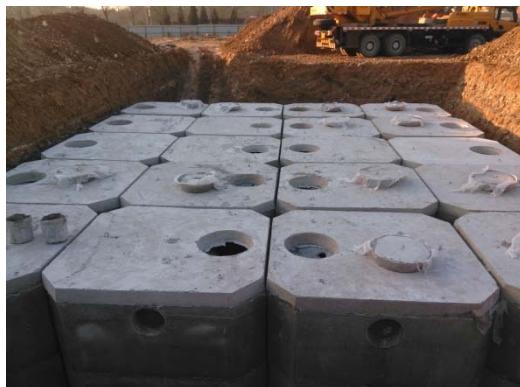
图 3 蓄水池模块搭建

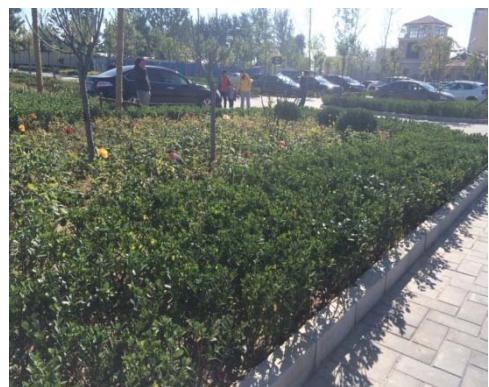
图 4 项目区绿化（一）

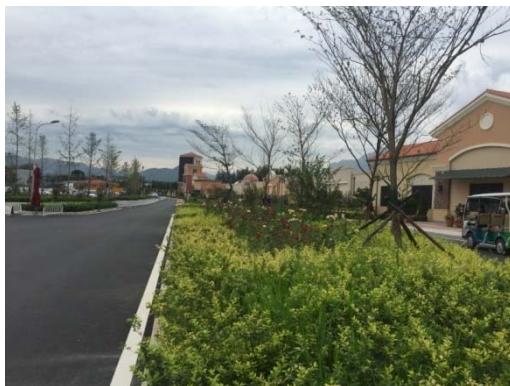
图 5 项目区绿化（二）

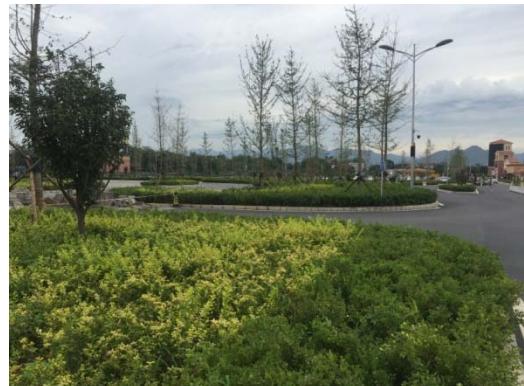
图 6 项目区绿化（三）

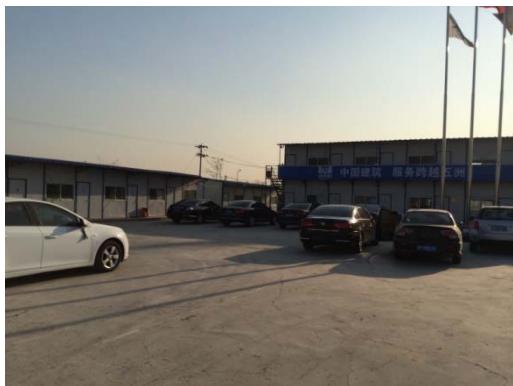
图 7 混凝土临时硬化

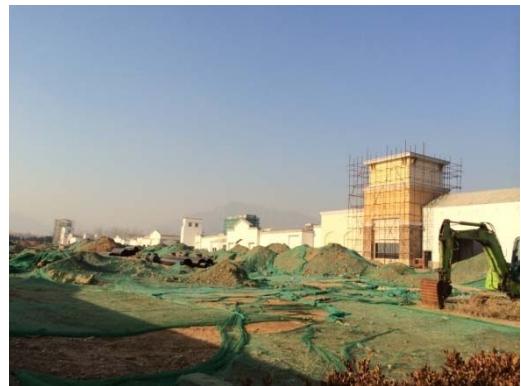
图 8 纤维网覆盖

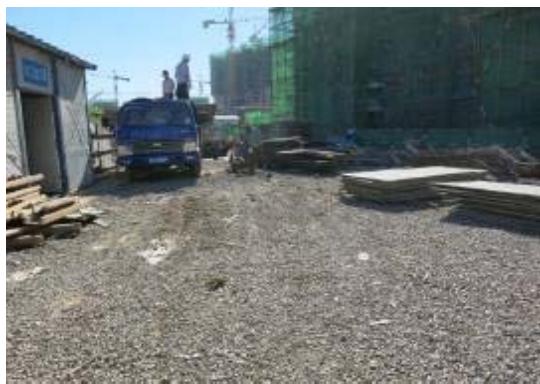
图 9 碎石铺垫

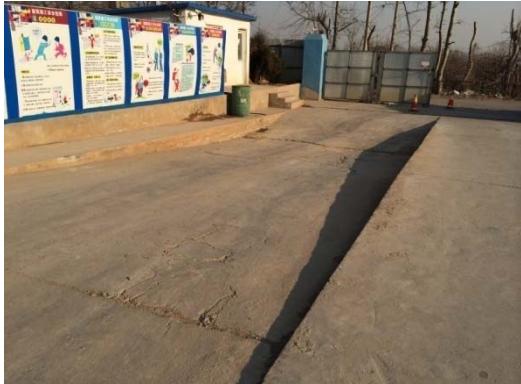
图 10 洗车槽
