北京重要地表水源区生态建设龙潭沟河
防洪及生态治理工程
水土保持设施验收报告

项目建设单位：北京市密云区水务重点工程管理办公室
报告编制单位：北京林森生态环境技术有限公司

2018年6月

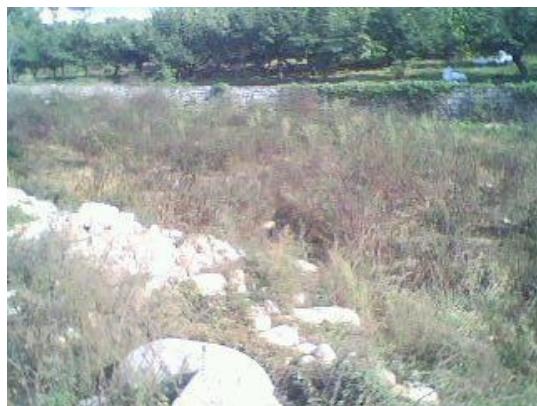
图1 土地整治后植被已恢复

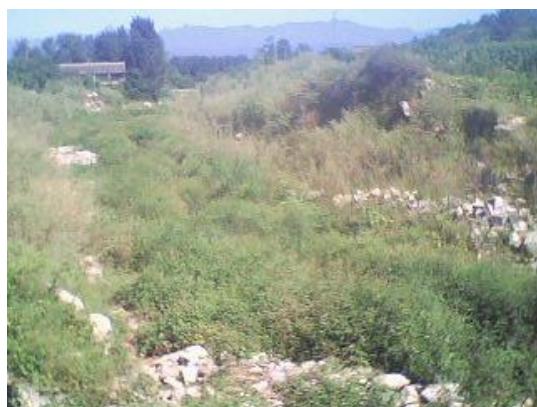
图2 项目区植被恢复（1）

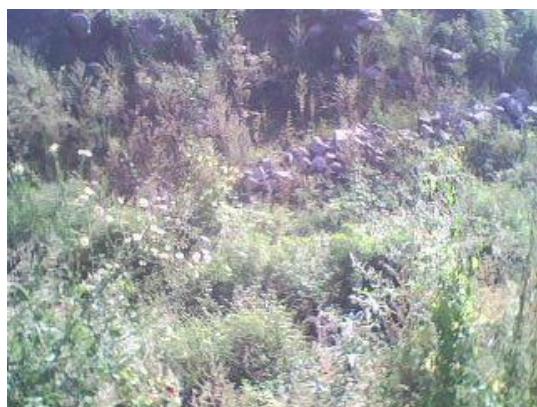
图3 项目区植被恢复（2）

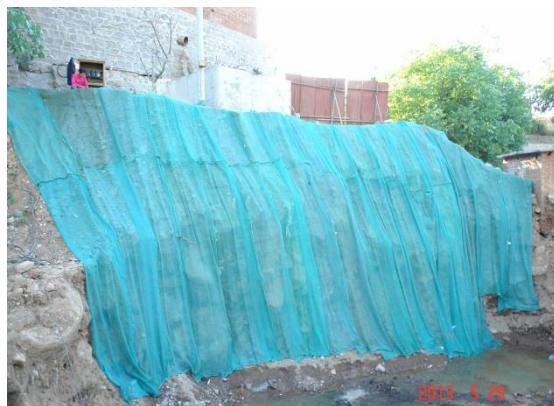
图4 防尘网苫盖（一）

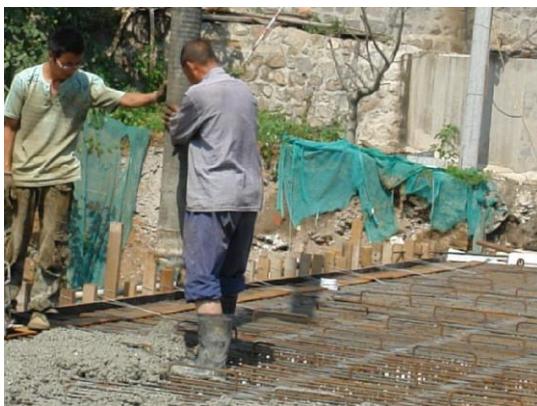
图5 防尘网苫盖（二）
