北京市房山区拱辰街道 16-03-04、16-01-05
等地块(良乡高教园区西部生活区西区)二类
居住、综合性商业金融服务业等用地项目

水土保持监测总结报告

建设单位：北京恒隆兴置业有限公司

编制单位：北京清大绿源科技有限公司

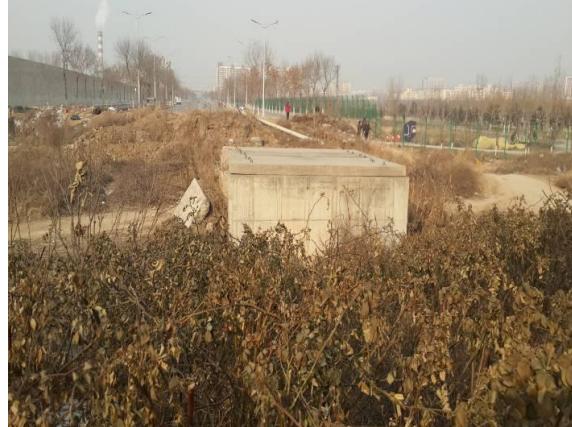
| | <table border="1"> <tr> <td>编号</td><td>测 1</td></tr> <tr> <td>地点</td><td>建筑工程区</td></tr> <tr> <td>时间</td><td>2016.1.15</td></tr> </table> <p style="text-align: center;">项目区周边地貌</p> | 编号 | 测 1 | 地点 | 建筑工程区 | 时间 | 2016.1.15 |

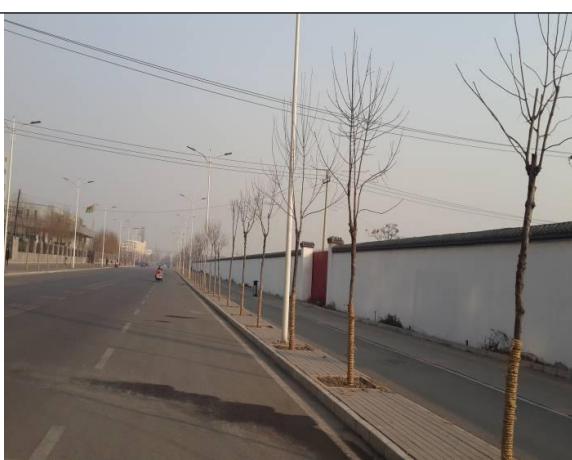
| | <table border="1"> <tr> <td>编号</td> <td>测 3</td> </tr> <tr> <td>地点</td> <td>道路与管线工程区</td> </tr> <tr> <td>时间</td> <td>2016.1.15</td> </tr> </table> <p style="text-align: center;">项目区周边道路现状</p> | 编号 | 测 3 | 地点 | 道路与管线工程区 | 时间 | 2016.1.15 |

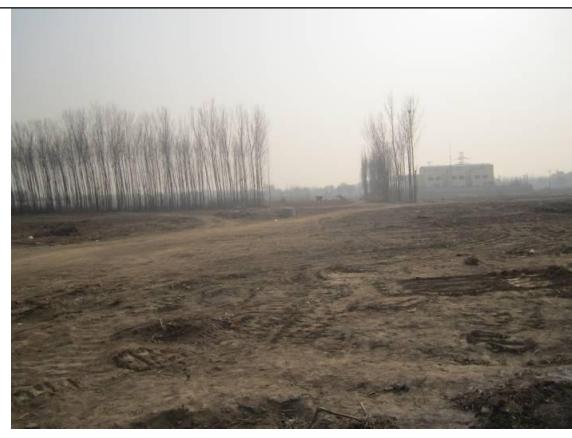
| | <table border="1"> <tr> <td>编号</td> <td>测 5</td> </tr> <tr> <td>地点</td> <td>绿化工程区</td> </tr> <tr> <td>时间</td> <td>2016.02.28</td> </tr> </table> <p style="text-align: center;">项目区原状地貌</p> | 编号 | 测 5 | 地点 | 绿化工程区 | 时间 | 2016.02.28 |

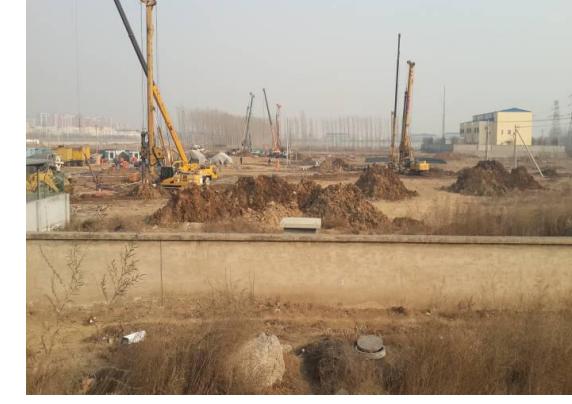
| | <table border="1"> <tr> <td>编号</td> <td>测 5</td> </tr> <tr> <td>地点</td> <td>道路与管线工程区</td> </tr> <tr> <td>时间</td> <td>2016.02.28</td> </tr> </table> <p style="text-align: center;">项目区地表整理</p> | 编号 | 测 5 | 地点 | 道路与管线工程区 | 时间 | 2016.02.28 |

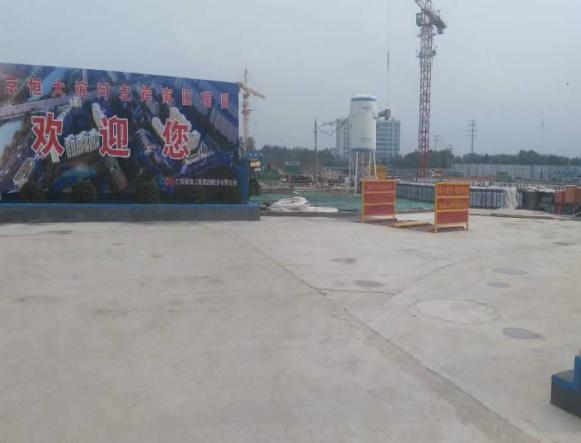
| | 施工场地临时硬化 | |

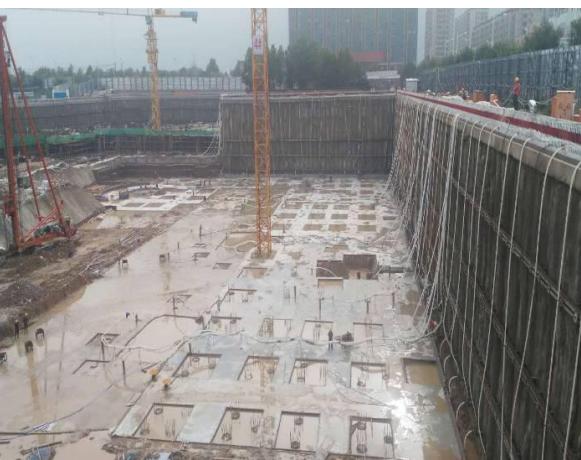
| | 基坑水抽取排出 | |

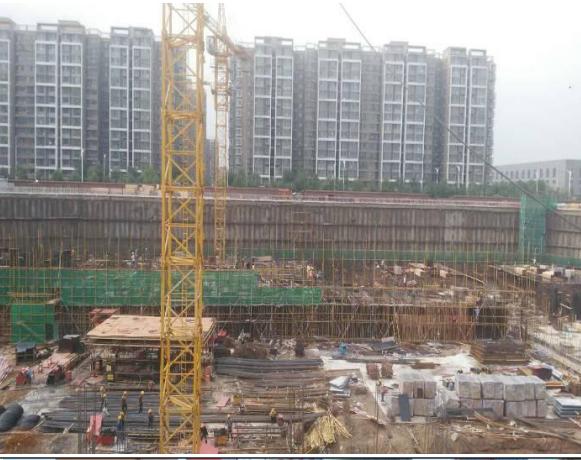
| | 主体工程施工 | |

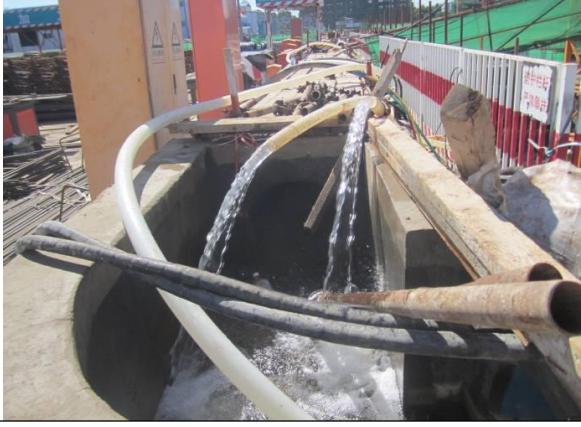
| | 施工降水排入临时蓄水池 | |

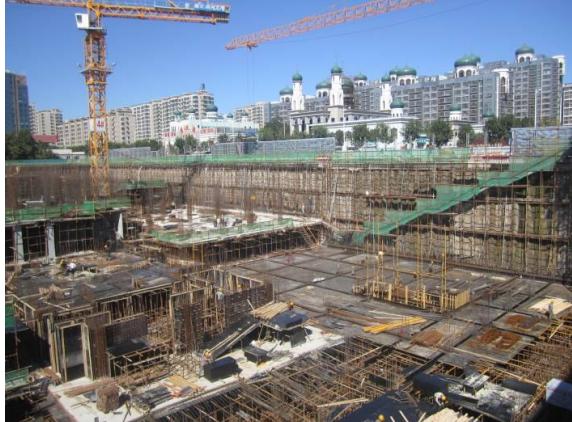
| | <table border="1"> <tr> <td>编号</td><td>测 1</td></tr> <tr> <td>地点</td><td>建筑工程区</td></tr> <tr> <td>时间</td><td>2016.9.30</td></tr> </table> <p>主体工程基础施工建设</p> | 编号 | 测 1 | 地点 | 建筑工程区 | 时间 | 2016.9.30 |

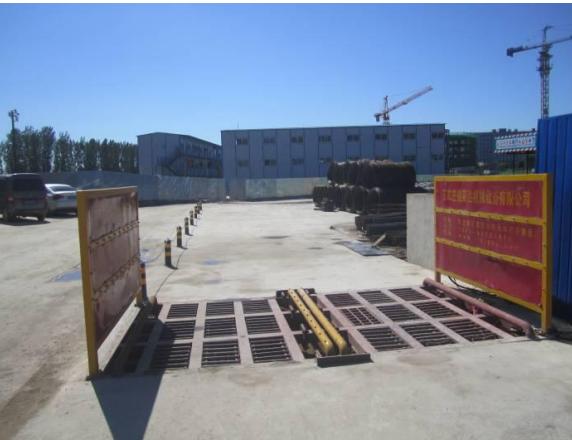
| | <table border="1"> <tr> <td>编号</td> <td>测 3</td> </tr> <tr> <td>地点</td> <td>道路与管线工程 区</td> </tr> <tr> <td>时间</td> <td>2016.9.30</td> </tr> </table> <p>洗车池</p> | 编号 | 测 3 | 地点 | 道路与管线工程 区 | 时间 | 2016.9.30 |

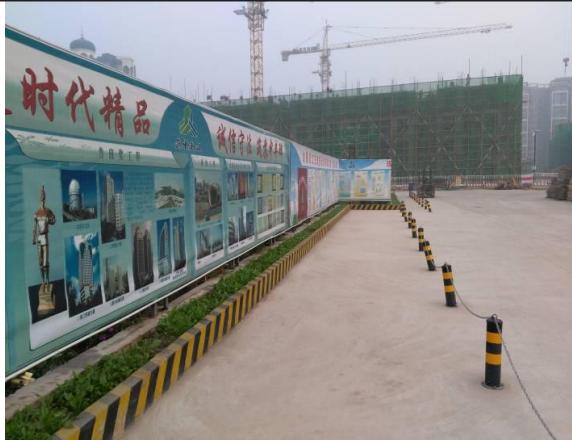
| | <table border="1"> <tr> <td>编号</td> <td>测 3</td> </tr> <tr> <td>地点</td> <td>道路与管线工程 区</td> </tr> <tr> <td>时间</td> <td>2016.10.25</td> </tr> </table> <p>临时绿化带</p> | 编号 | 测 3 | 地点 | 道路与管线工程 区 | 时间 | 2016.10.25 |

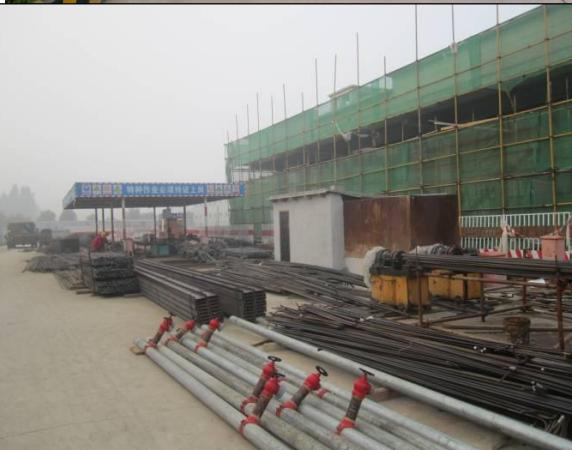
| | <table border="1"> <tr> <td>编号</td> <td>测 1</td> </tr> <tr> <td>地点</td> <td>建筑工程区</td> </tr> <tr> <td>时间</td> <td>2016.10.25</td> </tr> </table> <p>施工材料临时堆放</p> | 编号 | 测 1 | 地点 | 建筑工程区 | 时间 | 2016.10.25 |

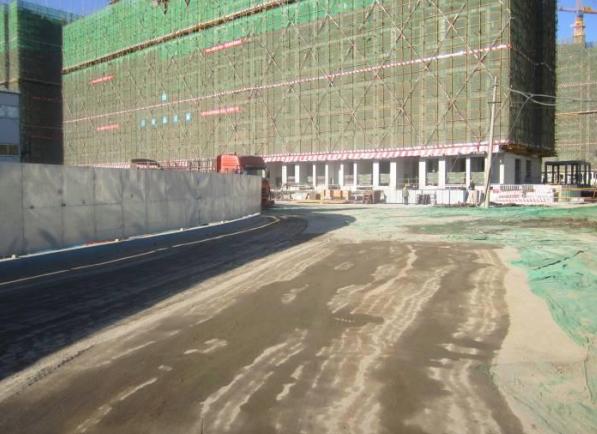
| | <table border="1"> <tr> <td>编号</td><td>测 1</td></tr> <tr> <td>地点</td><td>建筑工程区</td></tr> <tr> <td>时间</td><td>2017.1.23</td></tr> </table> <p>主体建筑现状</p> | 编号 | 测 1 | 地点 | 建筑工程区 | 时间 | 2017.1.23 |

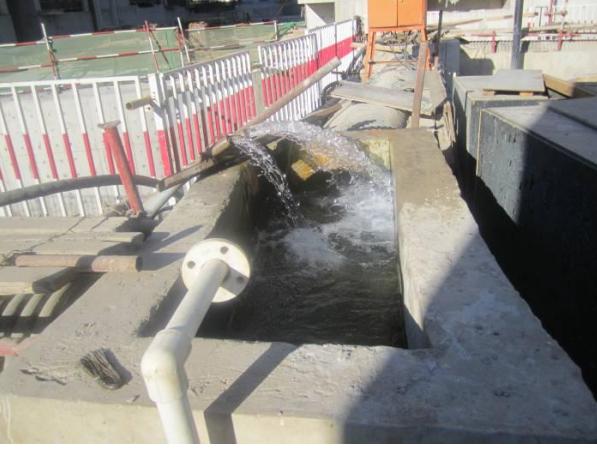
| | <table border="1"> <tr> <td>编号</td><td>测 6</td></tr> <tr> <td>地点</td><td>绿化工程区</td></tr> <tr> <td>时间</td><td>2017.2.25</td></tr> </table> <p>施工降水排入临时环状蓄水池</p> | 编号 | 测 6 | 地点 | 绿化工程区 | 时间 | 2017.2.25 |

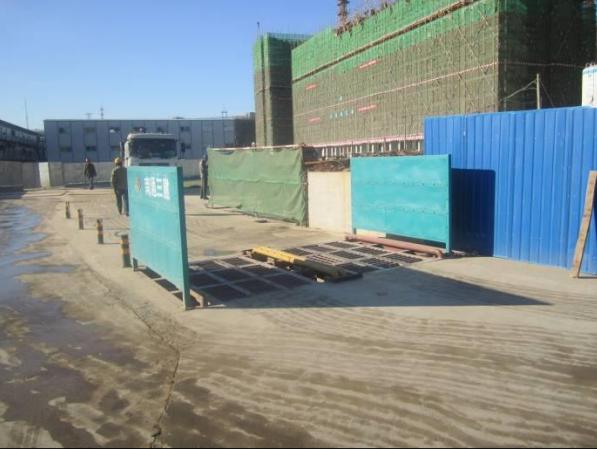
| | <table border="1"> <tr> <td>编号</td><td>测 3</td></tr> <tr> <td>地点</td><td>道路与管线工程区</td></tr> <tr> <td>时间</td><td>2017.2.25</td></tr> </table> <p>临时洗车池</p> | 编号 | 测 3 | 地点 | 道路与管线工程区 | 时间 | 2017.2.25 |

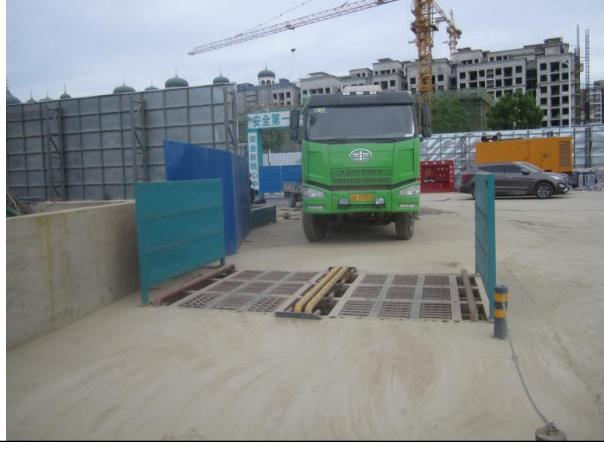
| | <table border="1"> <tr> <td>编号</td> <td>测 4</td> </tr> <tr> <td>地点</td> <td>道路与管线工程区</td> </tr> <tr> <td>时间</td> <td>2017.6.20</td> </tr> </table> <p>临时洗车池正常运作</p> | 编号 | 测 4 | 地点 | 道路与管线工程区 | 时间 | 2017.6.20 |

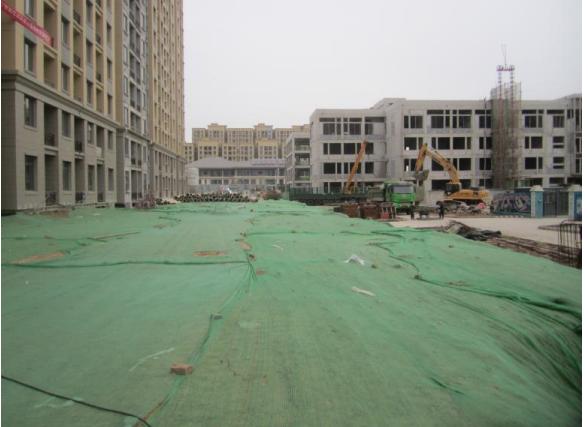
| | <table border="1"> <tr> <td>编号</td><td>测 2</td></tr> <tr> <td>地点</td><td>绿化工程区</td></tr> <tr> <td>时间</td><td>2018.2.27</td></tr> </table> <p>南区裸露地表防尘网覆盖</p> | 编号 | 测 2 | 地点 | 绿化工程区 | 时间 | 2018.2.27 |

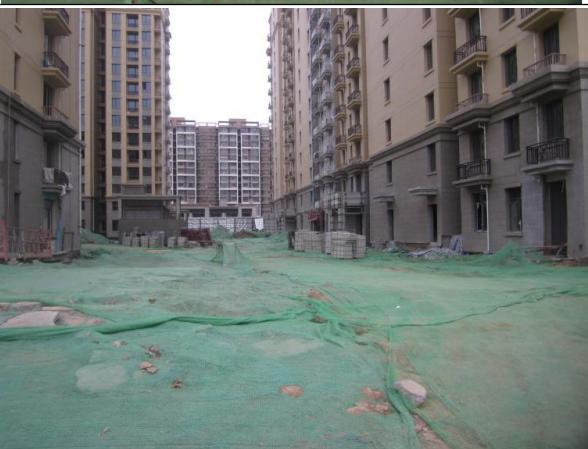
| | <table border="1"> <tr> <td>编号</td><td>测 1</td></tr> <tr> <td>地点</td><td>建筑工程区</td></tr> <tr> <td>时间</td><td>2018.2.27</td></tr> </table> <p>北区主体工程现状</p> | 编号 | 测 1 | 地点 | 建筑工程区 | 时间 | 2018.2.27 |

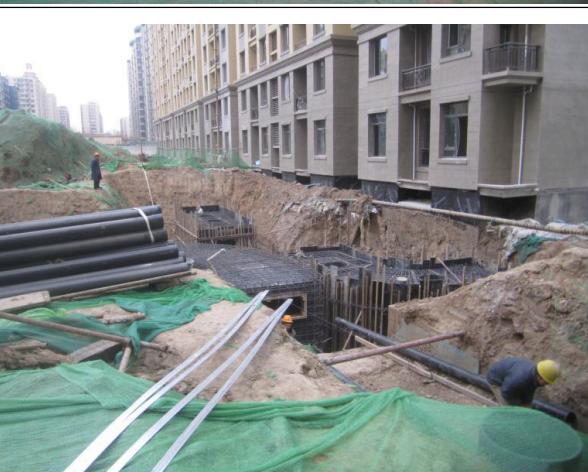
| | <table border="1"> <tr> <td>编号</td><td>测 3</td></tr> <tr> <td>地点</td><td>道路与管线工程 区</td></tr> <tr> <td>时间</td><td>2018.2.27</td></tr> </table> <p>管线施工现状及周边临时堆土</p> | 编号 | 测 3 | 地点 | 道路与管线工程 区 | 时间 | 2018.2.27 |

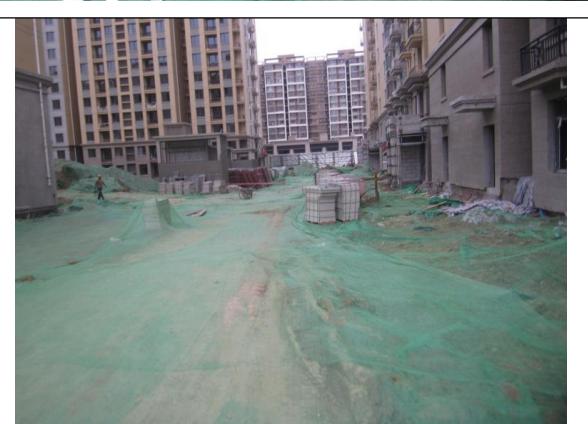
| | <table border="1"> <tr> <td>编号</td><td>测 5</td></tr> <tr> <td>地点</td><td>绿化工程区</td></tr> <tr> <td>时间</td><td>2018.3.21</td></tr> </table> <p>北区临时防尘网覆盖措施布设到位</p> | 编号 | 测 5 | 地点 | 绿化工程区 | 时间 | 2018.3.21 |

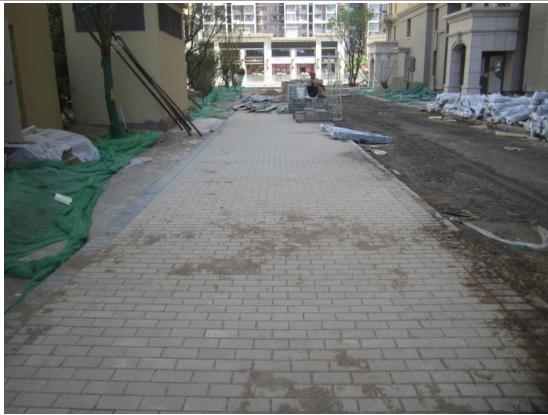
监测结果表明：透水铺装工程无损坏、沉降等不稳定情况出现。

| | <table border="1"> <tr> <td>编号</td><td>测 3</td></tr> <tr> <td>地点</td><td>道路与管线工程区</td></tr> <tr> <td>时间</td><td>2018.6.27</td></tr> </table> <p style="text-align: center;">透水铺装</p> | 编号 | 测 3 | 地点 | 道路与管线工程区 | 时间 | 2018.6.27 |

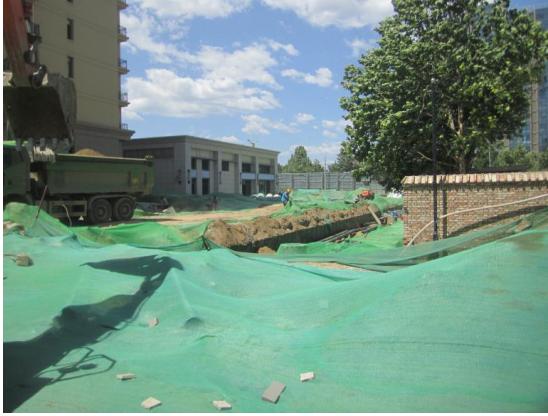
| | <table border="1"> <tr> <td>编号</td> <td>测 6</td> </tr> <tr> <td>地点</td> <td>绿化工程区</td> </tr> <tr> <td>时间</td> <td>2018.5.21</td> </tr> </table> <p style="text-align: center;">南区临时防尘网覆盖措施布设到位</p> | 编号 | 测 6 | 地点 | 绿化工程区 | 时间 | 2018.5.21 |

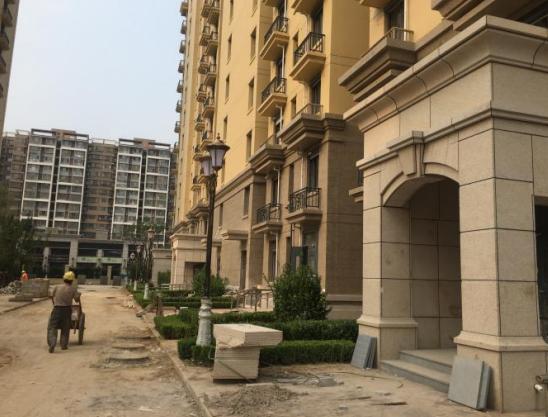
| | <table border="1"> <tr> <td>编号</td> <td>测 1</td> </tr> <tr> <td>地点</td> <td>建筑工程区</td> </tr> <tr> <td>时间</td> <td>2018.8.27</td> </tr> </table> <p style="text-align: center;">建筑工程区现状</p> | 编号 | 测 1 | 地点 | 建筑工程区 | 时间 | 2018.8.27 |

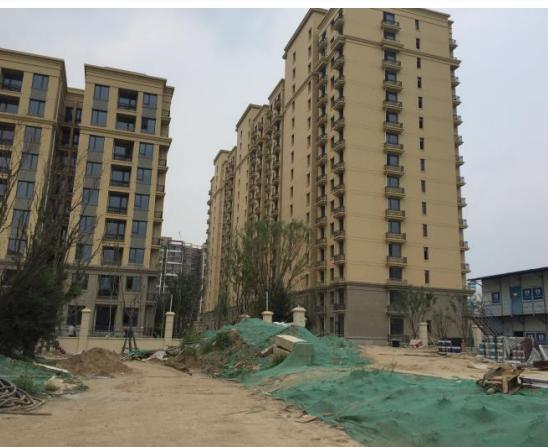
| | <table border="1"> <tr> <td>编号</td> <td>测 2</td> </tr> <tr> <td>地点</td> <td>建筑工程区</td> </tr> <tr> <td>时间</td> <td>2018.8.27</td> </tr> </table> <p style="text-align: center;">建筑物现状</p> | 编号 | 测 2 | 地点 | 建筑工程区 | 时间 | 2018.8.27 |

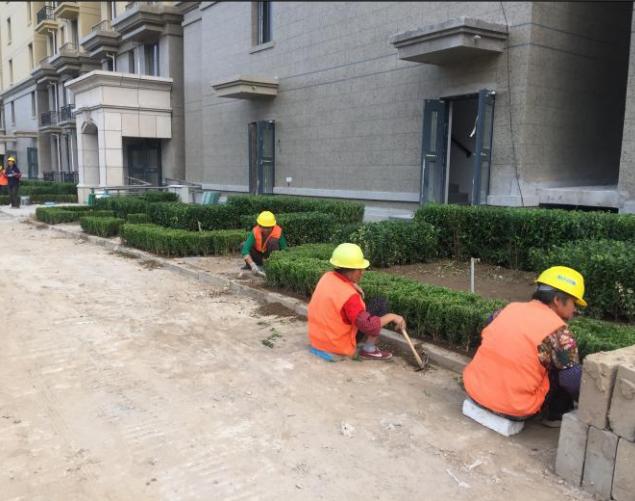
| | <table border="1"> <tr> <td>编号</td> <td>测 6</td> </tr> <tr> <td>地点</td> <td>绿化工程区</td> </tr> <tr> <td>时间</td> <td>2018.8.27</td> </tr> </table> <p>绿化工程</p> | 编号 | 测 6 | 地点 | 绿化工程区 | 时间 | 2018.8.27 |
