北京市房山区拱辰街道 16-03-04、16-01-05  
等地块(良乡高教园区西部生活区西区)二类  
居住、综合性商业金融服务业等用地项目  
**水土保持监测总结报告**

建设单位：北京恒隆兴置业有限公司

编制单位：北京清大绿源科技有限公司

2018 年 9 月

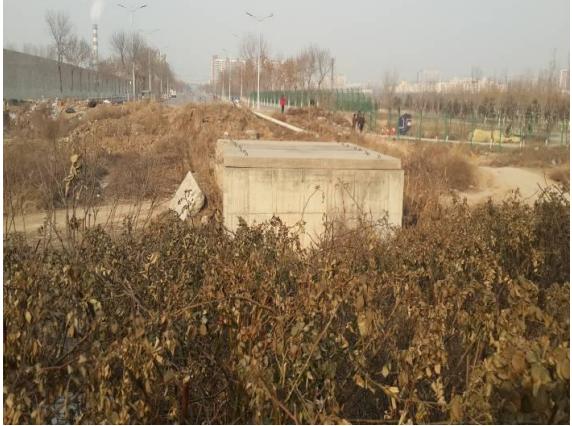
<table border="1"> <tr> <td>编号</td><td>测 1</td></tr> <tr> <td>地点</td><td>建筑工程区</td></tr> <tr> <td>时间</td><td>2016.1.15</td></tr> </table> <p style="text-align: center;">项目区周边地貌</p>	编号	测 1	地点	建筑工程区	时间	2016.1.15
编号	测 1						
地点	建筑工程区						
时间	2016.1.15

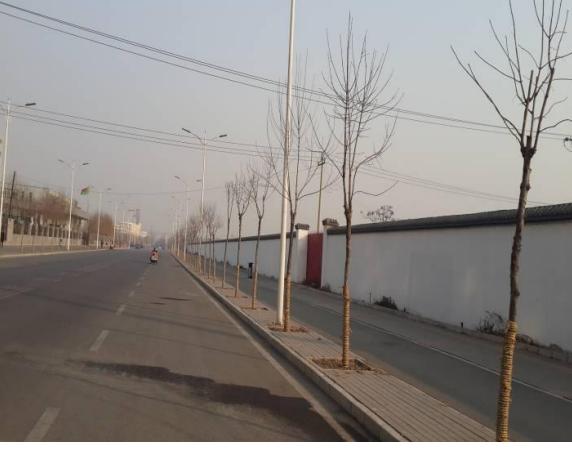
<table border="1"> <tr> <td>编号</td> <td>测 3</td> </tr> <tr> <td>地点</td> <td>道路与管线工程区</td> </tr> <tr> <td>时间</td> <td>2016.1.15</td> </tr> </table> <p style="text-align: center;">项目区周边道路现状</p>	编号	测 3	地点	道路与管线工程区	时间	2016.1.15
编号	测 3						
地点	道路与管线工程区						
时间	2016.1.15

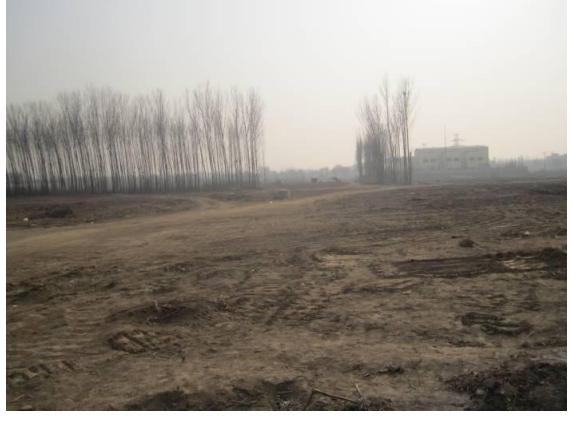
<table border="1"> <tr> <td>编号</td> <td>测 5</td> </tr> <tr> <td>地点</td> <td>绿化工程区</td> </tr> <tr> <td>时间</td> <td>2016.02.28</td> </tr> </table> <p style="text-align: center;">项目区原状地貌</p>	编号	测 5	地点	绿化工程区	时间	2016.02.28
编号	测 5						
地点	绿化工程区						
时间	2016.02.28

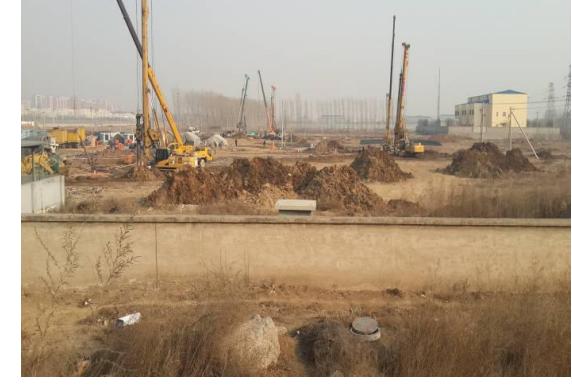
<table border="1"> <tr> <td>编号</td> <td>测 5</td> </tr> <tr> <td>地点</td> <td>道路与管线工程区</td> </tr> <tr> <td>时间</td> <td>2016.02.28</td> </tr> </table> <p style="text-align: center;">项目区地表整理</p>	编号	测 5	地点	道路与管线工程区	时间	2016.02.28

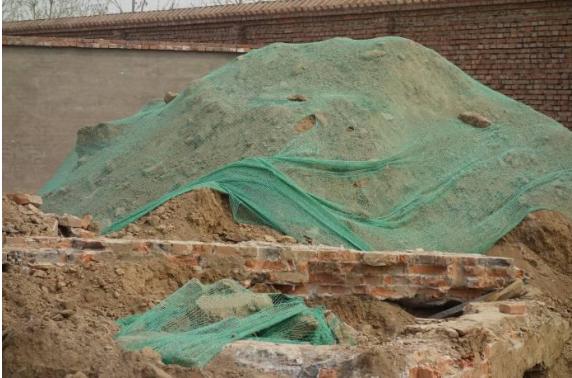
<table border="1"> <tr> <td>编号</td><td>测 2</td></tr> <tr> <td>地点</td><td>道路管线工程区</td></tr> <tr> <td>时间</td><td>2016.3.31</td></tr> </table> <p style="text-align: center;">表土临时堆土</p>	编号	测 2	地点	道路管线工程区	时间	2016.3.31
编号	测 2						
地点	道路管线工程区						
时间	2016.3.31

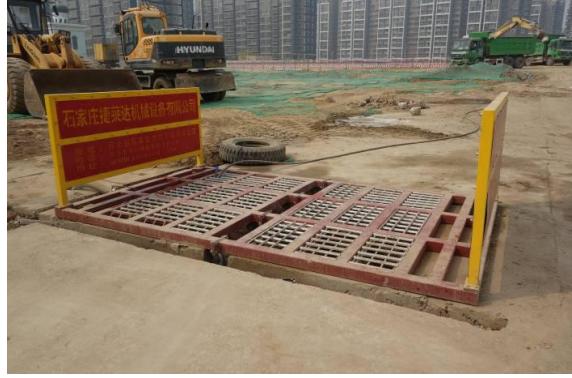
<table border="1"> <tr> <td>编号</td> <td>测 1</td> </tr> <tr> <td>地点</td> <td>建筑工程区</td> </tr> <tr> <td>时间</td> <td>2016.3.31</td> </tr> </table> <p style="text-align: center;">临时洗车池</p>	编号	测 1	地点	建筑工程区	时间	2016.3.31
编号	测 1						
地点	建筑工程区						
时间	2016.3.31

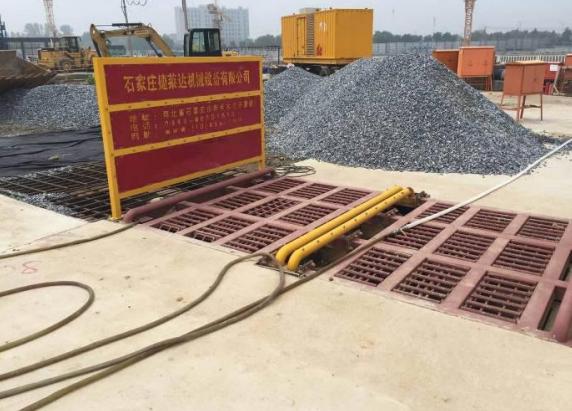
<table border="1"> <tr> <td>编号</td> <td>测 3</td> </tr> <tr> <td>地点</td> <td>道路与管线工程区</td> </tr> <tr> <td>时间</td> <td>2016.4.26</td> </tr> </table> <p style="text-align: center;">临时洗车池</p>	编号	测 3	地点	道路与管线工程区	时间	2016.4.26
编号	测 3						
地点	道路与管线工程区						
时间	2016.4.26

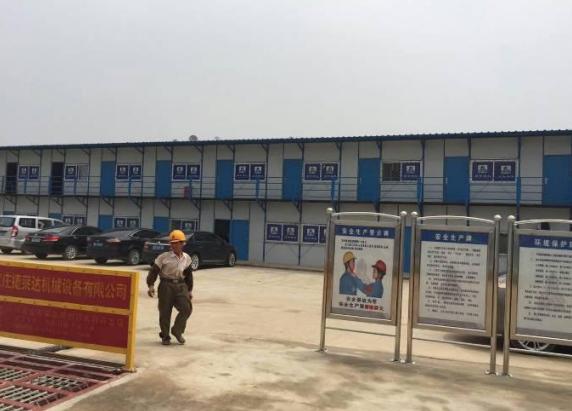
<table border="1"> <tr> <td>编号</td> <td>测 5</td> </tr> <tr> <td>地点</td> <td>绿化工程区</td> </tr> <tr> <td>时间</td> <td>2016.4.26</td> </tr> </table> <p style="text-align: center;">生产生活区现状</p>	编号	测 5	地点	绿化工程区	时间	2016.4.26

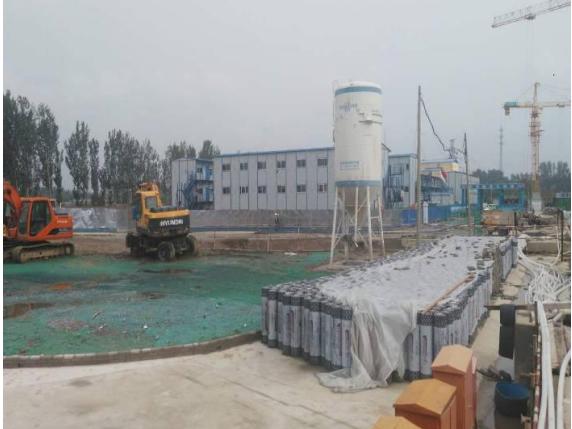
<table border="1"> <tr> <td>编号</td><td>测 6</td></tr> <tr> <td>地点</td><td>绿化工程区</td></tr> <tr> <td>时间</td><td>2016.5.28</td></tr> </table> <p>裸露地表防尘网覆盖</p>	编号	测 6	地点	绿化工程区	时间	2016.5.28
编号	测 6						
地点	绿化工程区						
时间	2016.5.28

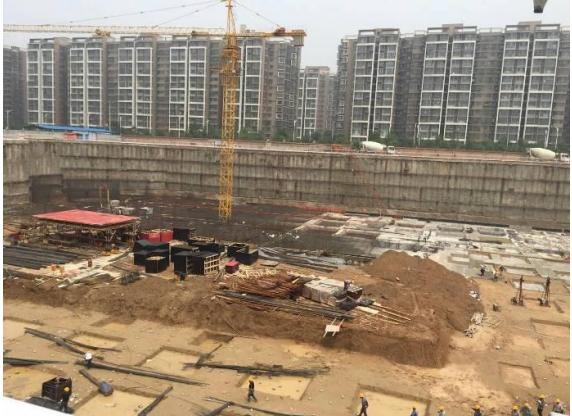
<table border="1"> <tr> <td>编号</td> <td>测 2</td> </tr> <tr> <td>地点</td> <td>建筑工程区</td> </tr> <tr> <td>时间</td> <td>2016.6.30</td> </tr> </table> <p>基坑开挖处理现状</p>	编号	测 2	地点	建筑工程区	时间	2016.6.30
编号	测 2						
地点	建筑工程区						
时间	2016.6.30

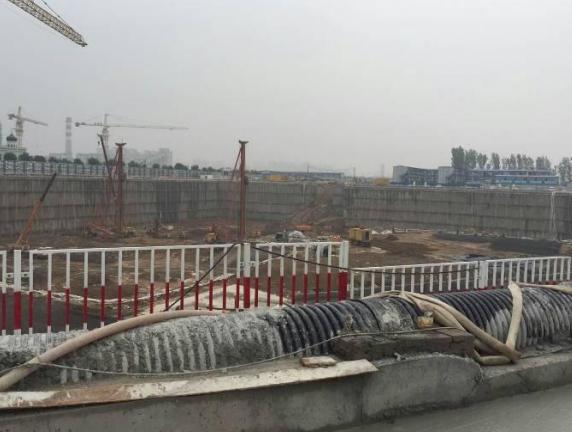
<table border="1"> <tr> <td>编号</td> <td>测 1</td> </tr> <tr> <td>地点</td> <td>建筑工程区</td> </tr> <tr> <td>时间</td> <td>2016.6.30</td> </tr> </table> <p>施工场地基坑</p>	编号	测 1	地点	建筑工程区	时间	2016.6.30

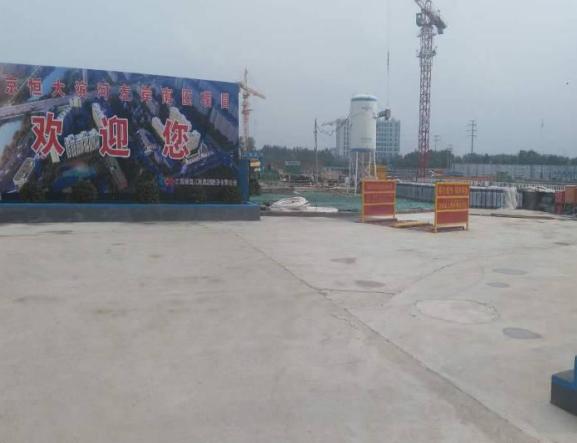
<table border="1"> <tr> <td>编号</td><td>测 3</td></tr> <tr> <td>地点</td><td>道路与管线工程区</td></tr> <tr> <td>时间</td><td>2016.7.26</td></tr> </table> <p style="text-align: center;">施工场地临时硬化</p>	编号	测 3	地点	道路与管线工程区	时间	2016.7.26
编号	测 3						
地点	道路与管线工程区						
时间	2016.7.26

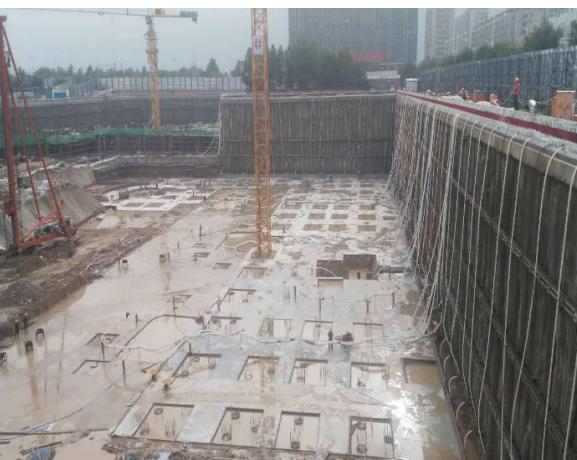
<table border="1"> <tr> <td>编号</td><td>测 1</td></tr> <tr> <td>地点</td><td>建筑工程区</td></tr> <tr> <td>时间</td><td>2016.7.26</td></tr> </table> <p style="text-align: center;">基坑水抽取排出</p>	编号	测 1	地点	建筑工程区	时间	2016.7.26
编号	测 1						
地点	建筑工程区						
时间	2016.7.26

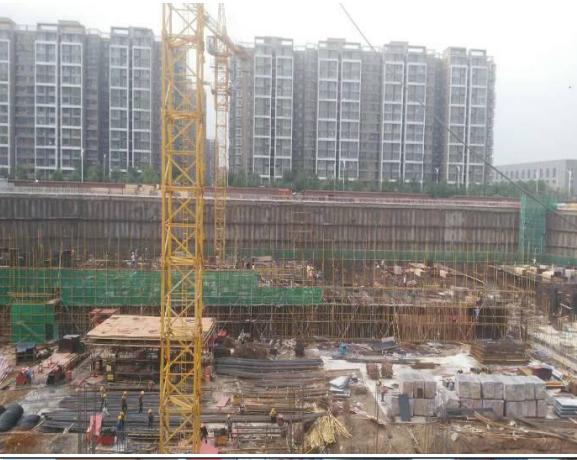
<table border="1"> <tr> <td>编号</td><td>测 1</td></tr> <tr> <td>地点</td><td>建筑工程区</td></tr> <tr> <td>时间</td><td>2016.8.28</td></tr> </table> <p style="text-align: center;">主体工程施工</p>	编号	测 1	地点	建筑工程区	时间	2016.8.28
编号	测 1						
地点	建筑工程区						
时间	2016.8.28

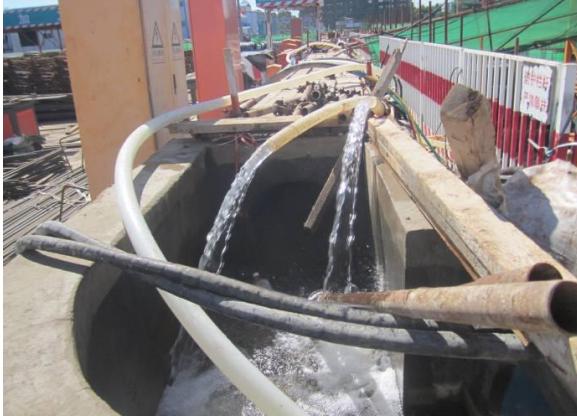
<table border="1"> <tr> <td>编号</td><td>测 3</td></tr> <tr> <td>地点</td><td>道路与管线工程区</td></tr> <tr> <td>时间</td><td>2016.8.28</td></tr> </table> <p style="text-align: center;">施工降水排入临时蓄水池</p>	编号	测 3	地点	道路与管线工程区	时间	2016.8.28

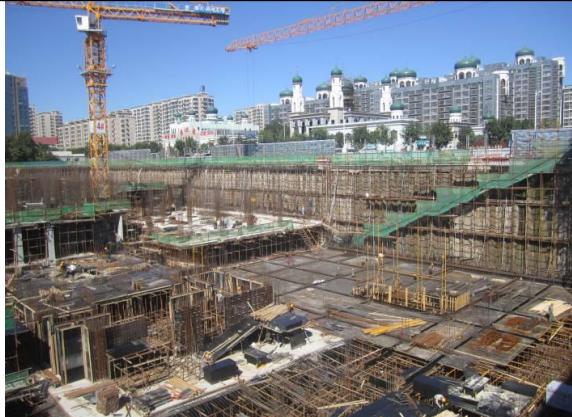
<table border="1"> <tr> <td>编号</td><td>测 1</td></tr> <tr> <td>地点</td><td>建筑工程区</td></tr> <tr> <td>时间</td><td>2016.9.30</td></tr> </table> <p>主体工程基础施工建设</p>	编号	测 1	地点	建筑工程区	时间	2016.9.30
编号	测 1						
地点	建筑工程区						
时间	2016.9.30

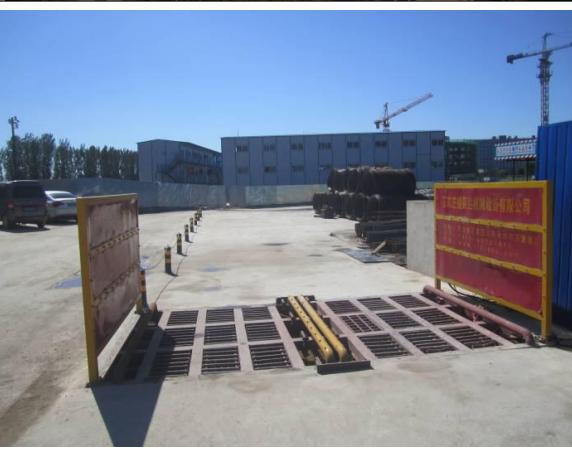
<table border="1"> <tr> <td>编号</td> <td>测 3</td> </tr> <tr> <td>地点</td> <td>道路与管线工程 区</td> </tr> <tr> <td>时间</td> <td>2016.9.30</td> </tr> </table> <p>洗车池</p>	编号	测 3	地点	道路与管线工程 区	时间	2016.9.30
编号	测 3						
地点	道路与管线工程 区						
时间	2016.9.30

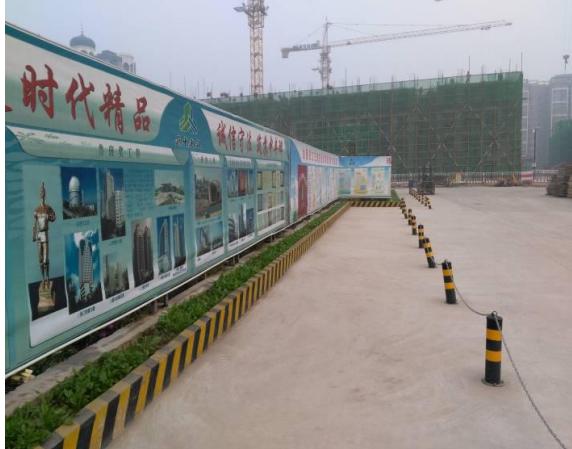
<table border="1"> <tr> <td>编号</td> <td>测 3</td> </tr> <tr> <td>地点</td> <td>道路与管线工程 区</td> </tr> <tr> <td>时间</td> <td>2016.10.25</td> </tr> </table> <p>临时绿化带</p>	编号	测 3	地点	道路与管线工程 区	时间	2016.10.25
编号	测 3						
地点	道路与管线工程 区						
时间	2016.10.25

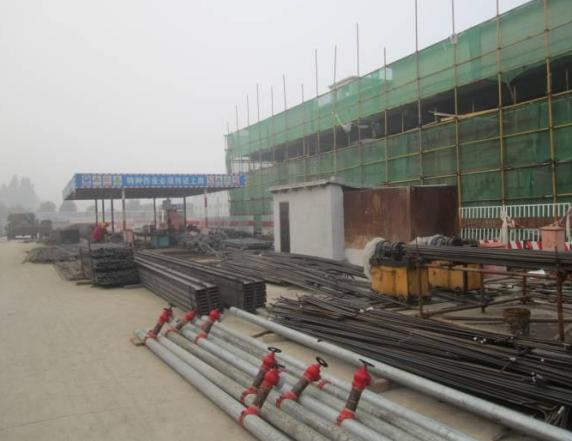
<table border="1"> <tr> <td>编号</td> <td>测 1</td> </tr> <tr> <td>地点</td> <td>建筑工程区</td> </tr> <tr> <td>时间</td> <td>2016.10.25</td> </tr> </table> <p>施工材料临时堆放</p>	编号	测 1	地点	建筑工程区	时间	2016.10.25

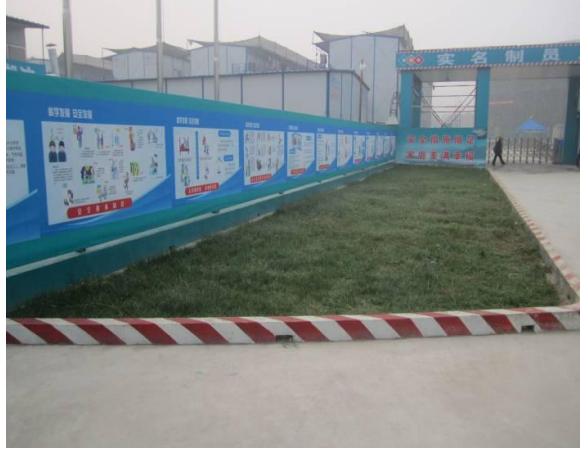
<table border="1" data-bbox="897 235 1352 348"> <tr><td>编号</td><td>测 5</td></tr> <tr><td>地点</td><td>绿化工程区</td></tr> <tr><td>时间</td><td>2016.11.15</td></tr> </table> <p data-bbox="976 505 1294 539">施工场地临时绿化，种草</p>	编号	测 5	地点	绿化工程区	时间	2016.11.15
编号	测 5						
地点	绿化工程区						
时间	2016.11.15

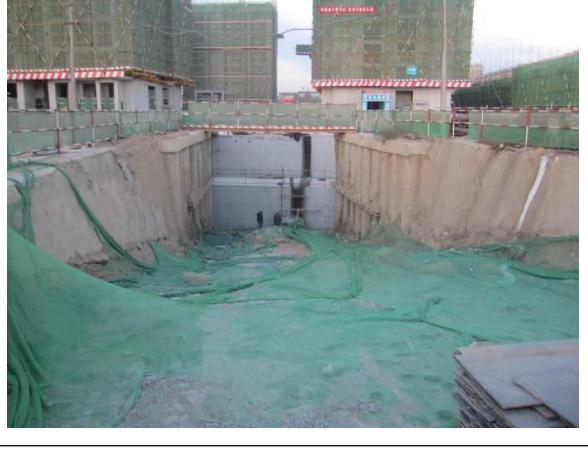
<table border="1" data-bbox="897 707 1352 819"> <tr><td>编号</td><td>测 1</td></tr> <tr><td>地点</td><td>建筑工程区</td></tr> <tr><td>时间</td><td>2016.11.15</td></tr> </table> <p data-bbox="1008 965 1262 999">裸露地表防尘网覆盖</p>	编号	测 1	地点	建筑工程区	时间	2016.11.15
编号	测 1						
地点	建筑工程区						
时间	2016.11.15

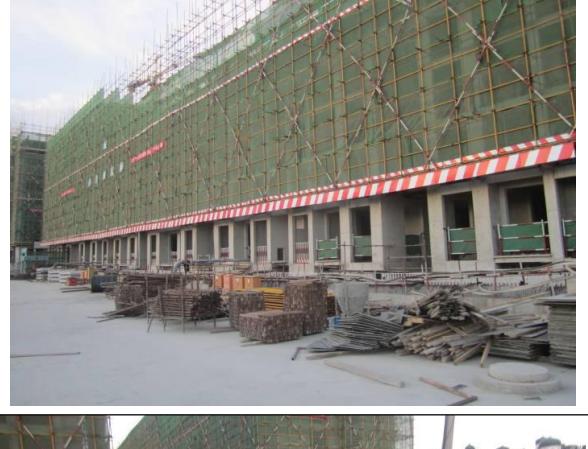
<table border="1" data-bbox="897 1179 1352 1291"> <tr><td>编号</td><td>测 1</td></tr> <tr><td>地点</td><td>建筑工程区</td></tr> <tr><td>时间</td><td>2016.12.23</td></tr> </table> <p data-bbox="1008 1414 1262 1448">主体建筑物施工现状</p>	编号	测 1	地点	建筑工程区	时间	2016.12.23
编号	测 1						
地点	建筑工程区						
时间	2016.12.23

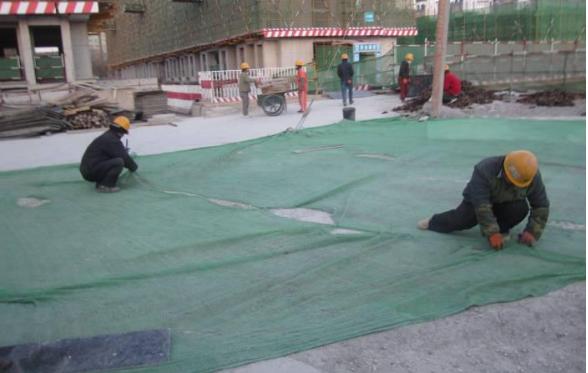
<table border="1" data-bbox="897 1650 1352 1763"> <tr><td>编号</td><td>测 3</td></tr> <tr><td>地点</td><td>道路与管线工程区</td></tr> <tr><td>时间</td><td>2016.12.23</td></tr> </table> <p data-bbox="1008 1852 1262 1886">裸露地表防尘网覆盖</p>	编号	测 3	地点	道路与管线工程区	时间	2016.12.23

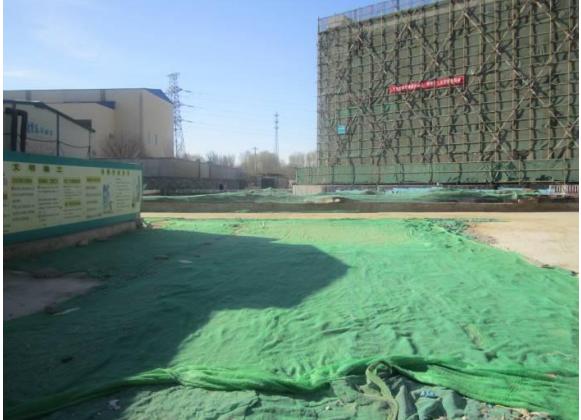
<table border="1"> <tr> <td>编号</td><td>测 4</td></tr> <tr> <td>地点</td><td>道路与管线工程区</td></tr> <tr> <td>时间</td><td>2017.1.23</td></tr> </table> <p>裸露地表防尘覆盖</p>	编号	测 4	地点	道路与管线工程区	时间	2017.1.23
编号	测 4						
地点	道路与管线工程区						
时间	2017.1.23

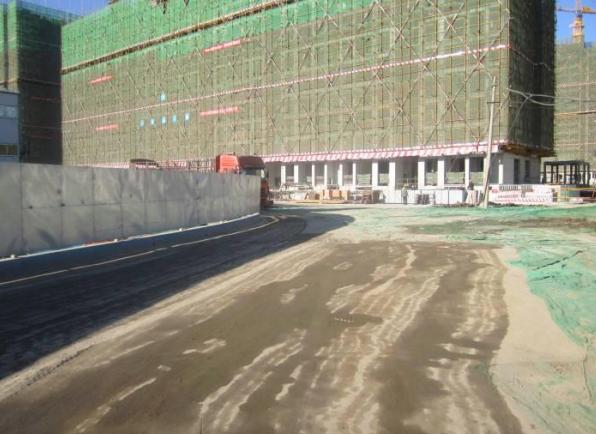
<table border="1"> <tr> <td>编号</td><td>测 1</td></tr> <tr> <td>地点</td><td>建筑工程区</td></tr> <tr> <td>时间</td><td>2017.1.23</td></tr> </table> <p>主体建筑现状</p>	编号	测 1	地点	建筑工程区	时间	2017.1.23
编号	测 1						
地点	建筑工程区						
时间	2017.1.23

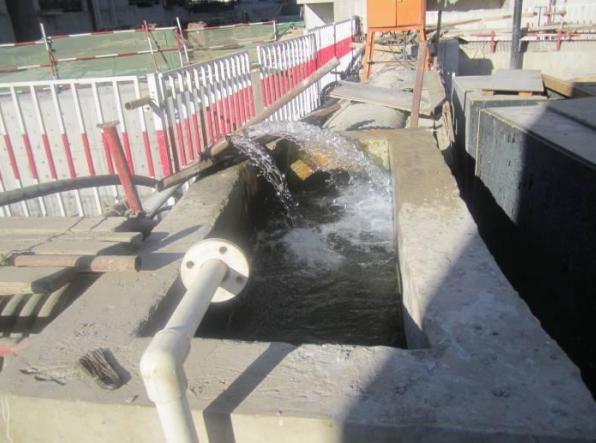
<table border="1"> <tr> <td>编号</td><td>测 6</td></tr> <tr> <td>地点</td><td>绿化工程区</td></tr> <tr> <td>时间</td><td>2017.2.25</td></tr> </table> <p>施工降水排入临时环状蓄水池</p>	编号	测 6	地点	绿化工程区	时间	2017.2.25
编号	测 6						
地点	绿化工程区						
时间	2017.2.25

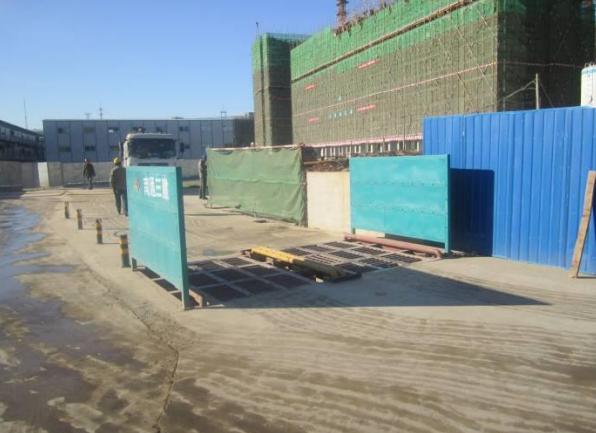
<table border="1"> <tr> <td>编号</td><td>测 3</td></tr> <tr> <td>地点</td><td>道路与管线工程区</td></tr> <tr> <td>时间</td><td>2017.2.25</td></tr> </table> <p>临时洗车池</p>	编号	测 3	地点	道路与管线工程区	时间	2017.2.25
编号	测 3

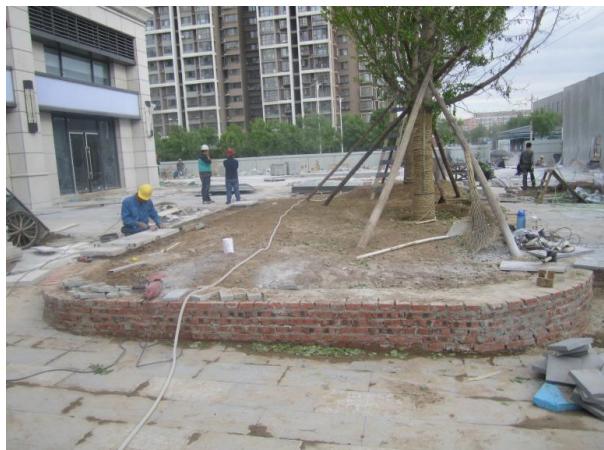
<table border="1" data-bbox="898 226 1373 406"> <tr> <td>编号</td><td>测 6</td></tr> <tr> <td>地点</td><td>绿化工程区</td></tr> <tr> <td>时间</td><td>2017.5.28</td></tr> </table> <p style="text-align: center;">临时绿化栽植乔木</p>	编号	测 6	地点	绿化工程区	时间	2017.5.28
编号	测 6						
地点	绿化工程区						
时间	2017.5.28

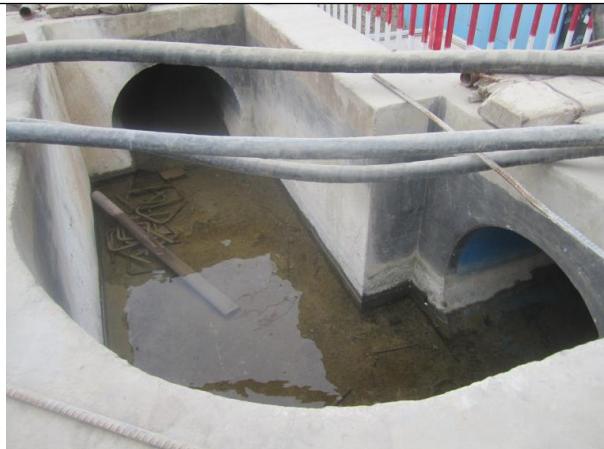
<table border="1" data-bbox="898 687 1373 866"> <tr> <td>编号</td><td>测 3</td></tr> <tr> <td>地点</td><td>道路与管线工程区</td></tr> <tr> <td>时间</td><td>2017.5.28</td></tr> </table> <p style="text-align: center;">环状蓄水池正常运作</p>	编号	测 3	地点	道路与管线工程区	时间	2017.5.28
编号	测 3						
地点	道路与管线工程区						
时间	2017.5.28

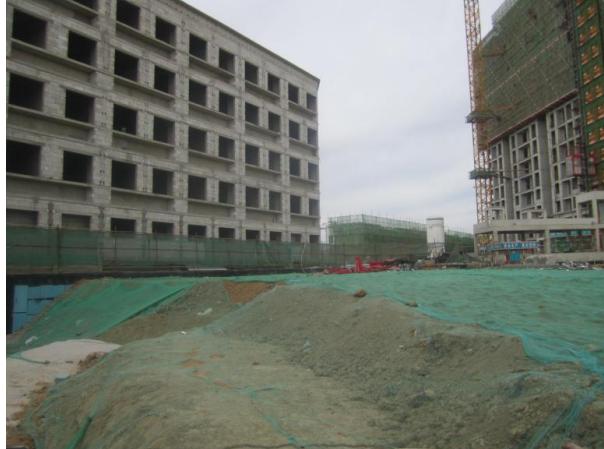
<table border="1" data-bbox="898 1147 1373 1327"> <tr> <td>编号</td><td>测 2</td></tr> <tr> <td>地点</td><td>建筑工程区</td></tr> <tr> <td>时间</td><td>2017.6.20</td></tr> </table> <p style="text-align: center;">防尘网覆盖措施到位</p>	编号	测 2	地点	建筑工程区	时间	2017.6.20
编号	测 2						
地点	建筑工程区						
时间	2017.6.20

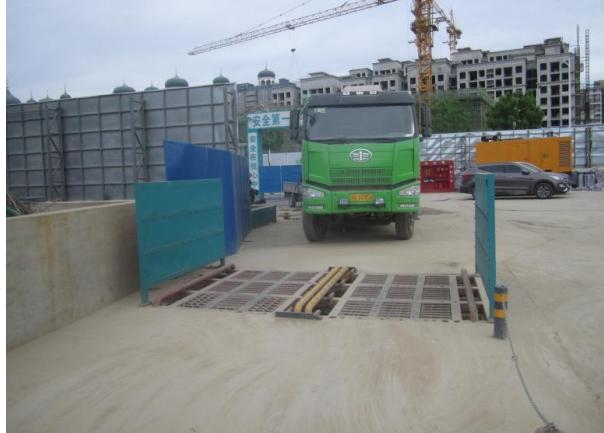
<table border="1" data-bbox="898 1608 1373 1787"> <tr> <td>编号</td><td>测 4</td></tr> <tr> <td>地点</td><td>道路与管线工程区</td></tr> <tr> <td>时间</td><td>2017.6.20</td></tr> </table> <p style="text-align: center;">临时洗车池正常运作</p>	编号	测 4	地点	道路与管线工程区	时间	2017.6.20

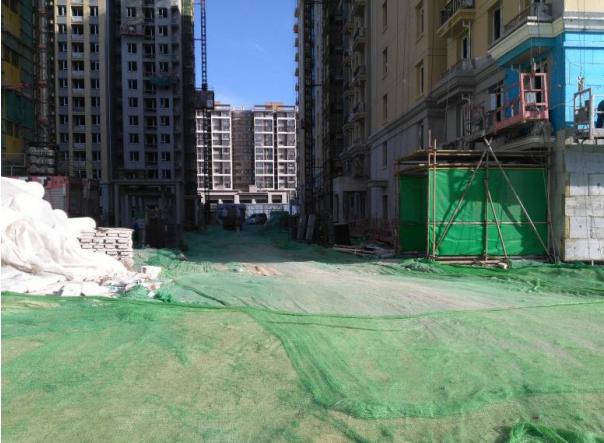
<table border="1"> <tr> <td>编号</td><td>测 3</td></tr> <tr> <td>地点</td><td>道路与管线工程区</td></tr> <tr> <td>时间</td><td>2017.7.20</td></tr> </table> <p>施工场地裸露地表防尘网覆盖到位</p>	编号	测 3	地点	道路与管线工程区	时间	2017.7.20
编号	测 3							
地点	道路与管线工程区							
时间	2017.7.20

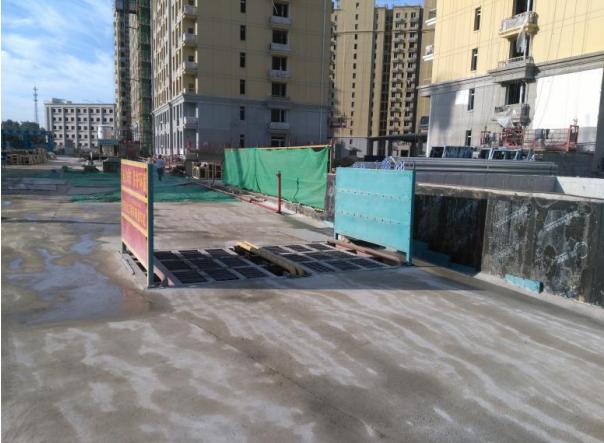
<table border="1"> <tr> <td>编号</td><td>测 4</td></tr> <tr> <td>地点</td><td>道路与管线工程区</td></tr> <tr> <td>时间</td><td>2017.7.20</td></tr> </table> <p>施工道路布设临时洗车池</p>	编号	测 4	地点	道路与管线工程区	时间	2017.7.20
编号	测 4							
地点	道路与管线工程区							
时间	2017.7.20

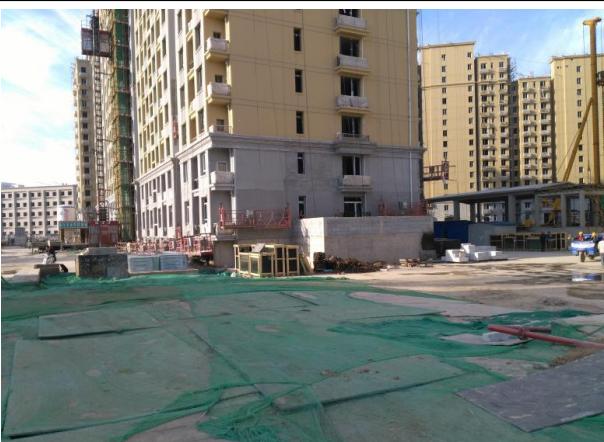
<table border="1"> <tr> <td>编号</td><td>测 1</td></tr> <tr> <td>地点</td><td>建筑工程区</td></tr> <tr> <td>时间</td><td>2017.8.23</td></tr> </table> <p>施工场地防尘网覆盖</p>	编号	测 1	地点	建筑工程区	时间	2017.8.23
编号	测 1							
地点	建筑工程区							
时间	2017.8.23

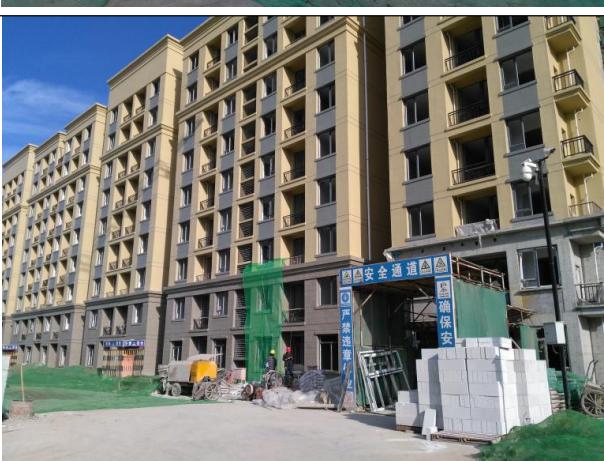
<table border="1"> <tr> <td>编号</td><td>测 3</td></tr> <tr> <td>地点</td><td>道路与管线工程区</td></tr> <tr> <td>时间</td><td>2017.8.23</td></tr> </table> <p>建筑物主体结构现状</p>	编号	测 3	地点	道路与管线工程区	时间	2017.8.23

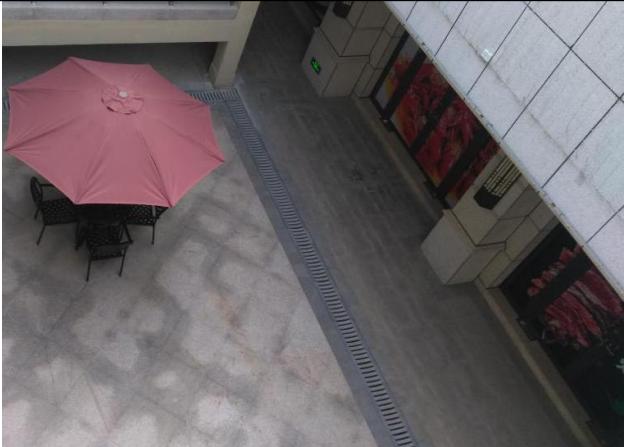
<table border="1"> <tr><td>编号</td><td>测 1</td></tr> <tr><td>地点</td><td>建筑工程区</td></tr> <tr><td>时间</td><td>2017.9.21</td></tr> </table> <p>样板区域部分下沉庭院截水沟布设</p>	编号	测 1	地点	建筑工程区	时间	2017.9.21
编号	测 1						
地点	建筑工程区						
时间	2017.9.21

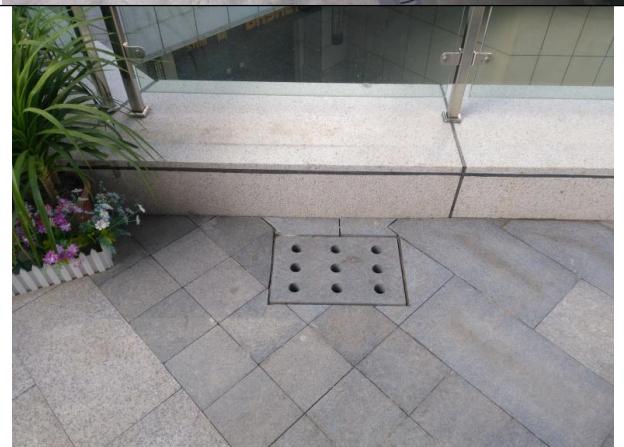
<table border="1"> <tr><td>编号</td><td>测 4</td></tr> <tr><td>地点</td><td>道路与管线工程区</td></tr> <tr><td>时间</td><td>2017.9.21</td></tr> </table> <p>部分样板区域雨水口布设</p>	编号	测 4	地点	道路与管线工程区	时间	2017.9.21
编号	测 4						
地点	道路与管线工程区						
时间	2017.9.21

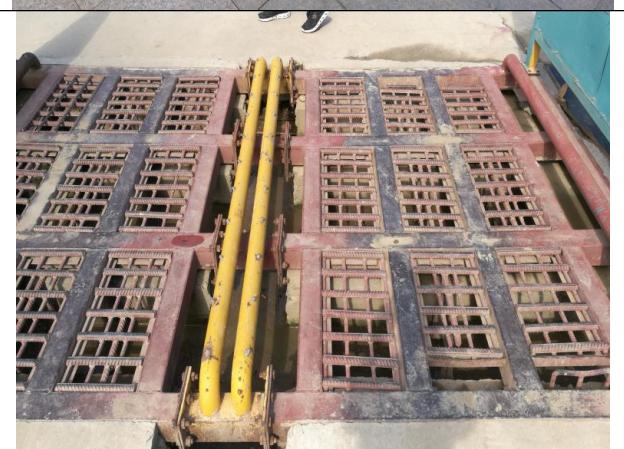
<table border="1"> <tr><td>编号</td><td>测 4</td></tr> <tr><td>地点</td><td>道路与管线工程区</td></tr> <tr><td>时间</td><td>2017.8.4</td></tr> </table> <p>临时洗车池运行正常</p>	编号	测 4	地点	道路与管线工程区	时间	2017.8.4
编号	测 4						
地点	道路与管线工程区						
时间	2017.8.4

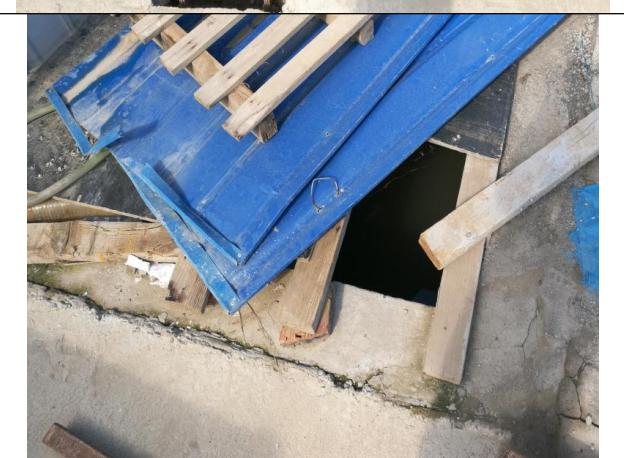
<table border="1"> <tr><td>编号</td><td>测 1</td></tr> <tr><td>地点</td><td>建筑工程区</td></tr> <tr><td>时间</td><td>2017.8.4</td></tr> </table> <p>临时沉沙池运行正常，起到蓄水沉沙作用</p>	编号	测 1	地点	建筑工程区	时间	2017.8.4

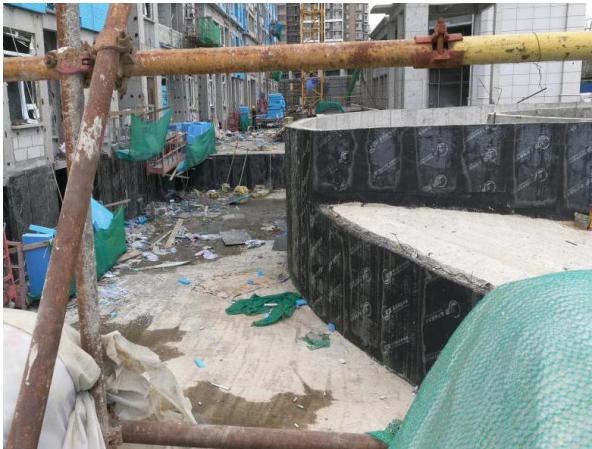
<table border="1"> <tr> <td>编号</td><td>测 6</td></tr> <tr> <td>地点</td><td>建筑工程区</td></tr> <tr> <td>时间</td><td>2017.8.4</td></tr> </table> <p>建筑工程区雨后积水及时排出</p>	编号	测 6	地点	建筑工程区	时间	2017.8.4
编号	测 6						
地点	建筑工程区						
时间	2017.8.4

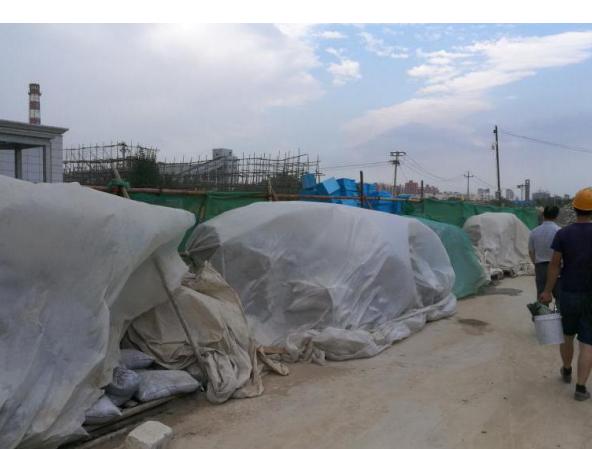
<table border="1"> <tr> <td>编号</td> <td>测 3</td> </tr> <tr> <td>地点</td> <td>道路与管线工程区</td> </tr> <tr> <td>时间</td> <td>2017.8.4</td> </tr> </table> <p>项目区施工材料防雨遮盖</p>	编号	测 3	地点	道路与管线工程区	时间	2017.8.4
编号	测 3						
地点	道路与管线工程区						
时间	2017.8.4

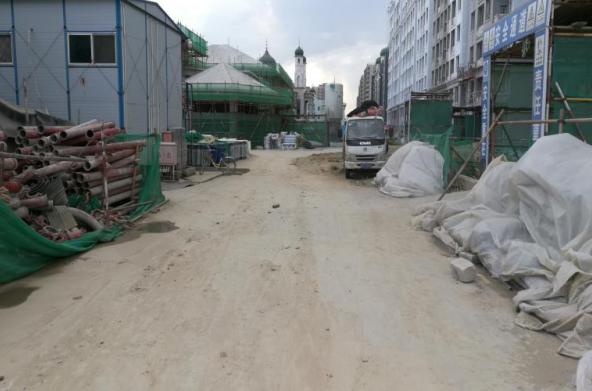
<table border="1"> <tr> <td>编号</td> <td>测 4</td> </tr> <tr> <td>地点</td> <td>道路与管线工程</td> </tr> <tr> <td>时间</td> <td>2017.8.4</td> </tr> </table> <p>施工道路无积水</p>	编号	测 4	地点	道路与管线工程	时间	2017.8.4

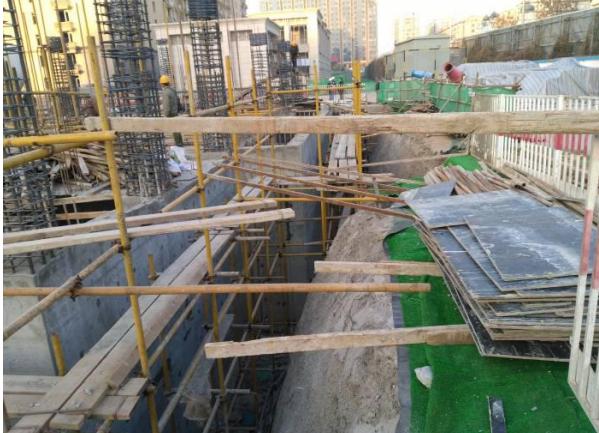
<table border="1" data-bbox="897 184 1373 370"> <tr> <td>编号</td><td>测 2</td></tr> <tr> <td>地点</td><td>建筑工程区</td></tr> <tr> <td>时间</td><td>2017.10.23</td></tr> </table> <p data-bbox="1002 482 1292 518">南区建筑工程区现状</p>	编号	测 2	地点	建筑工程区	时间	2017.10.23
编号	测 2						
地点	建筑工程区						
时间	2017.10.23

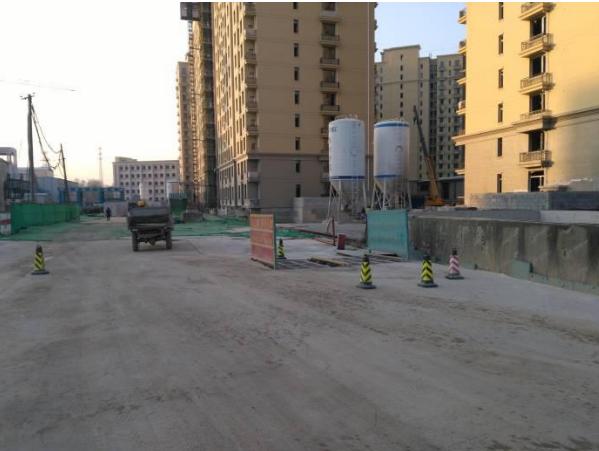
<table border="1" data-bbox="897 640 1373 824"> <tr> <td>编号</td><td>测 4</td></tr> <tr> <td>地点</td><td>道路与管线工程区</td></tr> <tr> <td>时间</td><td>2017.10.23</td></tr> </table> <p data-bbox="1002 954 1292 990">南区施工道路临时硬化</p>	编号	测 4	地点	道路与管线工程区	时间	2017.10.23
编号	测 4						
地点	道路与管线工程区						
时间	2017.10.23

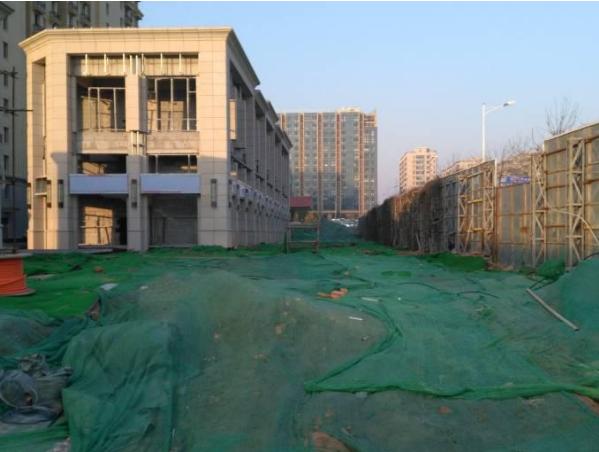
<table border="1" data-bbox="897 1118 1373 1302"> <tr> <td>编号</td><td>测 2</td></tr> <tr> <td>地点</td><td>建筑工程区</td></tr> <tr> <td>时间</td><td>2017.11.26</td></tr> </table> <p data-bbox="994 1432 1308 1468">南区裸露地表防尘网覆盖</p>	编号	测 2	地点	建筑工程区	时间	2017.11.26
编号	测 2						
地点	建筑工程区						
时间	2017.11.26

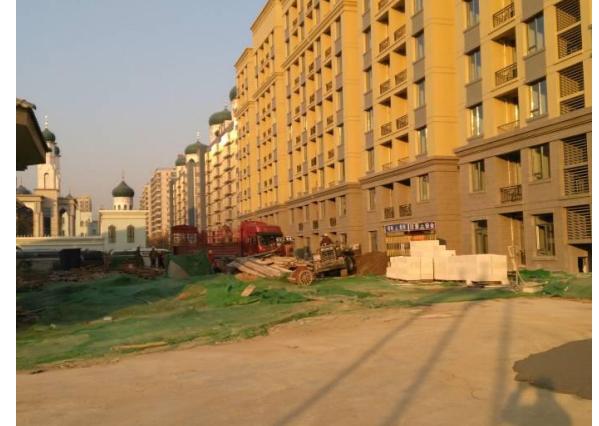
<table border="1" data-bbox="897 1596 1373 1781"> <tr> <td>编号</td><td>测 1</td></tr> <tr> <td>地点</td><td>建筑工程区</td></tr> <tr> <td>时间</td><td>2017.11.26</td></tr> </table> <p data-bbox="1029 1888 1264 1924">北区主体工程现状</p>	编号	测 1	地点	建筑工程区	时间	2017.11.26

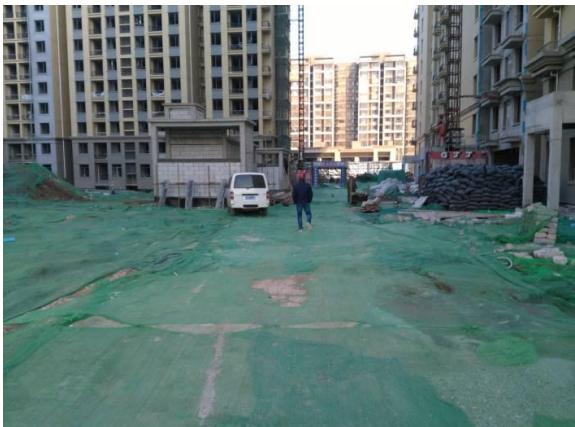
<table border="1"> <tr> <td>编号</td><td>测 3</td></tr> <tr> <td>地点</td><td>道路与管线工程区</td></tr> <tr> <td>时间</td><td>2017.12.21</td></tr> </table> <p>北区裸露地表防尘网覆盖</p>	编号	测 3	地点	道路与管线工程区	时间	2017.12.21
编号	测 3						
地点	道路与管线工程区						
时间	2017.12.21

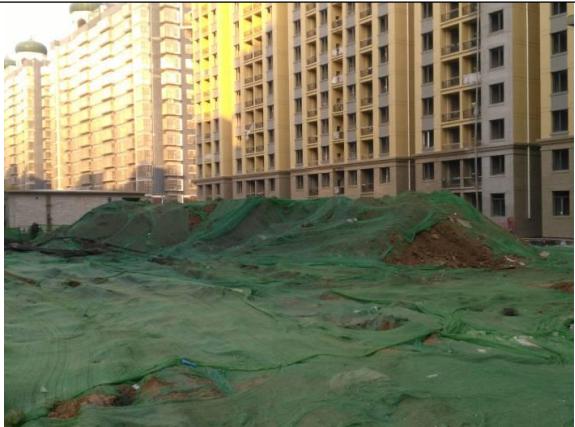
<table border="1"> <tr> <td>编号</td><td>测 5</td></tr> <tr> <td>地点</td><td>绿化工程区</td></tr> <tr> <td>时间</td><td>2017.12.21</td></tr> </table> <p>北区临时堆土现状、防尘网覆盖措施布设到位</p>	编号	测 5	地点	绿化工程区	时间	2017.12.21
编号	测 5						
地点	绿化工程区						
时间	2017.12.21

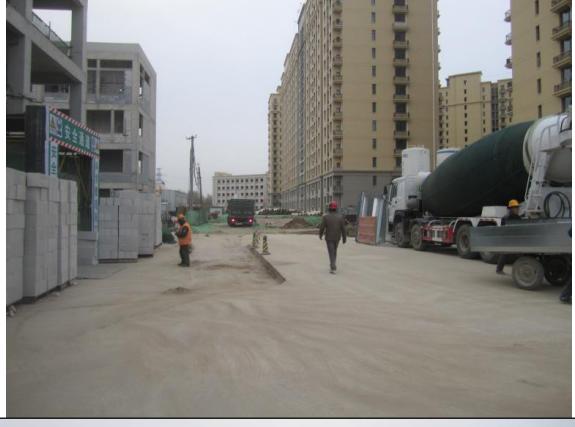
<table border="1"> <tr> <td>编号</td><td>测 2</td></tr> <tr> <td>地点</td><td>建筑工程区</td></tr> <tr> <td>时间</td><td>2018.1.14</td></tr> </table> <p>南区建筑工程区现状</p>	编号	测 2	地点	建筑工程区	时间	2018.1.14
编号	测 2						
地点	建筑工程区						
时间	2018.1.14

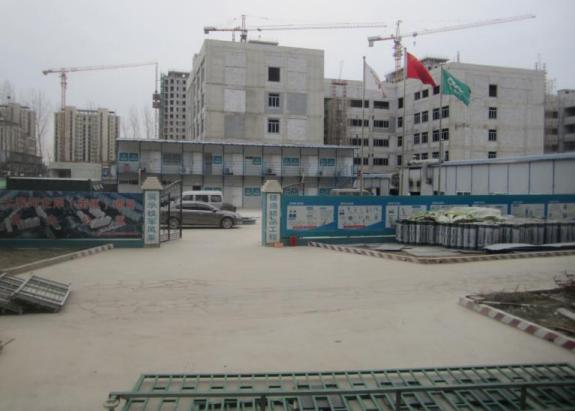
<table border="1"> <tr> <td>编号</td><td>测 4</td></tr> <tr> <td>地点</td><td>道路与管线工程区</td></tr> <tr> <td>时间</td><td>2018.1.14</td></tr> </table> <p>南区施工道路临时硬化及生活区现状</p>	编号	测 4	地点	道路与管线工程区	时间	2018.1.14

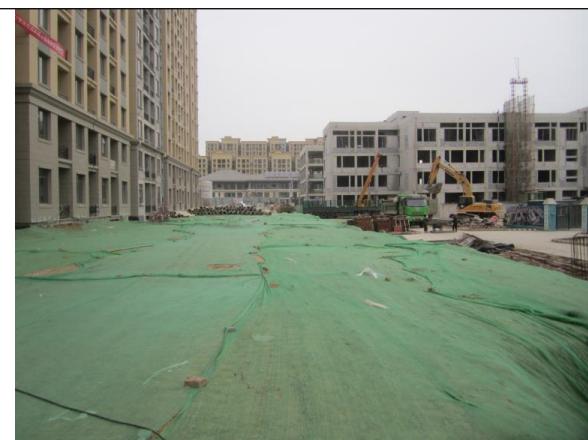
<table border="1" data-bbox="890 184 1352 361"> <tr><td>编号</td><td>测 2</td></tr> <tr><td>地点</td><td>绿化工程区</td></tr> <tr><td>时间</td><td>2018.2.27</td></tr> </table> <p data-bbox="981 473 1298 512">南区裸露地表防尘网覆盖</p>	编号	测 2	地点	绿化工程区	时间	2018.2.27
编号	测 2						
地点	绿化工程区						
时间	2018.2.27

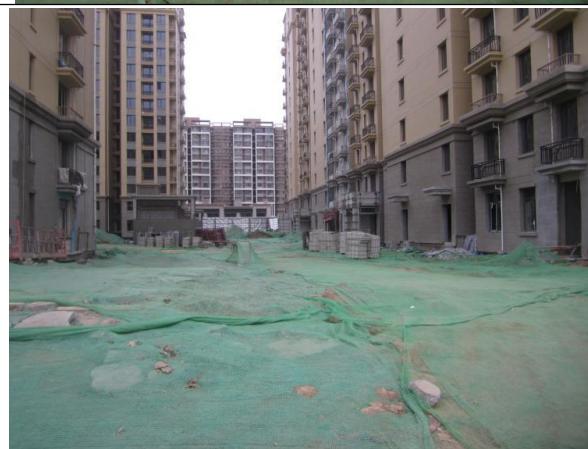
<table border="1" data-bbox="890 624 1352 801"> <tr><td>编号</td><td>测 1</td></tr> <tr><td>地点</td><td>建筑工程区</td></tr> <tr><td>时间</td><td>2018.2.27</td></tr> </table> <p data-bbox="1017 916 1256 954">北区主体工程现状</p>	编号	测 1	地点	建筑工程区	时间	2018.2.27
编号	测 1						
地点	建筑工程区						
时间	2018.2.27

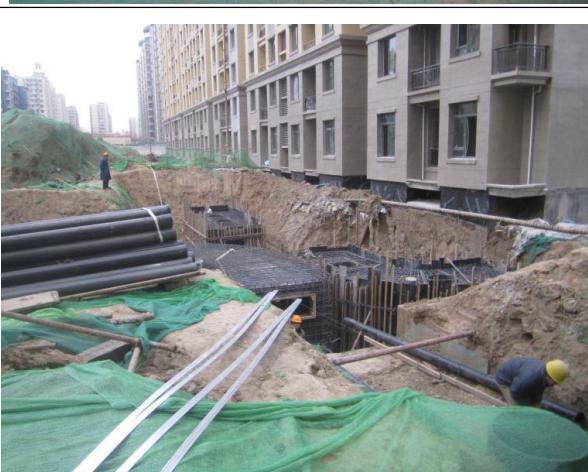
<table border="1" data-bbox="890 1073 1352 1282"> <tr><td>编号</td><td>测 3</td></tr> <tr><td>地点</td><td>道路与管线工程 区</td></tr> <tr><td>时间</td><td>2018.2.27</td></tr> </table> <p data-bbox="949 1397 1319 1435">管线施工现状及周边临时堆土</p>	编号	测 3	地点	道路与管线工程 区	时间	2018.2.27
编号	测 3						
地点	道路与管线工程 区						
时间	2018.2.27

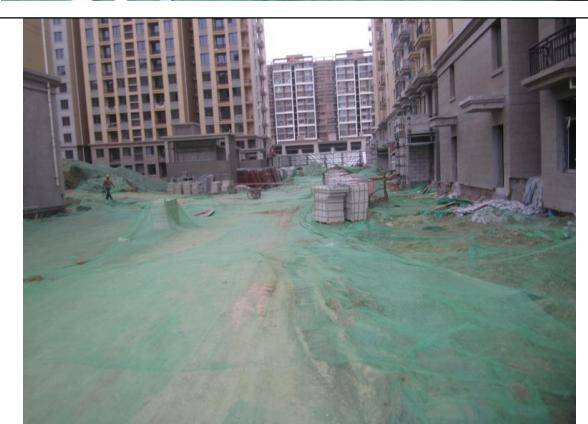
<table border="1" data-bbox="890 1545 1352 1731"> <tr><td>编号</td><td>测 5</td></tr> <tr><td>地点</td><td>绿化工程区</td></tr> <tr><td>时间</td><td>2018.3.21</td></tr> </table> <p data-bbox="927 1814 1335 1888">北区临时防尘网覆盖措施布设到 位</p>	编号	测 5	地点	绿化工程区	时间	2018.3.21

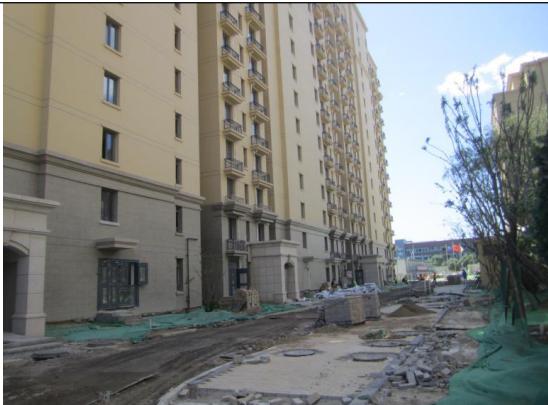
<table border="1" data-bbox="913 184 1368 370"> <tr> <td>编号</td><td>测 1</td></tr> <tr> <td>地点</td><td>建筑工程区</td></tr> <tr> <td>时间</td><td>2018.6.28</td></tr> </table> <p data-bbox="1000 460 1294 505">北区建筑工程区现状</p>	编号	测 1	地点	建筑工程区	时间	2018.6.28
编号	测 1						
地点	建筑工程区						
时间	2018.6.28

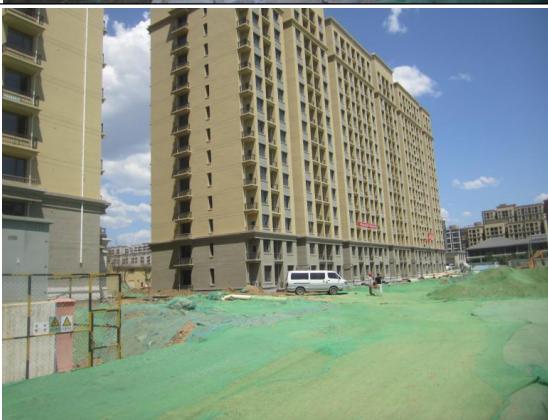
<table border="1" data-bbox="913 595 1368 774"> <tr> <td>编号</td> <td>测 2</td> </tr> <tr> <td>地点</td> <td>建筑工程区</td> </tr> <tr> <td>时间</td> <td>2018.6.28</td> </tr> </table> <p data-bbox="1040 887 1246 932">南区建筑物现状</p>	编号	测 2	地点	建筑工程区	时间	2018.6.28
编号	测 2						
地点	建筑工程区						
时间	2018.6.28

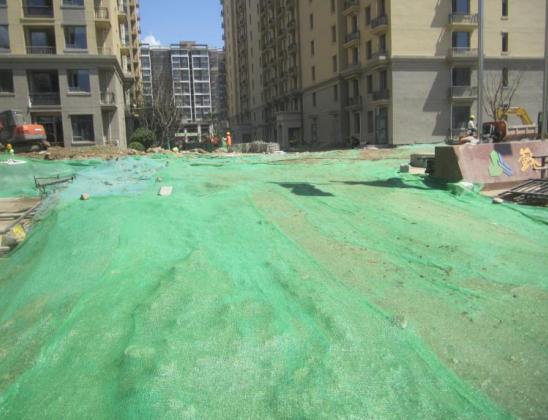
<table border="1" data-bbox="913 1021 1368 1201"> <tr> <td>编号</td> <td>测 5</td> </tr> <tr> <td>地点</td> <td>绿化工程区</td> </tr> <tr> <td>时间</td> <td>2018.4.27</td> </tr> </table> <p data-bbox="984 1313 1302 1358">北区裸露地表防尘网覆盖</p>	编号	测 5	地点	绿化工程区	时间	2018.4.27
编号	测 5						
地点	绿化工程区						
时间	2018.4.27

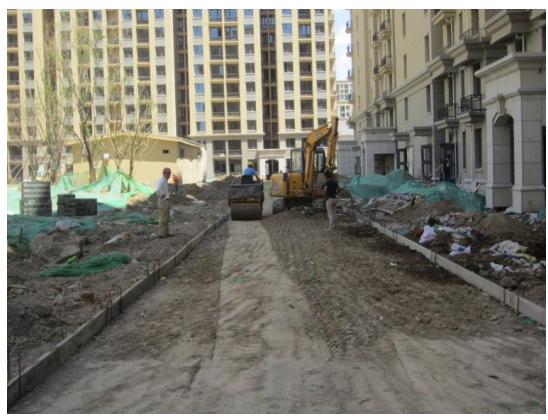
<table border="1" data-bbox="913 1448 1368 1628"> <tr> <td>编号</td> <td>测 4</td> </tr> <tr> <td>地点</td> <td>道路与管线工程区</td> </tr> <tr> <td>时间</td> <td>2018.5.27</td> </tr> </table> <p data-bbox="1024 1740 1262 1785">南区道路施工现状</p>	编号	测 4	地点	道路与管线工程区	时间	2018.5.27

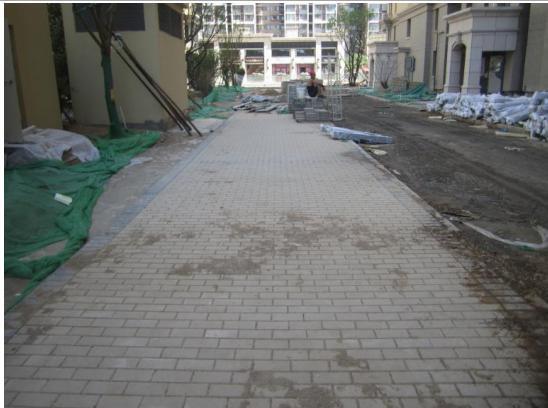
监测结果表明: 透水铺装工程无损坏、沉降等不稳定情况出现。

<table border="1"> <tr> <td>编号</td><td>测 3</td></tr> <tr> <td>地点</td><td>道路与管线工程区</td></tr> <tr> <td>时间</td><td>2018.6.27</td></tr> </table> <p style="text-align: center;">透水铺装</p>	编号	测 3	地点	道路与管线工程区	时间	2018.6.27
编号	测 3						
地点	道路与管线工程区						
时间	2018.6.27

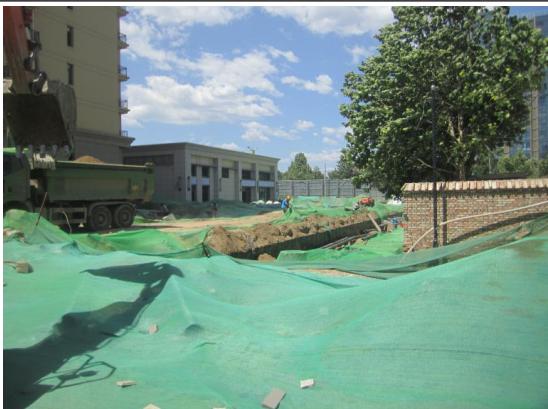
<table border="1"> <tr> <td>编号</td> <td>测 6</td> </tr> <tr> <td>地点</td> <td>绿化工程区</td> </tr> <tr> <td>时间</td> <td>2018.5.21</td> </tr> </table> <p style="text-align: center;">南区临时防尘网覆盖措施布设到位</p>	编号	测 6	地点	绿化工程区	时间	2018.5.21
编号	测 6						
地点	绿化工程区						
时间	2018.5.21

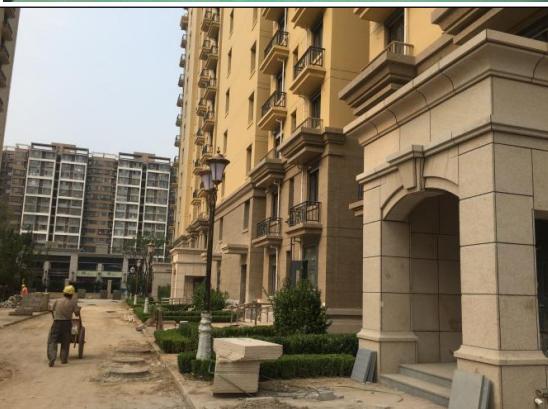
<table border="1"> <tr> <td>编号</td> <td>测 1</td> </tr> <tr> <td>地点</td> <td>建筑工程区</td> </tr> <tr> <td>时间</td> <td>2018.8.27</td> </tr> </table> <p style="text-align: center;">建筑工程区现状</p>	编号	测 1	地点	建筑工程区	时间	2018.8.27
编号	测 1						
地点	建筑工程区						
时间	2018.8.27

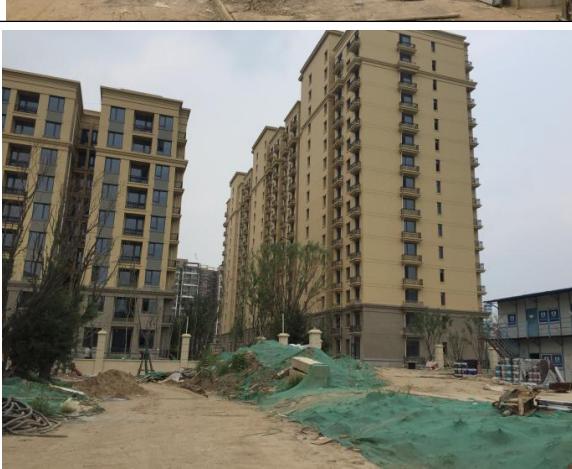
<table border="1"> <tr> <td>编号</td> <td>测 2</td> </tr> <tr> <td>地点</td> <td>建筑工程区</td> </tr> <tr> <td>时间</td> <td>2018.8.27</td> </tr> </table> <p style="text-align: center;">建筑物现状</p>	编号	测 2	地点	建筑工程区	时间	2018.8.27

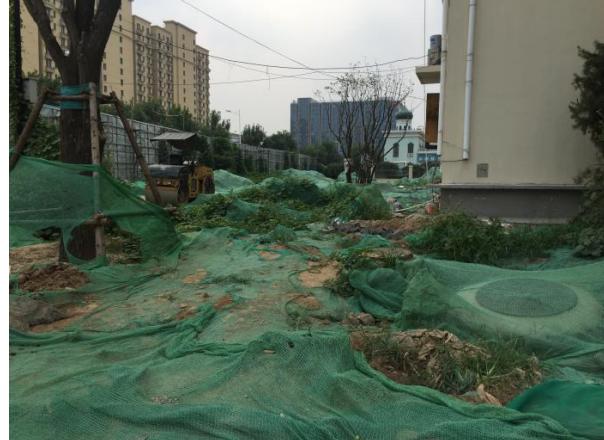
<table border="1"> <tr> <td>编号</td><td>测 5</td></tr> <tr> <td>地点</td><td>绿化工程区</td></tr> <tr> <td>时间</td><td>2018.8.27</td></tr> </table> <p>绿化工程区防尘网覆盖</p>	编号	测 5	地点	绿化工程区	时间	2018.8.27
编号	测 5						
地点	绿化工程区						
时间	2018.8.27

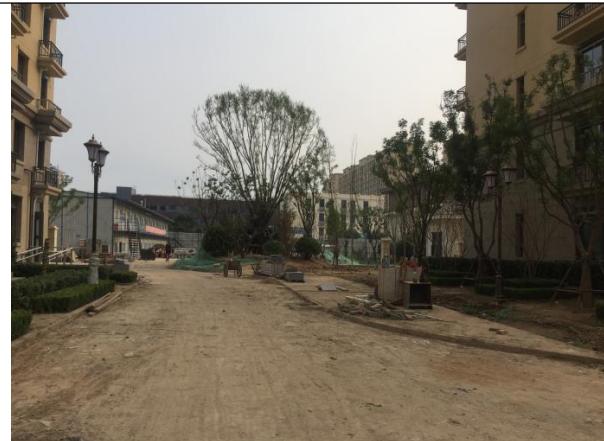
<table border="1"> <tr> <td>编号</td> <td>测 4</td> </tr> <tr> <td>地点</td> <td>道路与管线工程区</td> </tr> <tr> <td>时间</td> <td>2018.8.27</td> </tr> </table> <p>道路施工现状</p>	编号	测 4	地点	道路与管线工程区	时间	2018.8.27
编号	测 4						
地点	道路与管线工程区						
时间	2018.8.27

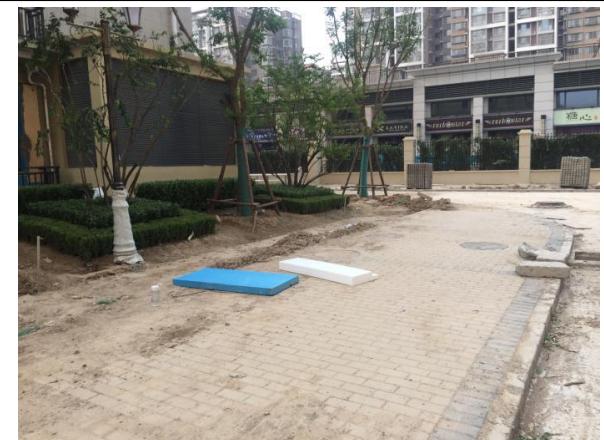
<table border="1"> <tr> <td>编号</td> <td>测 3</td> </tr> <tr> <td>地点</td> <td>道路与管线工程区</td> </tr> <tr> <td>时间</td> <td>2018.8.27</td> </tr> </table> <p>透水铺装</p>	编号	测 3	地点	道路与管线工程区	时间	2018.8.27
编号	测 3						
地点	道路与管线工程区						
时间	2018.8.27

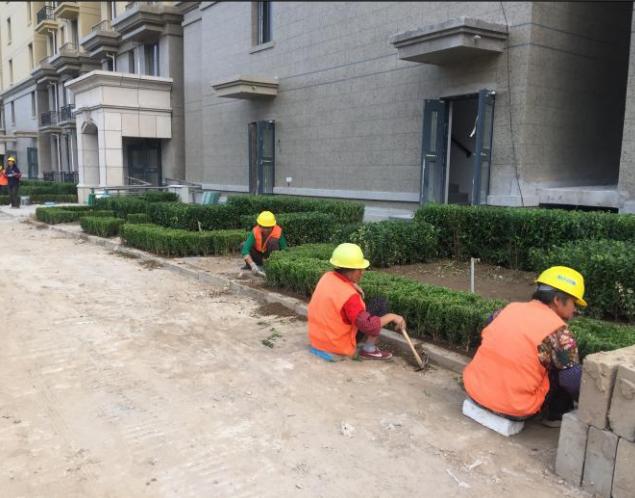
<table border="1"> <tr> <td>编号</td> <td>测 6</td> </tr> <tr> <td>地点</td> <td>绿化工程区</td> </tr> <tr> <td>时间</td> <td>2018.8.27</td> </tr> </table> <p>绿化工程</p>	编号	测 6	地点	绿化工程区	时间	2018.8.27
