北京市房山区房山新城良乡组团 06 街区
06-23-01 地块（原华龙市场）二类居住、商
业金融、其他市政公用设施、社会停车库、
托幼及广场用地（配建“限价商品住房”）
项目第一期工程

水土保持设施验收报告

项目建设单位：北京星华蓝光置业有限公司

2018 年 11 月

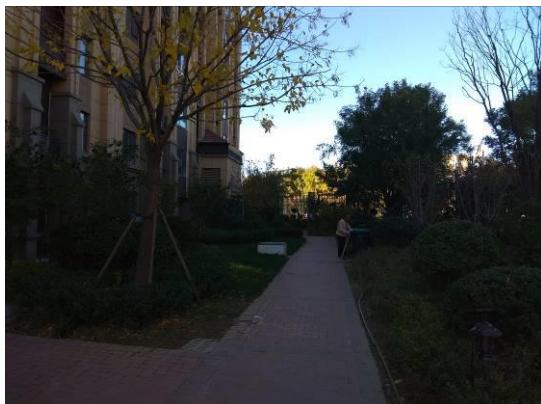
图3-1 透水砖铺装

方案设计人行步道透水砖铺装 0.56hm^2 ，实际实施量 0.13hm^2 ，停车场透水砖铺装实际设计 0.50hm^2 ，实际实施量 0.45hm^2 ，根据施工过程中实际的情况，透水铺装的减少，在一定程度上增加了项目区地表径流量，但是在本项目在道路与管线工程区增加了排水沟，绿化工程防治区加大了蓄水池的容积，可以调蓄更多的雨水，因此对整体的水土保持效果影响较小；设计编织袋装土拦挡、塑料布等临时措施减少，但是防尘网覆盖面积增加、彩钢板拦挡增加，因此对整体的水土保持效果影响不大。

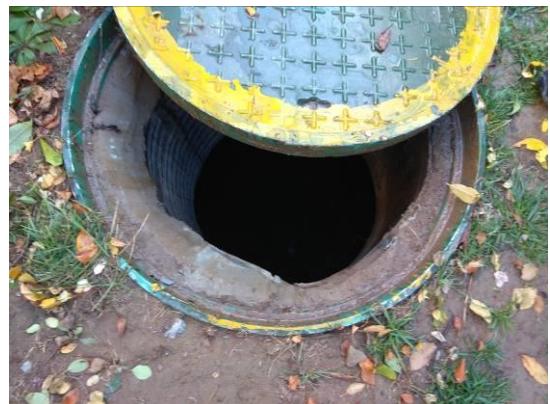
图3-2 蓄水池

方案设计蓄水池 400m^3 ，实际实施量为 600m^3 ，蓄水池方量的增加，可以更多得收集雨水，有利于整体的水土保持效果；方案设计集雨式绿地 1.47hm^2 ，实际实施 0.46hm^2 ，集雨式绿地面积的减少，在一定程度上减少了项目区蓄水量，但是本项目增加了蓄水池的容积，可以调蓄更多的雨水，因此对整体的水土保持效果影响较小；设计密目网苫盖 15200m^2 ，实际实施量 9000m^2 ，密目网可以重复使用，提高了使用率，因此密目网减少对整体的水土保持效果影响不大。

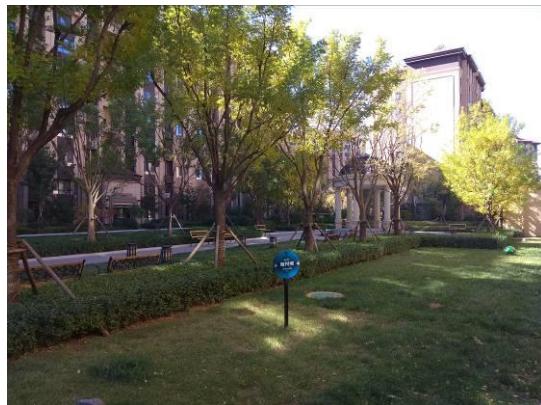
图3-3 绿化工程（1）

本项目第一期工程绿化工程防治区完成绿化工程 2.32hm^2 ，其中集雨式绿地 0.46hm^2 。通过对各防治进行全面的勘查和重点部位核查等，植物措施质量合格，植物成活率在 85% 以上，植被覆盖率在 30% 以上，植物整体生长状况良好，能有效防治水土流失，改善生态环境。
