平谷新城滨河森林公园建设工程

水土保持设施验收报告

项目建设单位：北京绿都基础设施投资有限公司

报告编制单位：北京林森生态环境技术有限公司

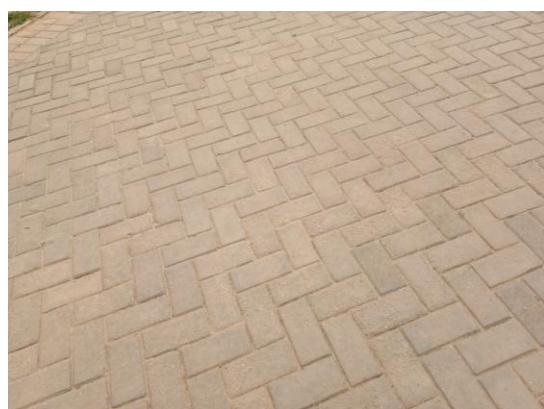
图3-1 透水砖铺装

本项目绿化工程防治区完成表土回填 3.29 万 m^3 ；道路及铺设工程防治区完成表土剥离 1.42 万 m^3 ，透水砖铺装 2300 m^2 ；建筑及其辅助设施防治区完成表土剥离 0.14 万 m^3 ；管道工程防治区完成表土剥离 0.65 万 m^3 ；临时施工场地防治区完成表土剥离 0.84 万 m^3 ；临时施工便道防治区完成表土剥离 0.24 万 m^3 。

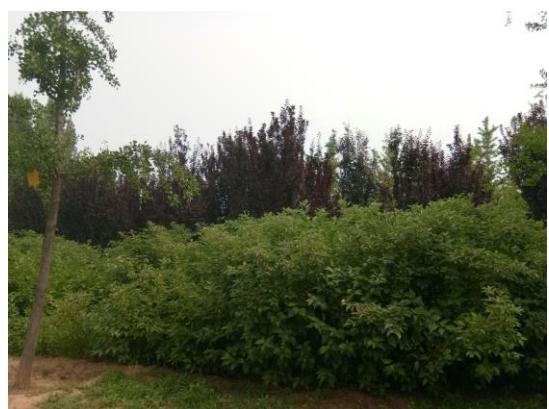
图3-2 项目区绿化

本项目绿化工程防治区完成绿化工程 7196889 m^2 。通过对各防治进行全面的勘查和重点部位核查等，植物措施质量合格，植物成活率在 85% 以上，植被覆盖率在 20% 以上，植物整体生长状况良好，能有效防治水土流失，改善生态环境。
