北京市房山区拱辰街道 16-03-04、16-01-05 等
地块（良乡高教园区西部生活区西区）二类居
住、综合性商业金融服务业等用地项目

水土保持设施验收报告

项目建设单位：北京恒隆兴置业有限公司

报告编制单位：北京林森生态环境技术有限公司

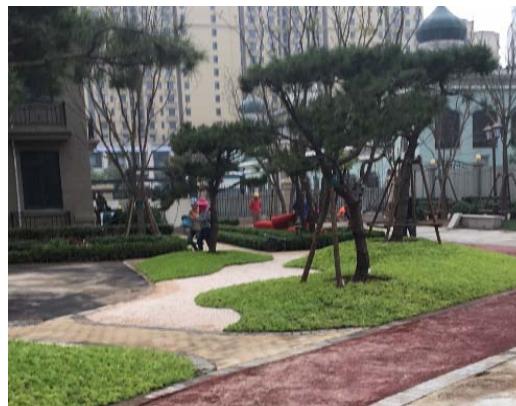
透水混凝土硬化

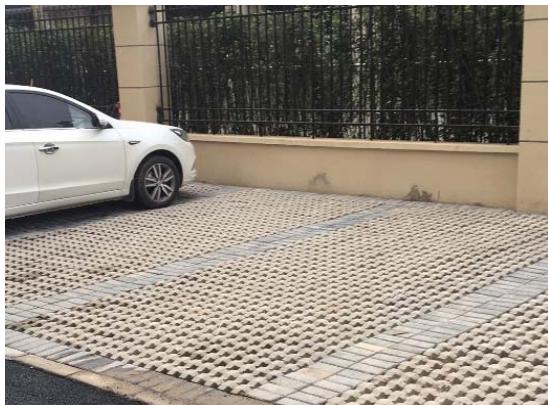
停车场透水植草砖铺装

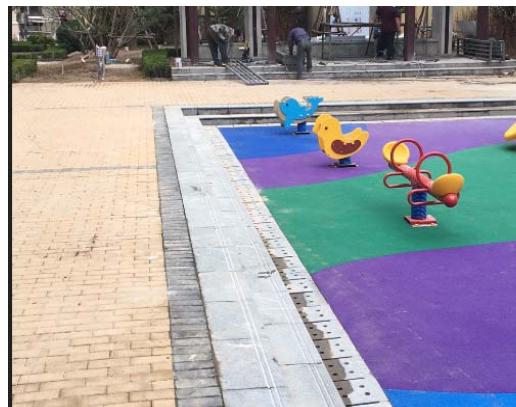
透水塑胶及排水沟

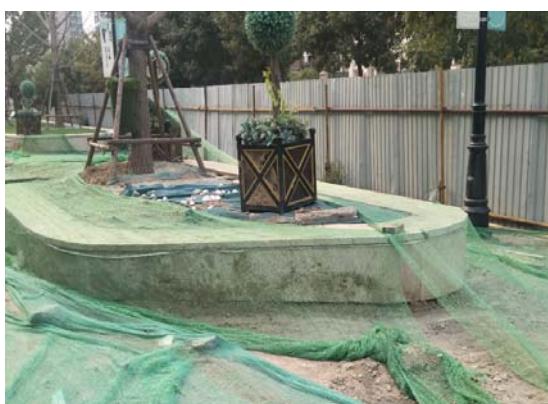
雨水调蓄池（下方）

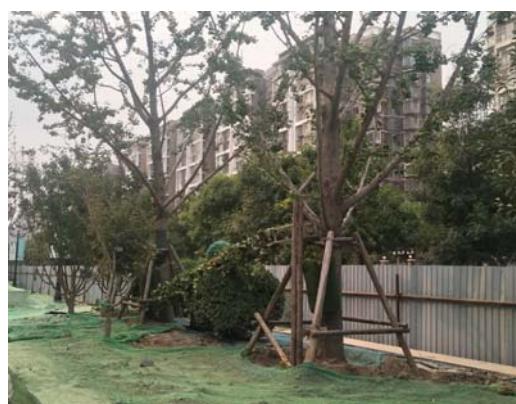
集雨式绿地

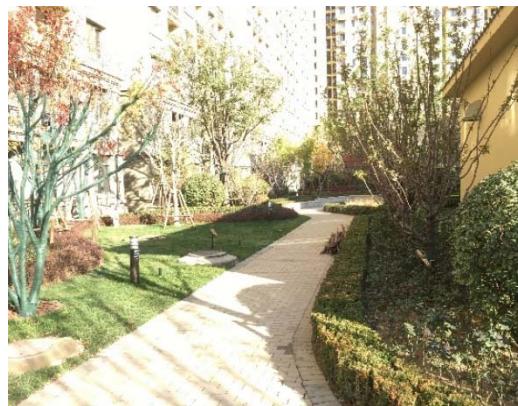
节水灌溉

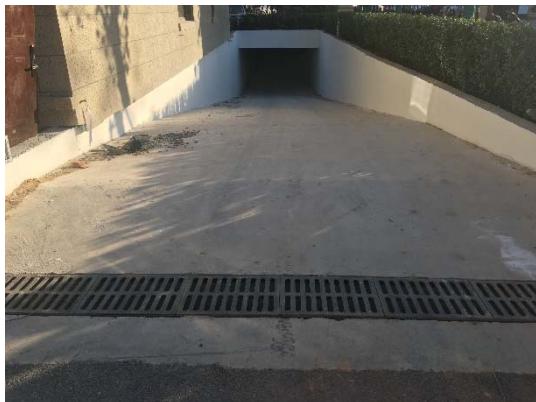
停车场入口排水沟

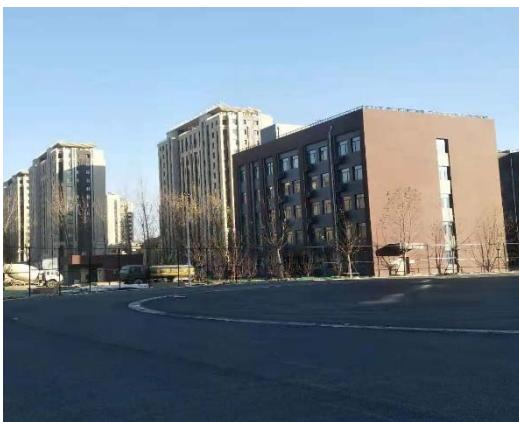
对项目区内部及建筑周围环境进行绿化设计，道路两侧种植树木，可起到挡风降噪及美化环境的作用，并提供一个良好的生态环境注重植物色调的搭配。本项目植物措施设计参照《绿色建筑设计标准》(DB11/938-2012)。本项目集雨式绿地低于项目区内道路，主要分布在南区 16-03-04 地块中，面积 942.1m^2 。集雨式绿地内的植物应选用耐旱、耐淹的品种。截止至 2018 年 9 月，建筑工程区、道路与管线工程区已得到有效治理，目前绿化工程区未完工地块大多数的树木已栽植，地面草皮错过绿化时间尚未栽植，尚余 0.34hm^2 绿化工程仍未实施。建设

遗留工程-操场绿地暂未施工

单位承诺在明年年初完成所有遗留工程。

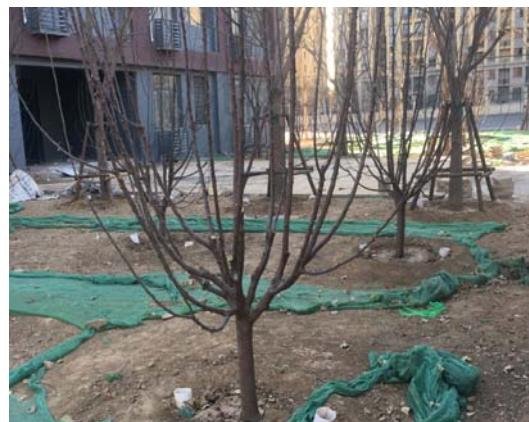
遗留工程-草坪未施工

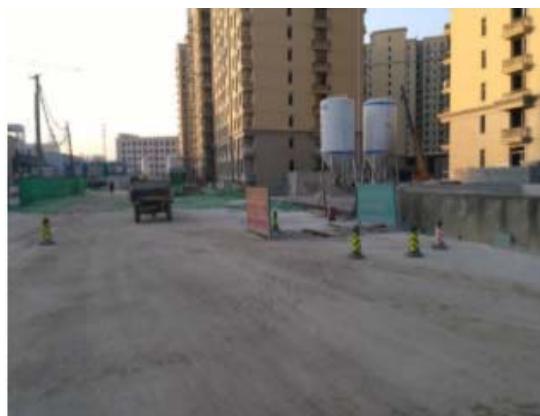
临时硬化

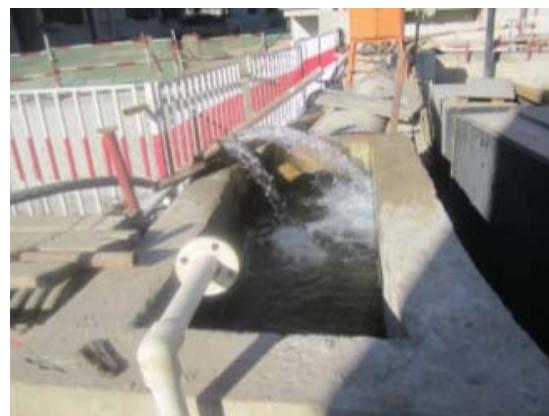
临时环状蓄水池

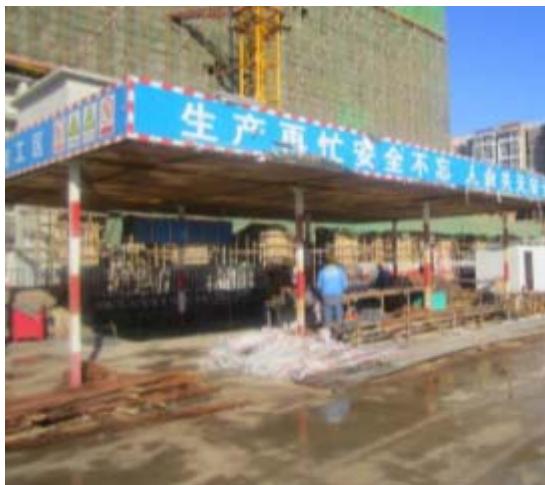
洒水降尘

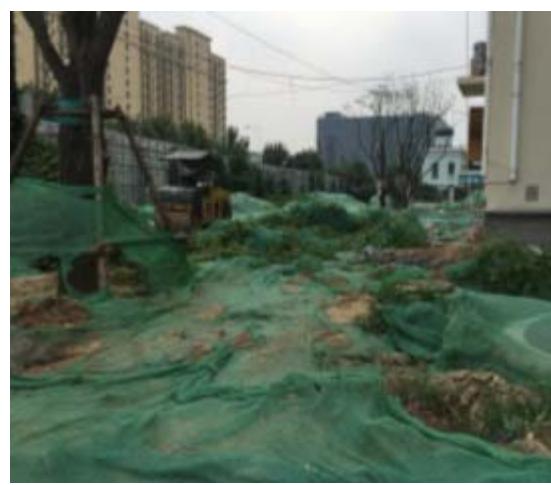
绿化工程临时覆盖

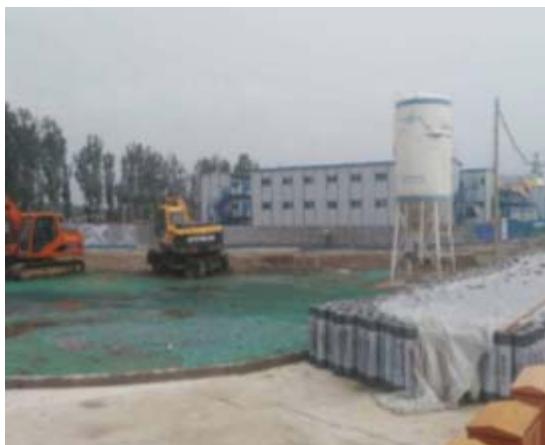
裸露地临时覆盖

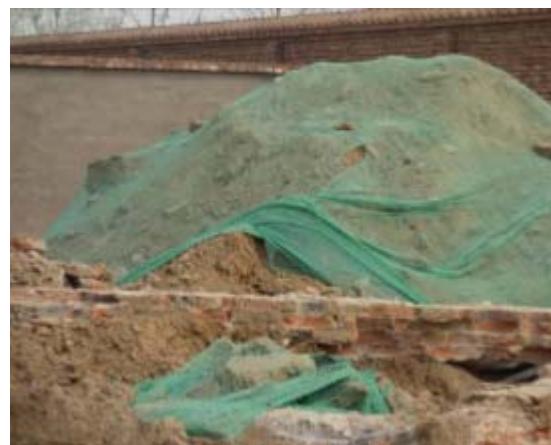
表土临时覆盖

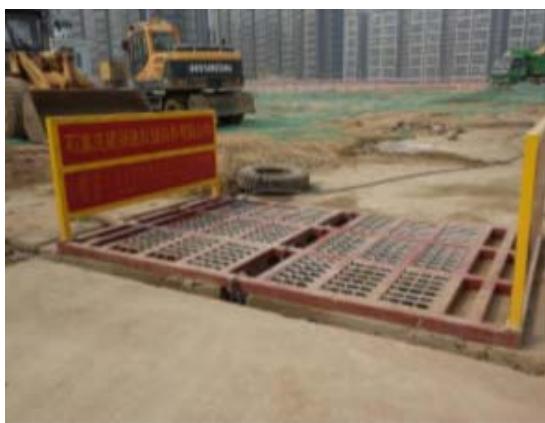
临时洗车池

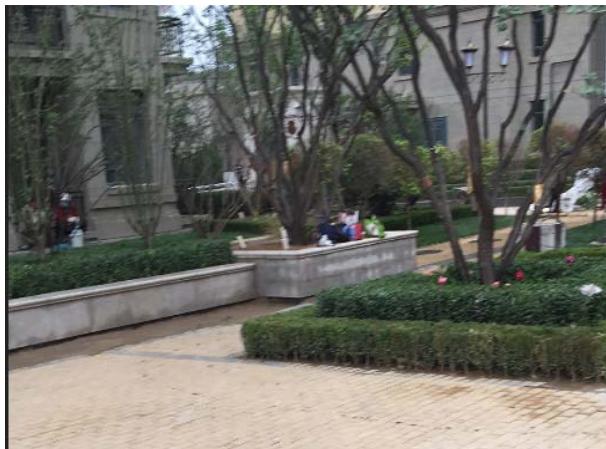
验收组对项目内的透水砖、植草砖铺装进行了现场观察、测量，评估组认为透水砖、植草砖外观整齐，基本没有质量缺陷。工程措施总体质量合格。

透水砖铺装

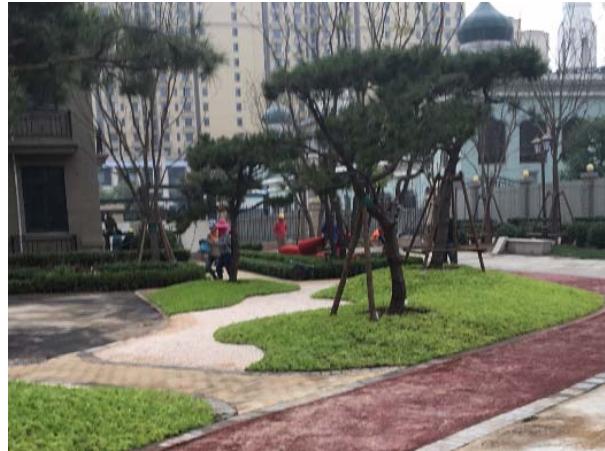
透水混凝土硬化

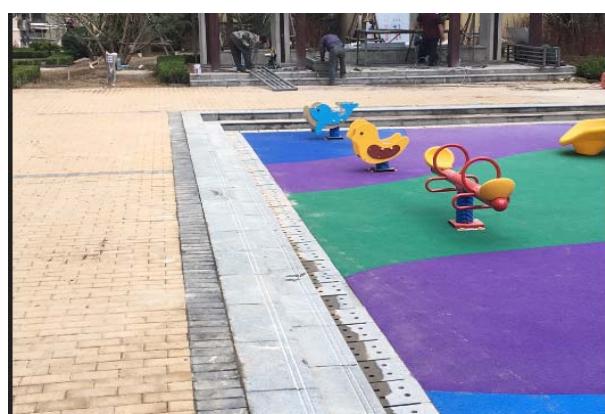
透水塑胶及排水沟

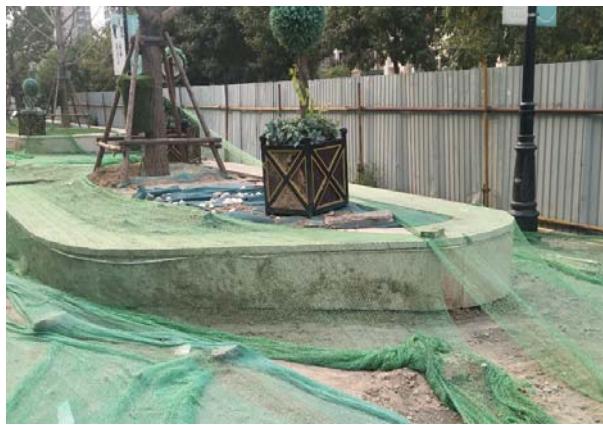
雨水调蓄池

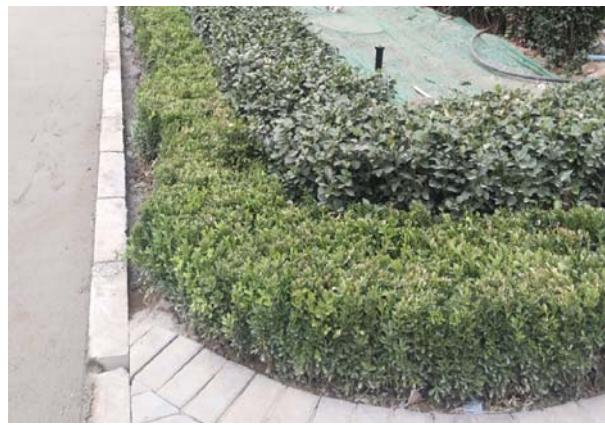
集雨式绿地（1）
