朝阳区来广营乡清河营村住宅及配套

（2 号地块）项目第一期工程

水土保持监测总结报告

2018 年 9 月

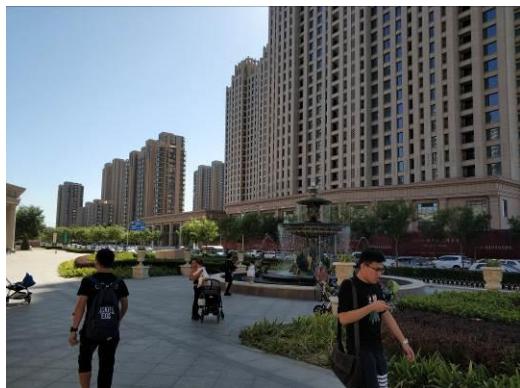
监测进场时北地块已经完工，部分住宅楼正在进行内部装修施工，施工场地外围设置有彩钢板拦挡。

图 2-1 监测进场时建筑物现状 (1)

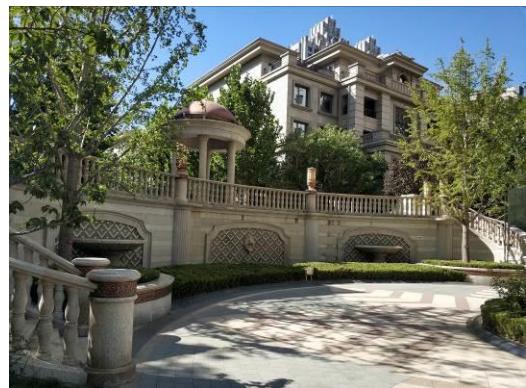
图 2-2 监测进场时建筑物现状 (2)

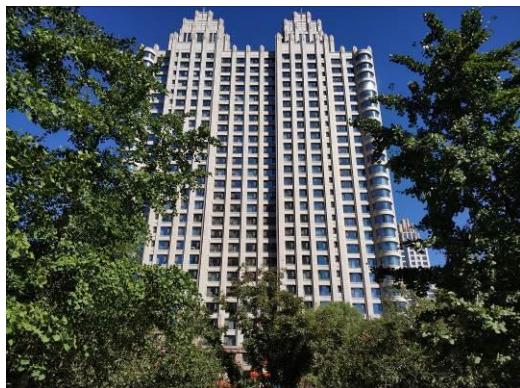
监测进场时南地第一期工程建设部分块已经完工，小区绿化及道路均修建完成。

图 2-3 监测进场时建筑物现状 (1)

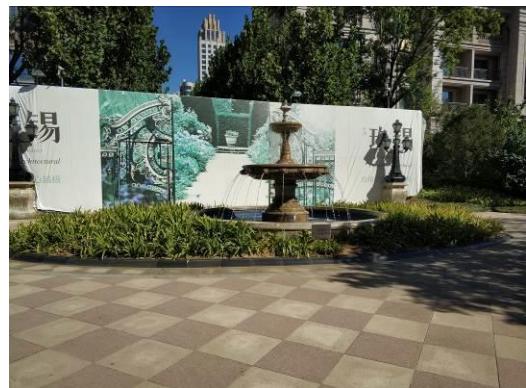
图 2-4 监测进场时建筑物现状 (2)

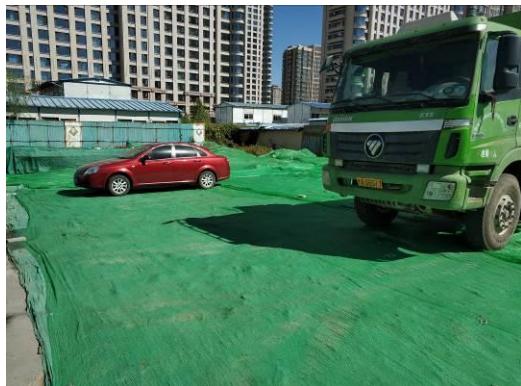
图 2-6 裸露地面纤维网苫盖

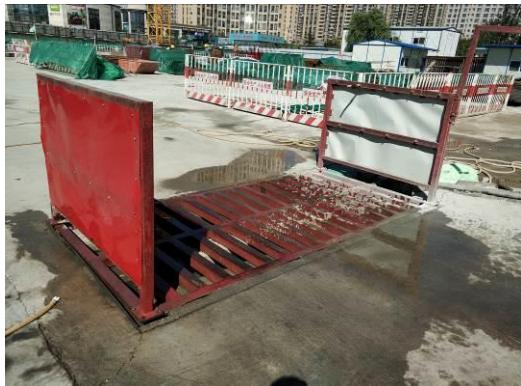
图 2-7 洗车槽

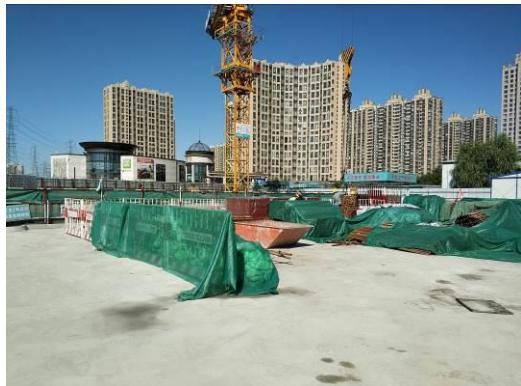
图 2-8 纤维网围挡

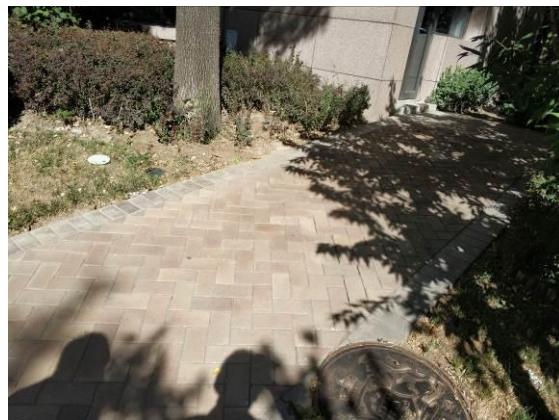
图4-2 项目区西南地块透水砖铺装

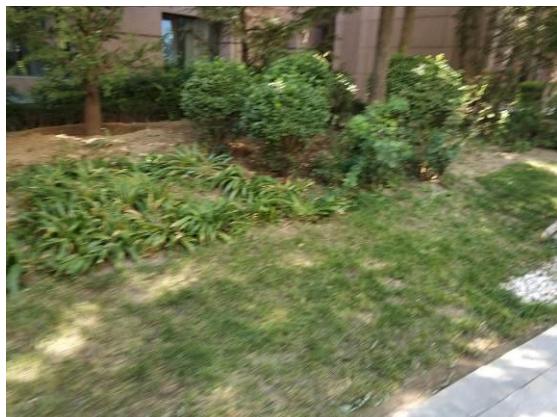
图4-5 北地块绿化（1）

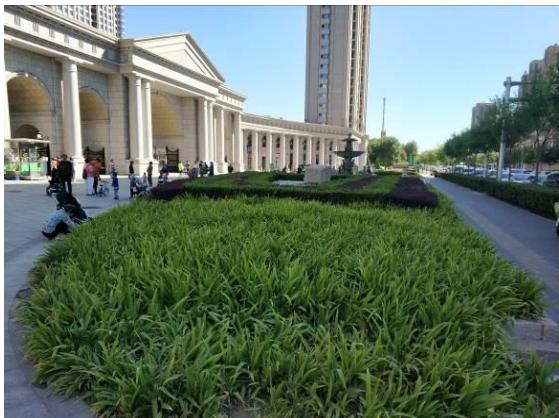
图 1 北区广场绿化

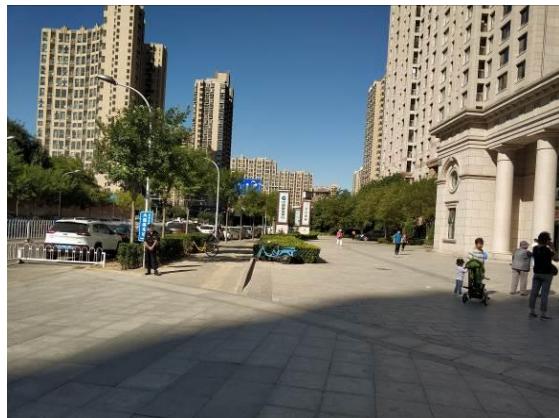
图 2 北区广场

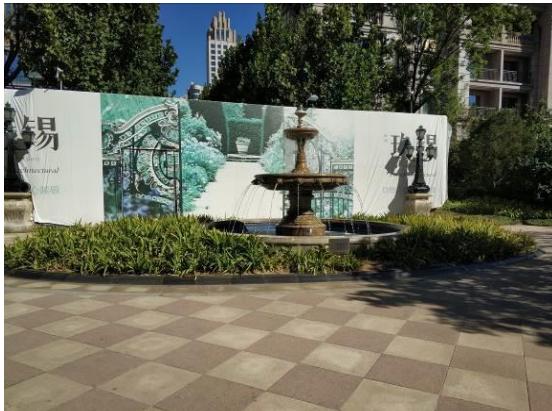
图 3 景观水池

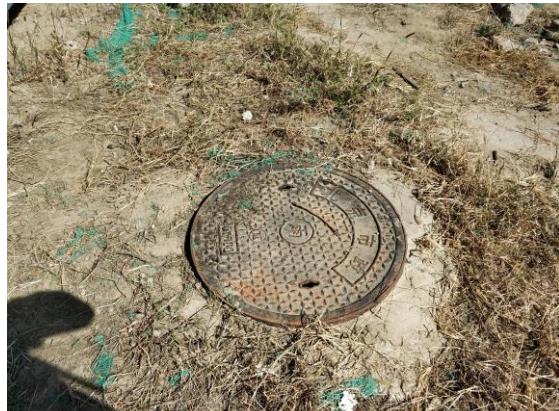
建设单位在项目区南地块建设 600m³ 蓄水池一座，用于收集项目区雨水，待汛期降雨发生时，蓄水池作为雨水调蓄设施，蓄水池积满雨水后多余的雨水经溢流口排入市政管道。蓄水池集蓄的雨水还可以用作绿地的浇灌用水。

图 4 蓄水池

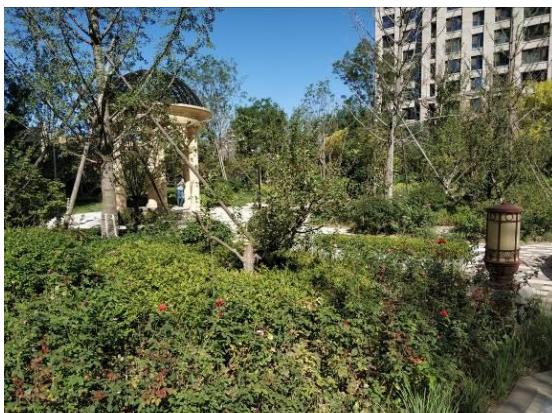
图 5 北区小区绿化
