密云潮河（万岭漫水桥～东白岩桥）
综合治理工程
水土保持监测总结报告

建设单位：北京市密云区水务重点工程管理办公室

监测单位：北京林森生态环境技术有限公司

2018年5月

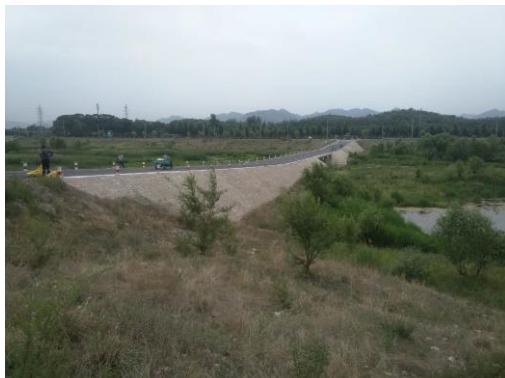
照片 1 护岸防护及边坡绿化

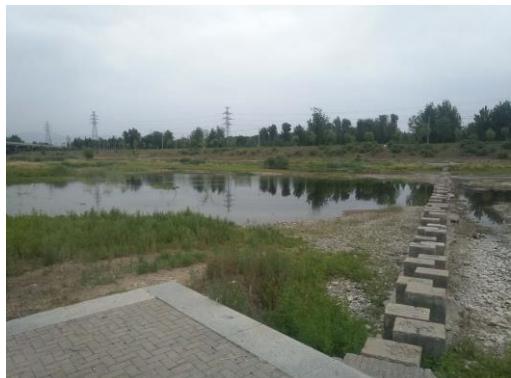
照片 2 河道治理现状

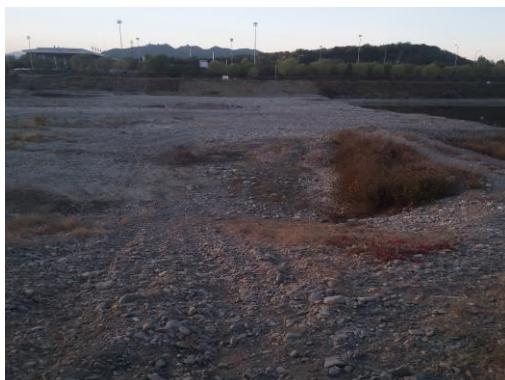
为防治河道补给水管道出水口对河道底部的冲刷，在分水口正下方设置河卵石护坦，同时为了减轻潮河路道路雨水对河岸边坡的冲刷，结合潮河路设置的拦水带，在河岸边坡每 100m 设置急流槽，并在河岸沿线的挡土墙顶部边缘设置种植沟。

照片 3 河卵石护坦

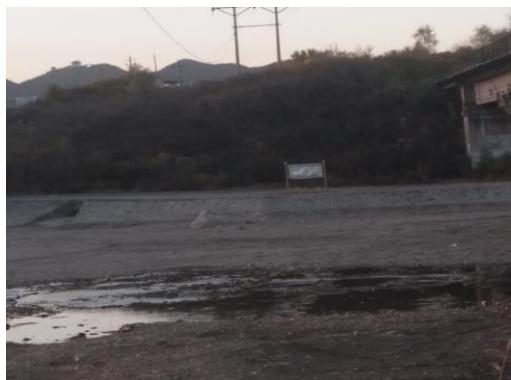
照片 4 坡脚驳石护岸

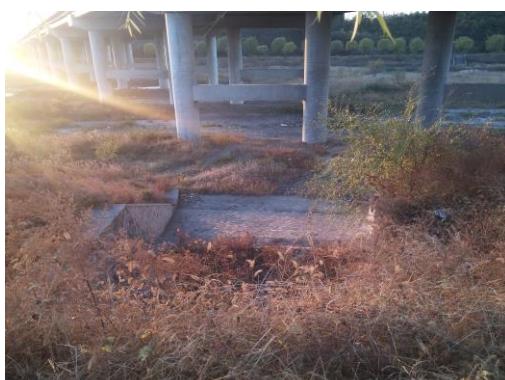
照片 5 坡面急流槽

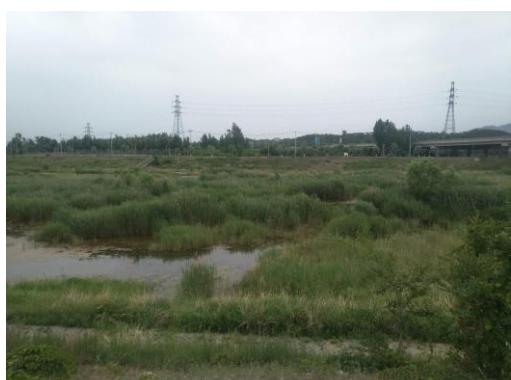
照片 6 生态修复及水生植物
