密云潮河（万岭漫水桥～东白岩桥）
综合治理工程
水土保持设施验收报告

项目建设单位：北京市密云区水务重点工程管理办公室
报告编制单位：北京林森生态环境技术有限公司

2018年6月

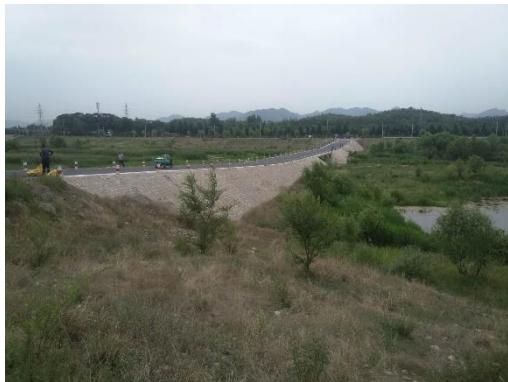
照片 1 护岸防护及边坡绿化

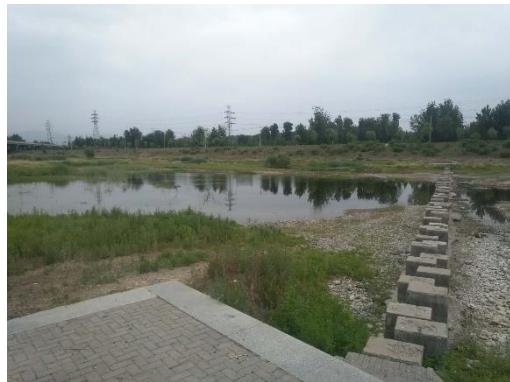
照片 2 河道治理现状

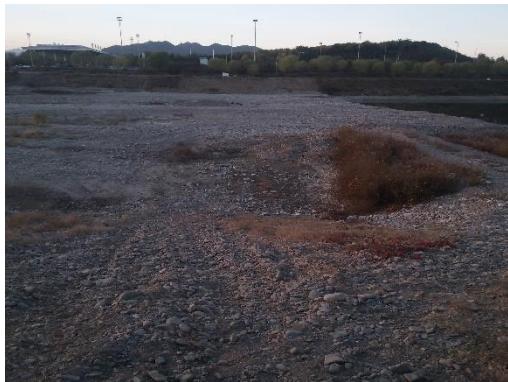
照片 3 河卵石护坦

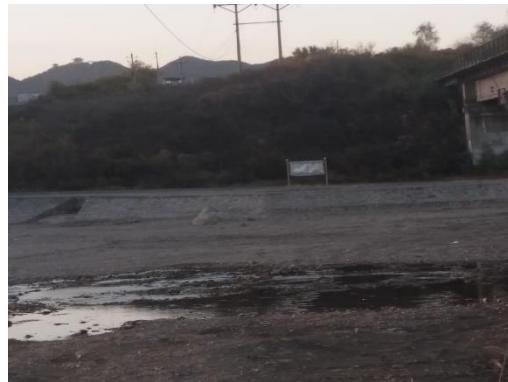
照片 4 坡脚驳石护岸

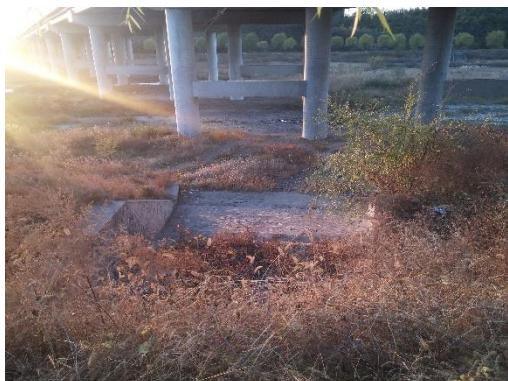
照片 5 坡面急流槽

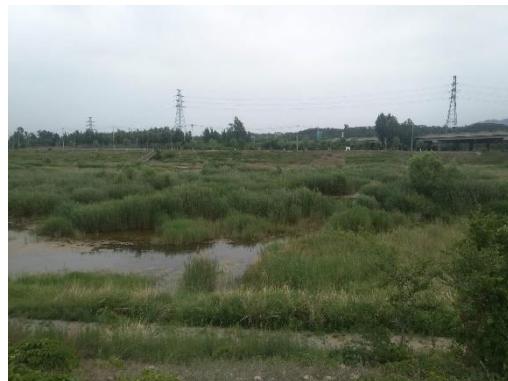
照片 6 生态修复及水生植物
