平谷区夏各庄新城“三定三限三结合”定向安置房项目

# 水土保持设施验收报告

建设单位：北京绿都基础设施投资有限公司

2018年6月

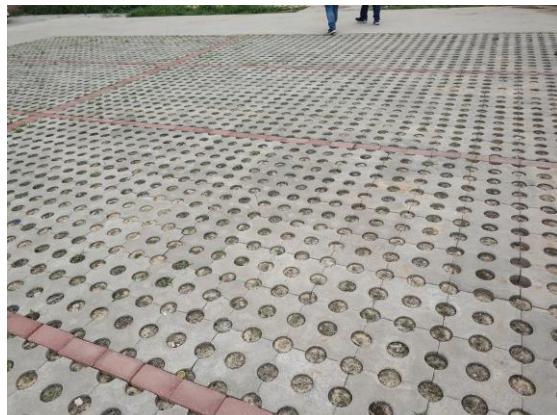
图 3-1 嵌草砖铺装

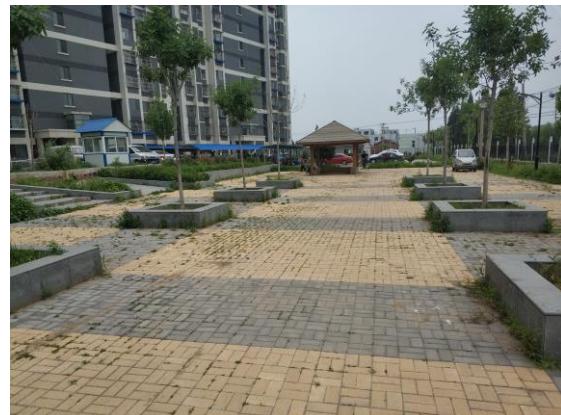
图 3-2 透水砖铺装

评估组对项目内的透水砖铺装进行了现场观察、量测，评估组认为透水砖外观整齐，基本没有质量缺陷。工程措施总体质量合格。

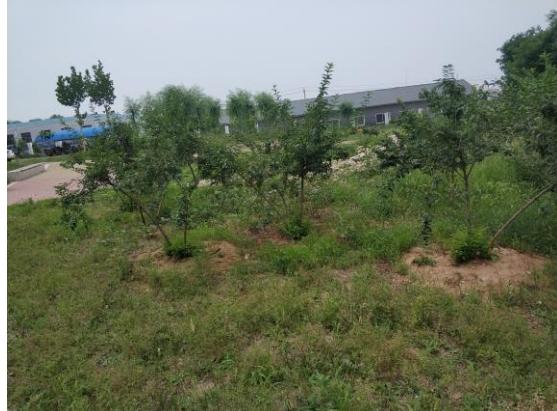
图 3-3 绿化美化

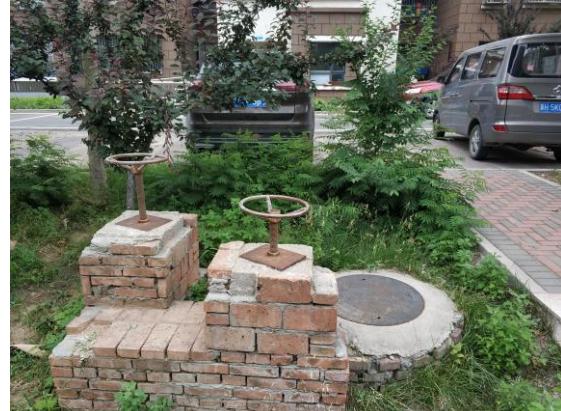
图 3-4 蓄水池

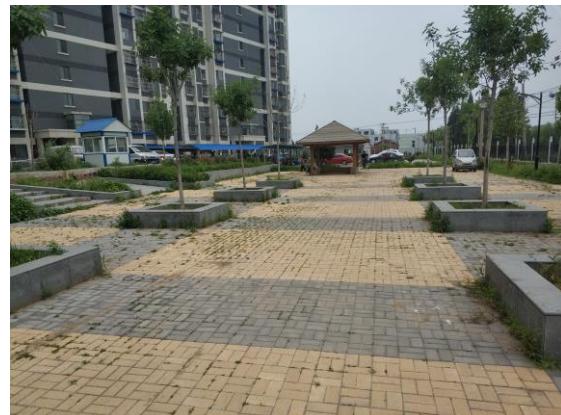
图 3-2 透水砖铺装

评估组对项目内的透水砖铺装进行了现场观察、量测，评估组认为透水砖外观整齐，基本没有质量缺陷。工程措施总体质量合格。

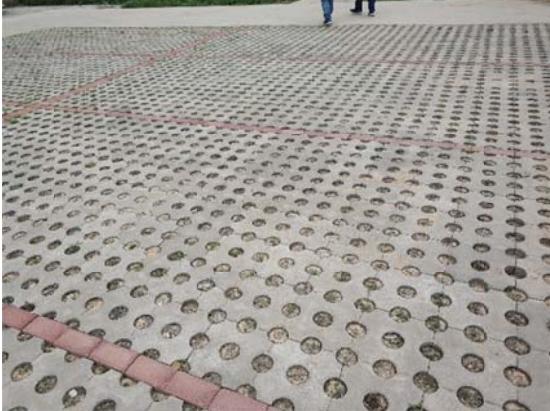
透水砖铺装	植草砖铺装

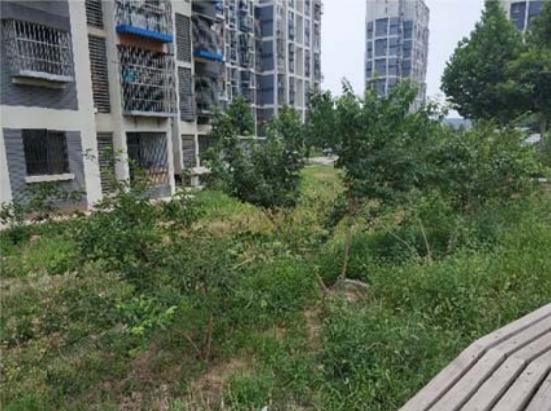
小区绿化	集雨池

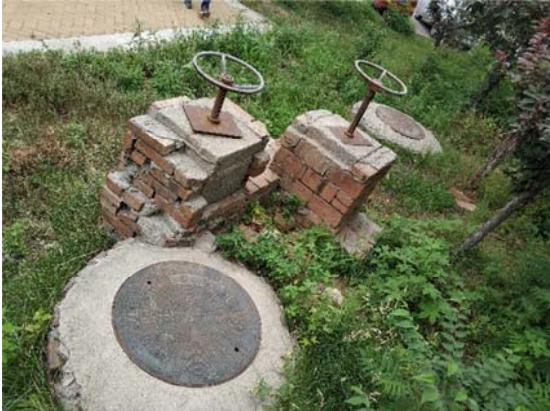
项目建设 4 座集雨池共 4300m<sup>3</sup>, 按收集满 1 次计算可收集雨水 4300m<sup>3</sup>; 可收集雨水 4300 m<sup>3</sup>。考虑到雨水收集系统的损耗, 本项目雨洪利用率可达 91.78%, 达到北京市房地产建设项目防治标准。
