马官营公交中心站改造工程

水土保持设施验收报告

项目建设单位：北京公共交通控股（集团）有限公司
报告编制单位：北京林森生态环境技术有限公司
2018年11月

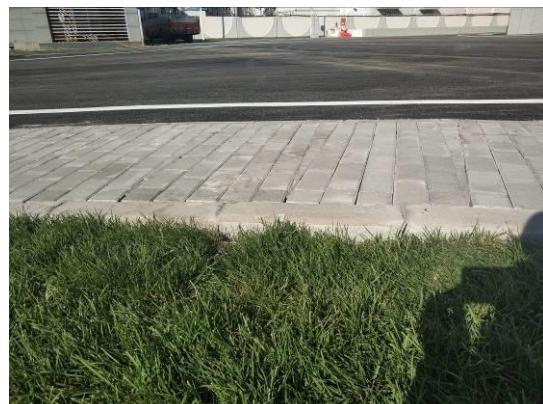
图3-2 透水砖铺装

本项目道路硬化及管线工程区完成透水砖铺装 $600m^2$ ；绿化工程区完成蓄水池 $1200m^3$ （蓄水池 1 座）、下凹式绿地整地 $1580m^2$ 、节水灌溉系统 1 套（移动软管）。

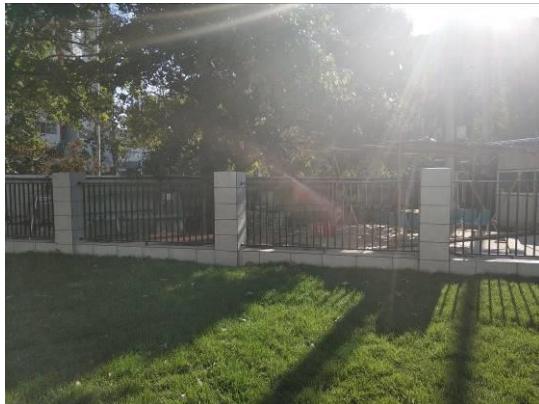
图3-6 项目区绿化（1）

本项目绿化工程防治区完成绿化工程 $1580m^2$ ；通过对项目区进行全面的勘查和重点部位核查等，植物措施质量合格，植物成活率在 95% 以上，整体生长状况良好，能较好的防治水土流失，改善生态环境。

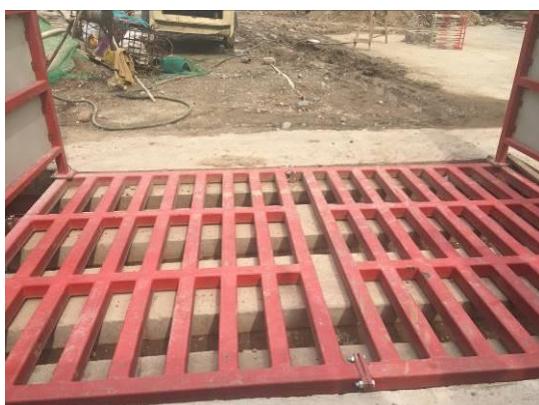
图3-10 施工出入口清洗凹槽

本项目道路硬化及管线工程区完成密目网苫盖 $5600m^2$ ；施工临建工程区完成施工出入口清洗凹槽 1 座、临时堆土密目网苫盖 $1200m^2$ 、临时排水沟 120m。

方案设计施工出入口清洗凹槽 2 座，实际实施量 1 座，由于施工期间共布设 1 个施工出入口，施工出入口清洗凹槽实施量为 1 座。设计临时堆土草袋拦挡 60m³，实际上未实施，在施工过程中增加了密目网苫盖数量，临时堆土草袋拦挡的减少，对整体水土保持效果影响不大。

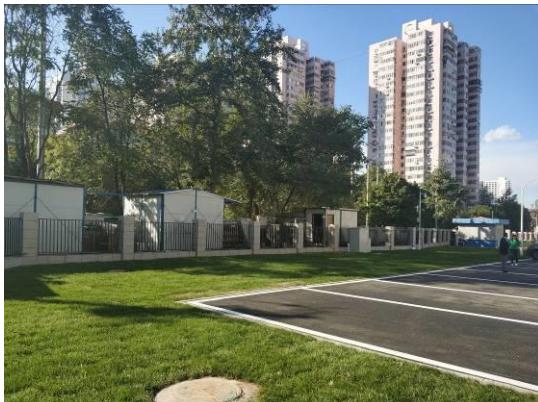
图 1 下凹式绿地

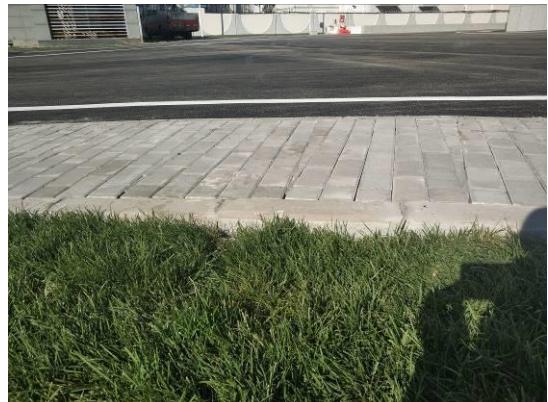
图 2 透水砖铺装

对项目内的透水砖铺装进行了现场观察、量测，认为透水砖外观整齐，基本没有质量缺陷，工程措施总体质量合格。

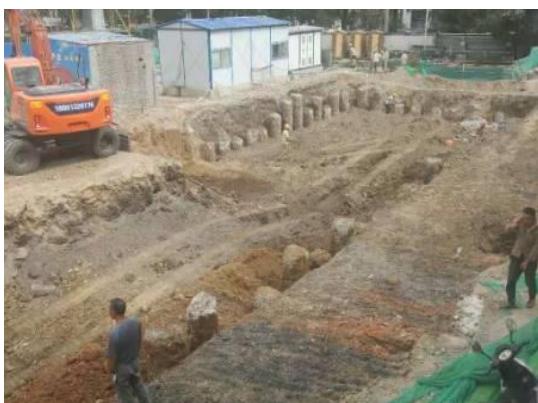
图 3 蓄水池建设情况 (1)

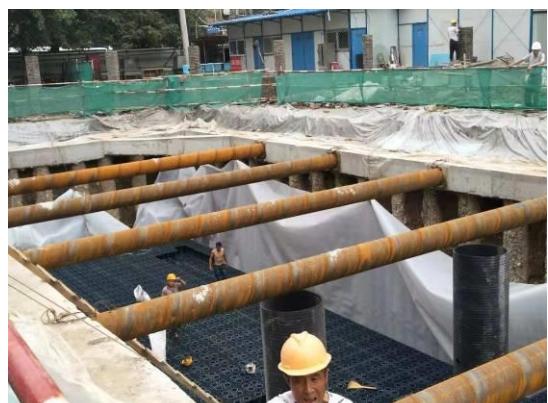
图 4 蓄水池建设情况 (2)

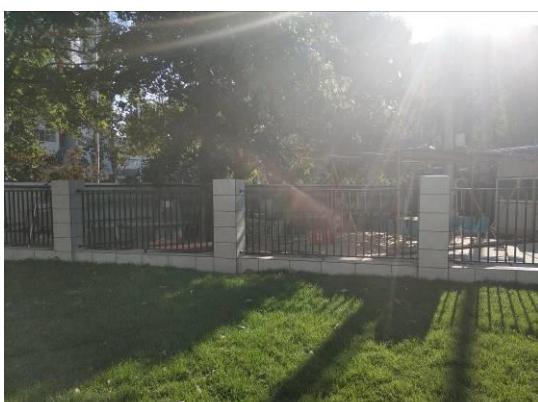
图 5 项目区绿化 (1)

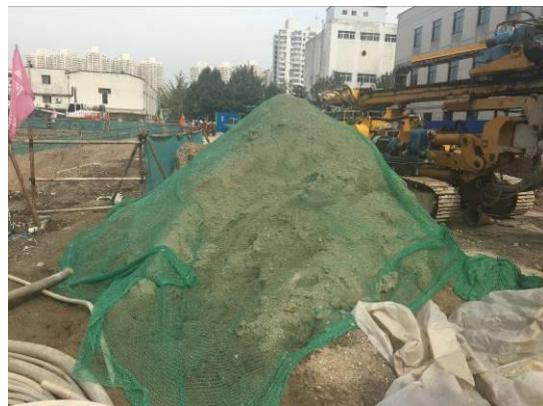
图 8 临时堆土密目网苫盖

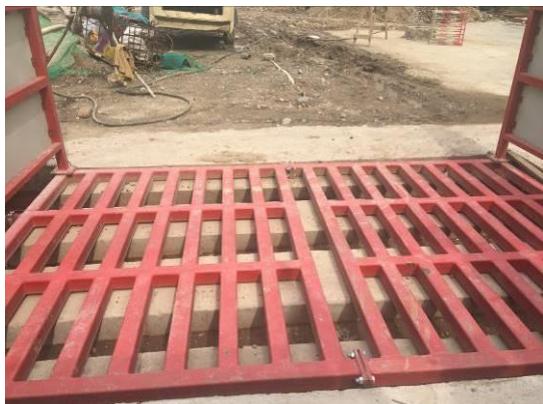
图 9 施工出入口清洗凹槽

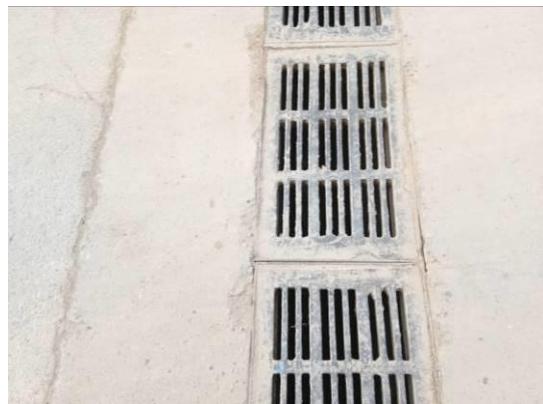
图 10 临时排水沟
