长城精品奥特莱斯项目

水土保持设施验收报告

报告编制单位：北京林淼生态环境技术有限公司

2018年6月

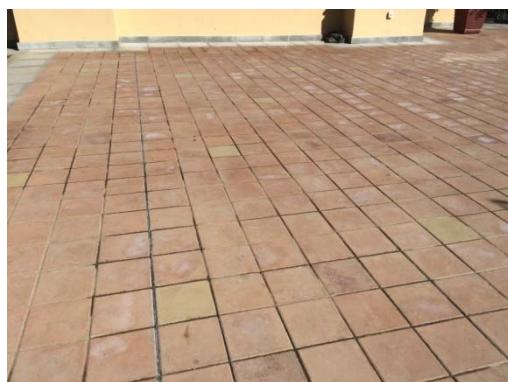
图 3-2 透水砖铺砖

水土保持设施验收报告编制组对项目内的透水砖铺装进行了现场观察、量测，认为透水砖外观整齐，基本没有质量缺陷。工程措施总体质量合格。

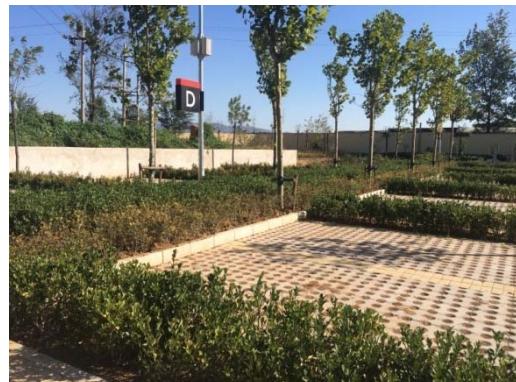
图 3-3 植草砖铺砖

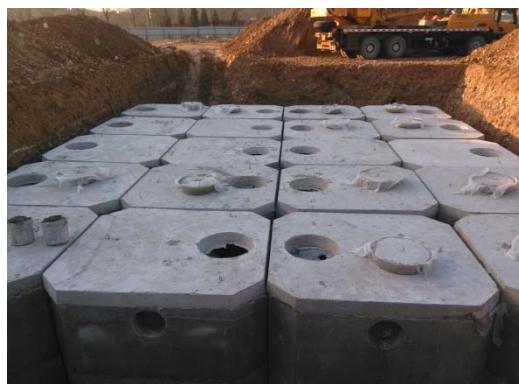
图 3-4 蓄水池模块搭建

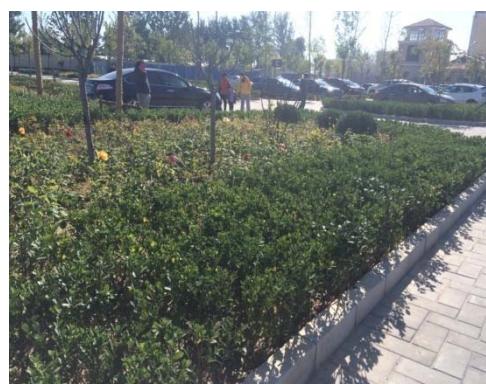
图 3-5 项目区绿化（一）

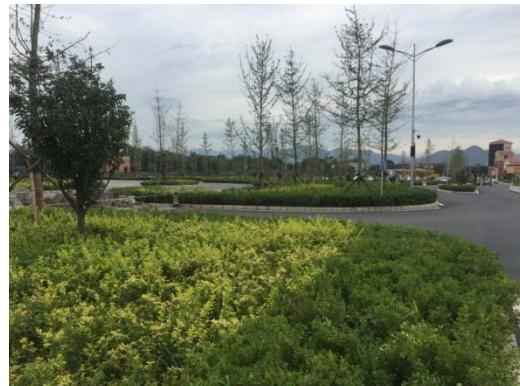
图 6 项目区绿化（三）

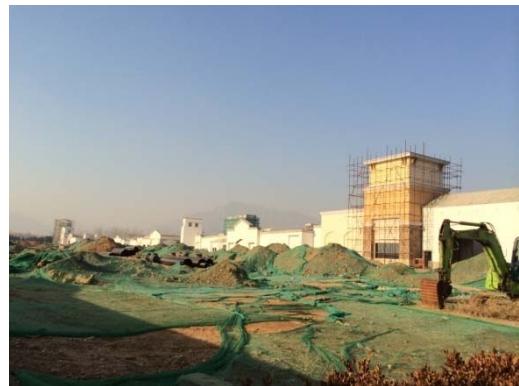
图 8 纤维网覆盖

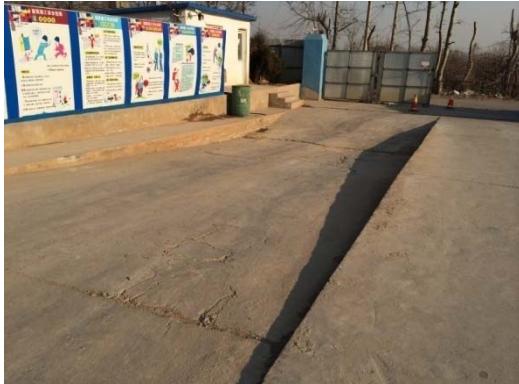
图 10 洗车槽

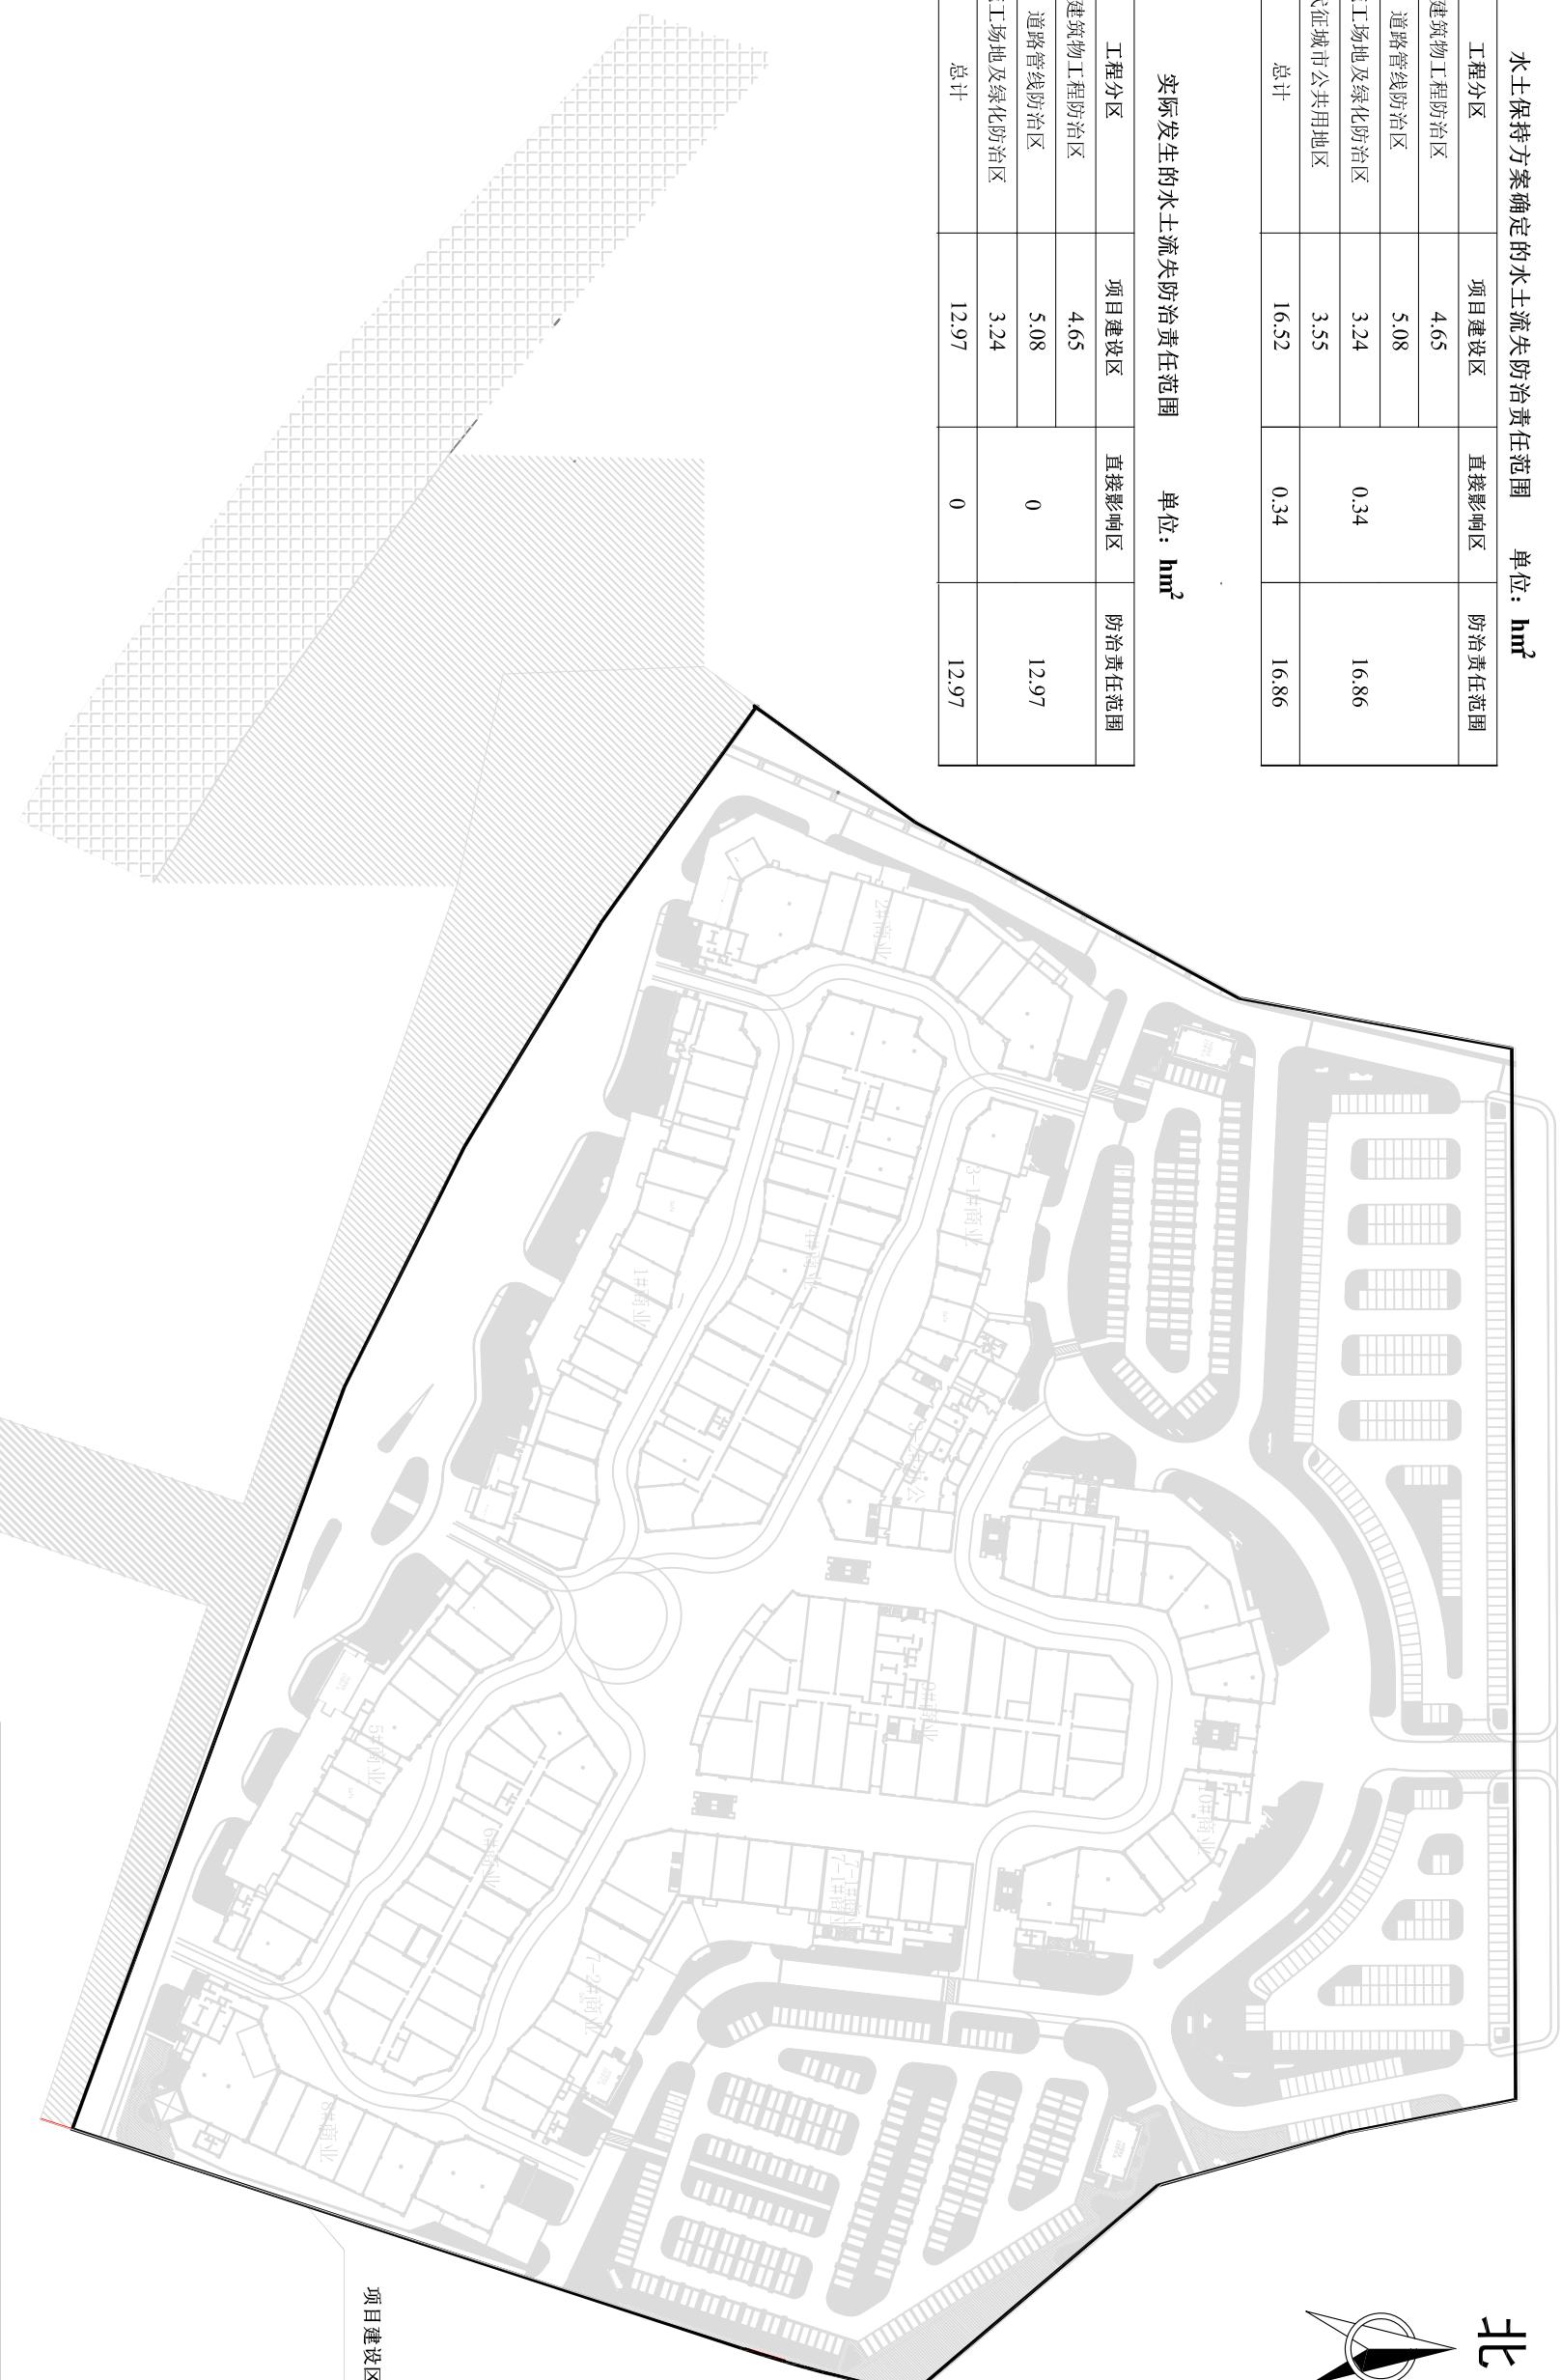
核定	米国平	长城精品奥特莱斯项目	验收	阶段
审查	李海		水保	部分
核对	李海			
设计	吴雷	水土流失防治责任范围图		
制图	张伟			
描图				
设计证号		比例	1:2000	日期 2018.6
资质证号		图号		附图1

本项目水保方案确定的水土流失防治责任范围为16.86hm², 其中项目建设区16.52hm², 直接影响区0.34hm²; 实际发生的水土流失责任范围为12.97hm², 与水土保持方案相比, 减少了3.89hm², 主要原因是在实际施工过程中并没有对项目区外围进行扰动, 代征用地代征不代建, 其他各防治分区面积和水土保持方案保持一致。
