## Ayuda visual de Mandriles con Suciedad

Ayuda visual

QD-C4-P02-ME01-AV08

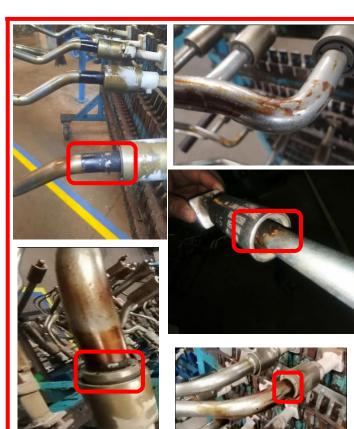
**NOTA:** Si los mandriles presentan cierta decoloración y no tengan costra es aceptable, cuando un mandril tenga costra se deberá de retirar ya que esto deja marca en la manguera y provoca fugas, una vez identificado el mandril con suciedad se le deberá de comentar al líder para que lo lleve al almacén de mandriles para su proceso de lavado
