### Héctor Iván Troncoso Maureira

Industrias de Conjuntos Mecánicos Aconcagua - RENAULT CORMACÁNICA. San Rafael #1769, Los Andes, V Región.

Período de Practica: 2 de Enero de 2018 al 23 de Febrero de 2018.

Informe de Práctica Profesional de Ingeniero Eléctrico

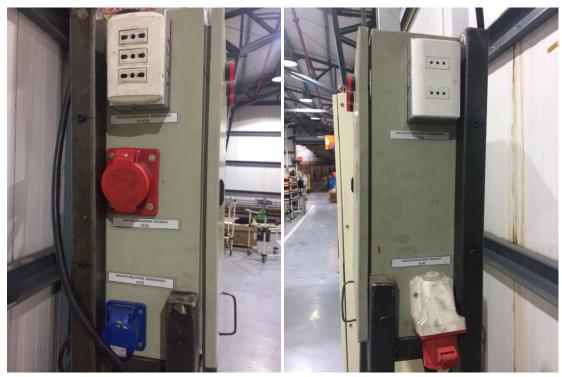
Figura 1-24: Identificación de enchufes.

Luego de la visita a terreno, el Sr. René Belkerbach Jiménez le asigna al estudiante en práctica la tarea de hacer un mantenimiento completo al gabinete eléctrico, el cual presentaba algunos defectos, como: enchufes en mal estado, una no identificación de sus elementos, deterioro de pintura, entre otros.

El estudiante solicita enchufes domiciliarios hembra de 10 [A] nuevos para el cambio de estos. Una vez con los enchufes en sus manos y con los elementos de seguridad (guantes, lentes de protección, tapones auditivos y zapatos de seguridad) se procede al cambio de enchufes.

Posteriormente, se hace una identificación de los enchufes y su máxima corriente que soporta, ésta identificación se puede visualizar en la Figura 1-24, donde se observan enchufes domiciliarios monofásicos de 10-16 [A], enchufes industriales trifásicos de 16-32 [A] y enchufe industrial monofásico de 16 [A].

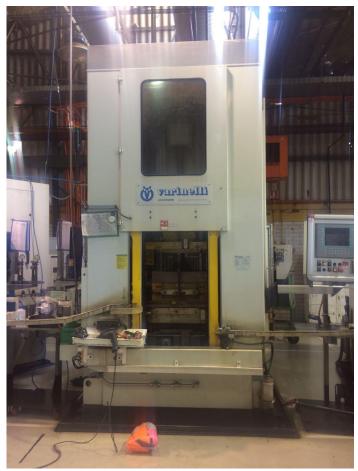
Figura 1-40: Maquina BRO-10

El funcionamiento de esta máquina antes mencionada, consiste en el brochado del piñón, donde se necesita lubricar la pieza para que el brochado sea más eficiente y no se dañe el piñón.

En esta máquina se realizo la incorporación de sopladores, ya que al lubricar la pieza, esta queda con demasiado liquido, por lo que los sopladores incorporados cumplen la función de secar la pieza como se muestra en la Figura 1-41.

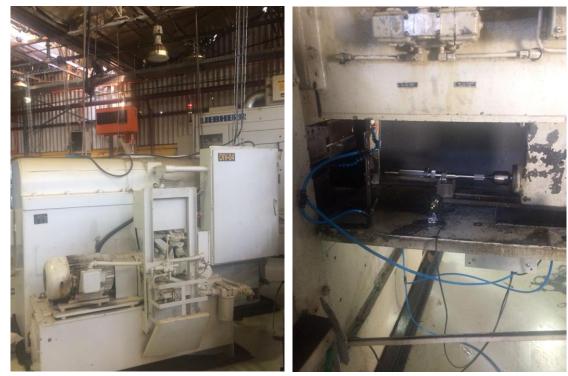
Figura 1-43: Máquina DIV-04.

La máquina DIV-04 tiene el mismo problema que la máquina BRO-10, al hacer el brochado, se tiene que lubricar, por lo que al salir la pieza, queda con liquido, el cual se debe secar.

Para secar el liquido de la pieza, se instalaron sopladores, los cuales se activan gracias al sensor de inducción mostrado en la Figura 1-44.
