Proyecto Ciudad Segura

REPORTE GRAFICO DE DAÑOS OCASIONADOS POR TERCEROS

FOLIO RDSTVPCS_4891

DOMICILIO CIRCUITO INTERIOR RIO CHURUBUSCO Esq. AVENA COL. GRANJAS MEXICO, DEL. IZTACALCO, CP 08400

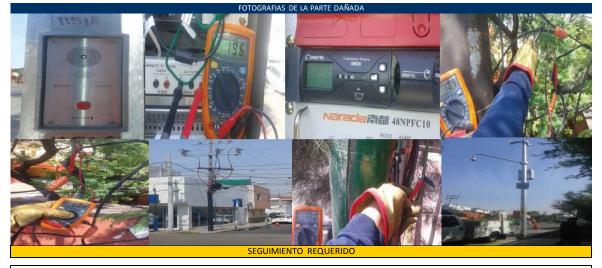
07/05/2016_11:43 HRS CASE MANTENIMIENTO NOTIFICA QUE EL STV QUE ESTA INSTALADO EN EL DOMICILIO QUE SE INDICA EN ESTE DOCUMENTO REQUIERE CAMBIO DE INFRAESTRUCTURA

CABLEADO Y OBRA CIVIL

TOMA DE VOLTAJE EN PUNTO DE CONEXIONCON L1 56VCA, L260VCA, L3 61VC, POR LO QUE SE REQUIERE LA PRESENCIA DE IMTSA PARA QUE DETERMINE NUEVO PUNTO DE CONEXION.

1) NOTIFICAR AL AREA DE ATENCION DE FALLAS POR TERCEROS DEL CASE / OBTENER Vo. Bo. DE REPARCION GERENCIA COMERCIAL TELMEX Y EMITIR HOJA DE COSTOS DE LA SOLUCION APLICADA
2) NOTIFICAR A GERENCIA COMERCIAL DE CIUDAD SEGURA DE TELMEX / CLAUDIA RENATA GONZALEZ RIVERA / ENVIAR REPORTE GRAFICO PARA Vo. Bo. DE REPARACION
