# INFORME SEMANAL DE AVANCE DE OBRA

**SEMANA 1 | 7 AL 12 DE SEPTIEMBRE DE 2026**

| PROYECTO | Adecuación integral de dos viviendas independientes - Proyecto Los Corales |
| CONTRATO / CÓDIGO | CW029-26 |

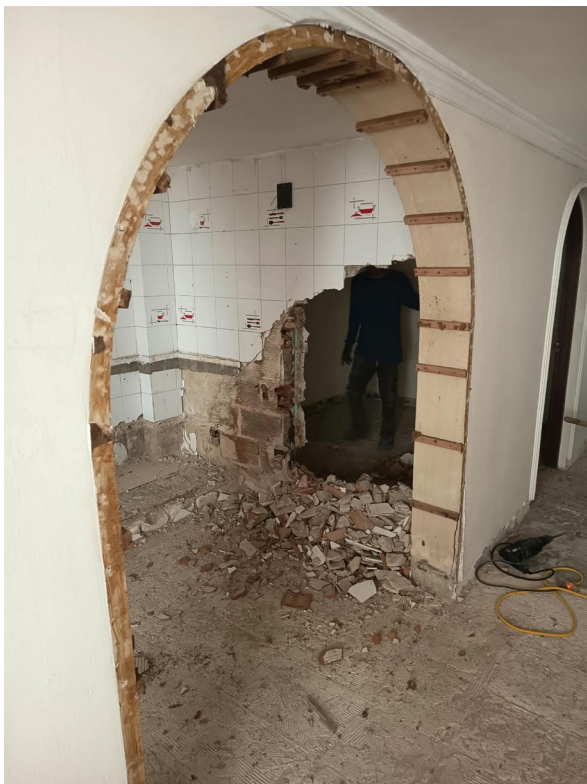
*Demolición de muro y liberación de vano en primer piso.*

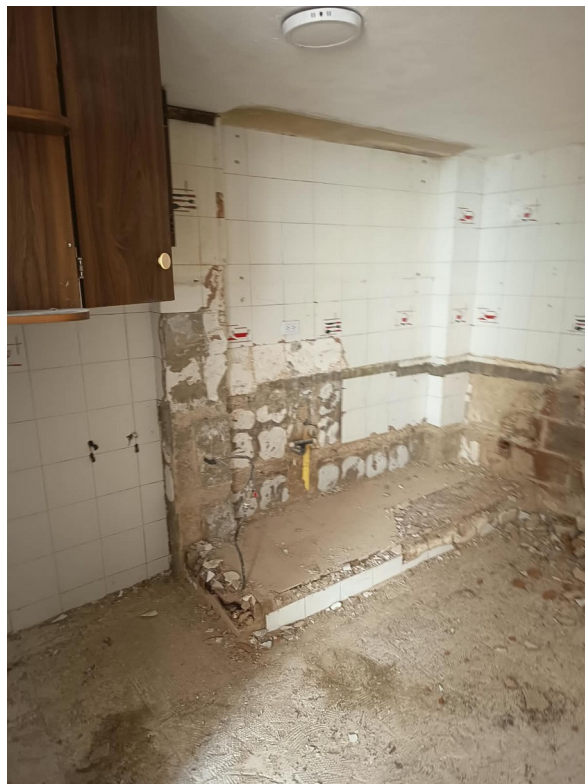
*Zona húmeda P1: retiro de enchape y exposición de redes.*

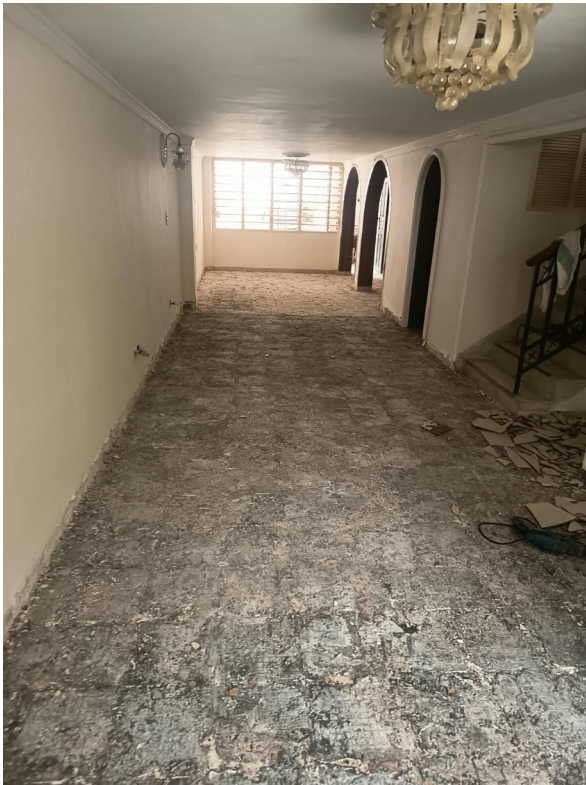
*Superficie de primer piso con acabado retirado y frente liberado.*

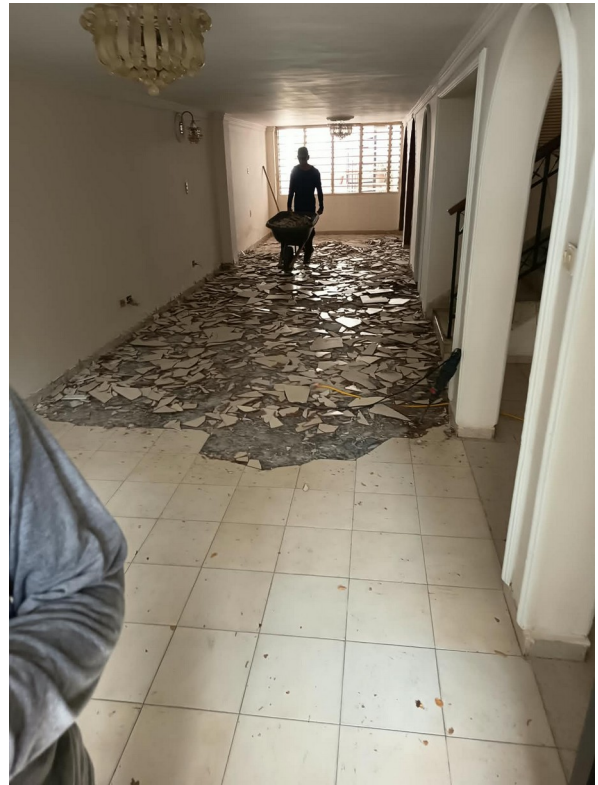
*Demolición de piso y acopio temporal de material antes de evacuación.*

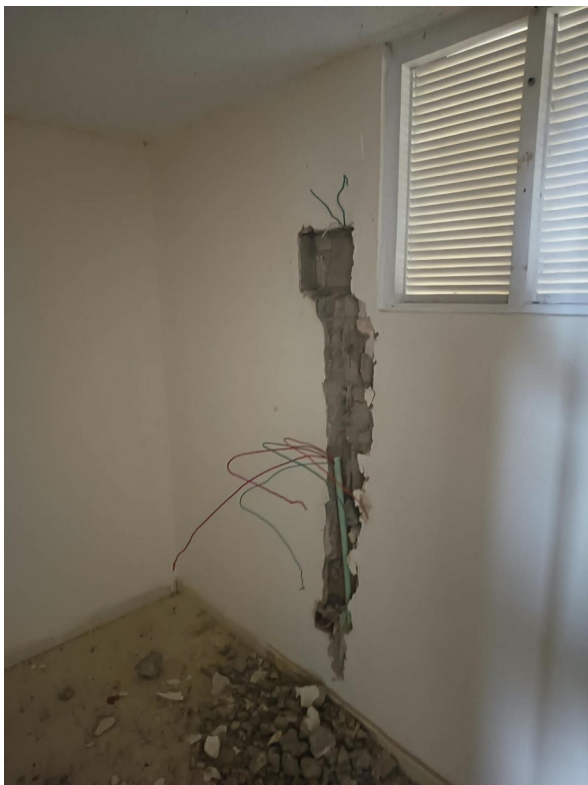
*Apertura de regata y conductores expuestos tras desconexión/intervención eléctrica.*

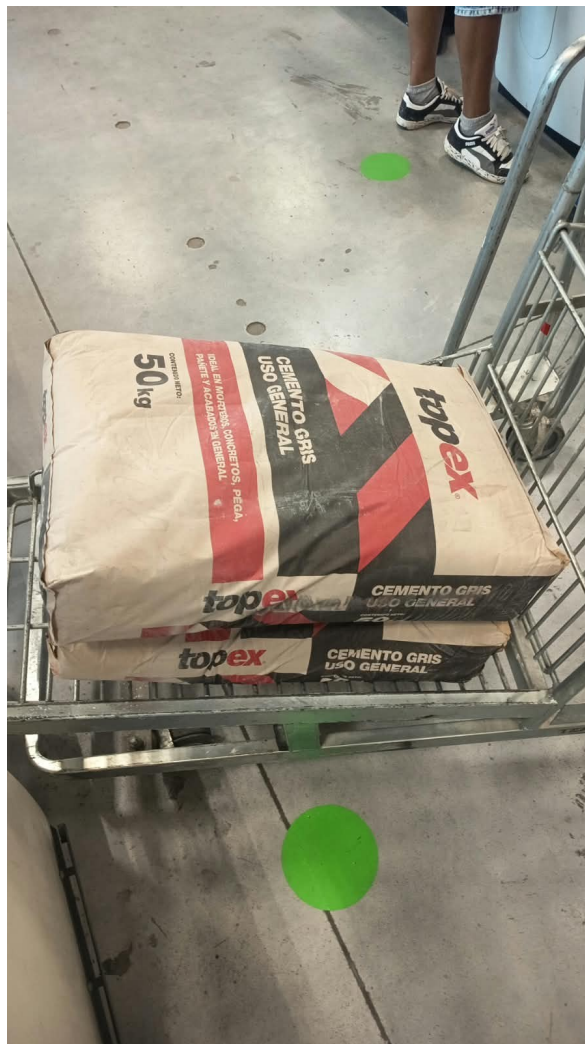
*Ingreso de cemento para el arranque de obra gris y mampostería.*

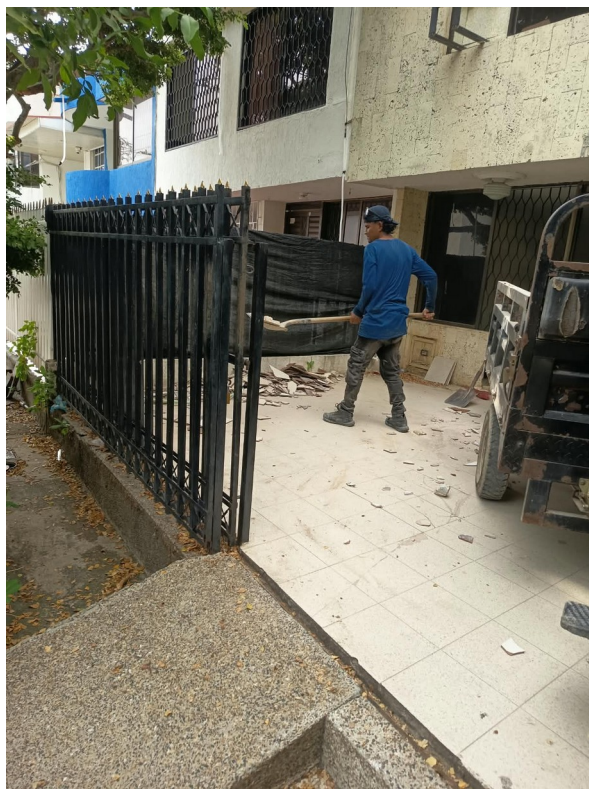
*Salida de material y operación logística en el frente exterior.*

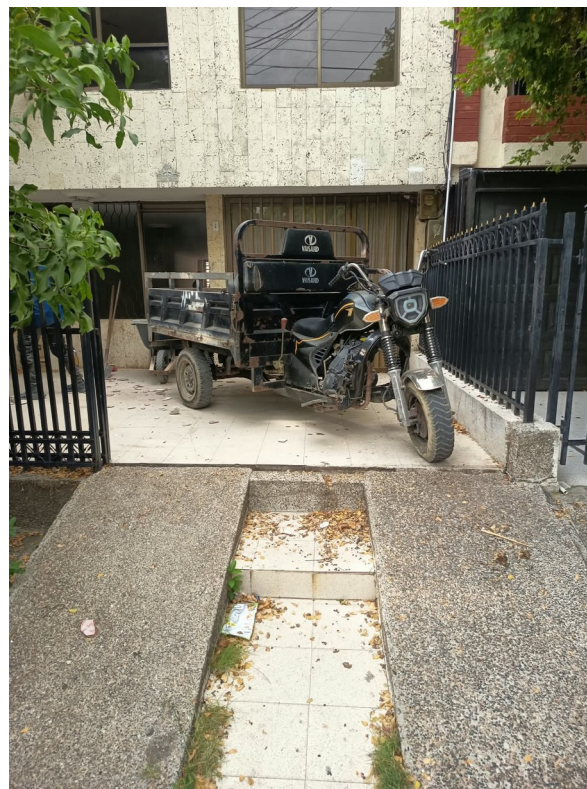
*Apoyo de transporte y retiro de material sobrante/RCD.*
