## WM 195555 消除症状 - 发动机: 更换冷却液调节器壳体 (发动机底部液体泄漏/SY2813)

## 用于冷却液分配器壳和冷却液管的零配件要求 (51/12)

## 更换冷却液系统盖 (98/13)

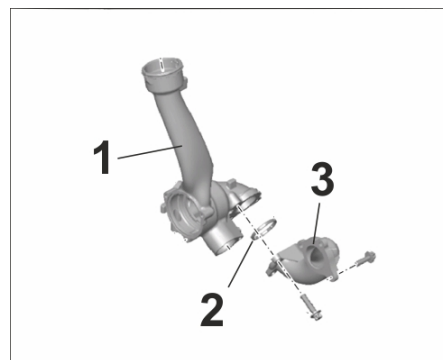
部件概图

客户投诉称发动机底部和车辆停放之处存在液体泄漏的现象。  
经过**目视检查**后, 经销商确认液体是从冷却液调节器壳体和水管周围漏出的。

由于冷却液调节器壳体上孔处的公差过大, 冷却液调节器壳体和邻近的水管周围可能会出现泄漏现象。

更换冷却液调节器壳体 **-1-**、水管密封件 **-2-** 和水管 **-3-**。

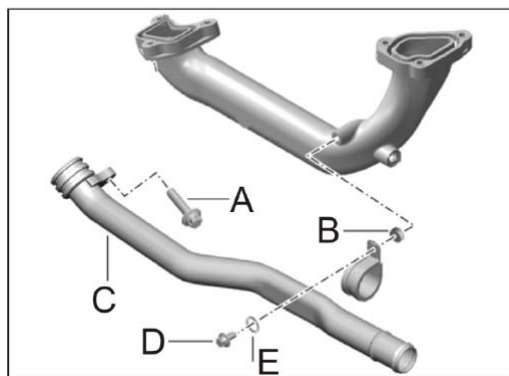
图 1

在需要安装零配件时, 混合安装了不能安装在一起的零配件

b) 自发动机号的推出日期起并且视车辆内安装的零件而定:

以下二者之一 • 更换用水导流壳, 零件号 - 9A1.106.022.02

- ⇒ 六角圆头螺栓, M6 x 25 (900.385.072.01 -项目 A- )
- 套筒 (已安装, -项目 B- )
- 带垫圈的半圆头螺钉 (已安装, -项目 D 和 E- )

或 • 更换用水管, 零件号 - 9A1.106.026.31

- 六角圆头螺栓, M6 x 35 (900.385.270.01 -项目 A- )
- ⇒ 无套筒 (-项目 B- )
- 带垫圈的半圆头螺钉 (已安装, -项目 D 和 E- )
