## WM 201055 消除车身外部症状 - 更换燃油箱（在给汽车加油时提前关闭/SY1712）

981320, 981321, 981330, 981331

年款 2013

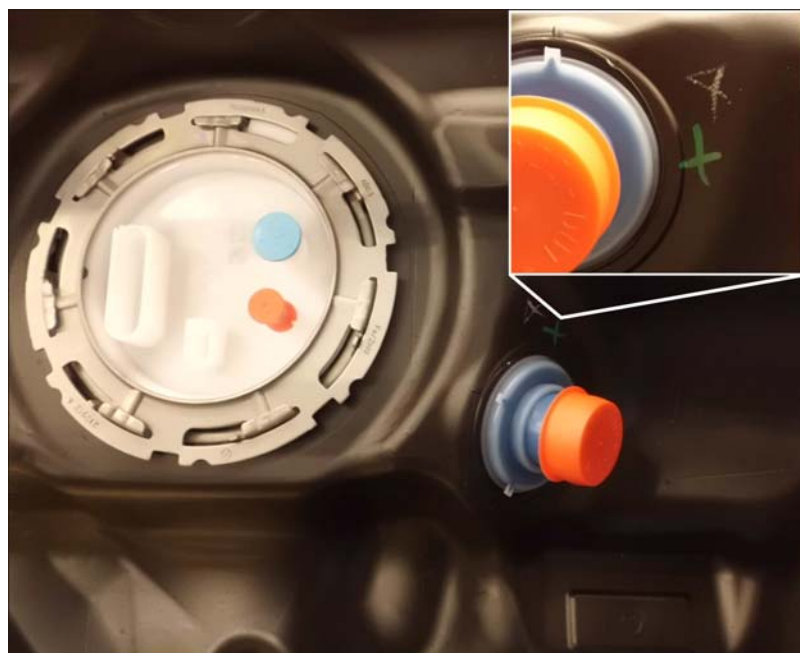
燃油箱上的标记

制造商认可的燃油箱在油箱加油口旁边标有绿色 X 标记， → 燃油箱上的标记。  
带有该标记的燃油箱不存在内管扭曲的问题。

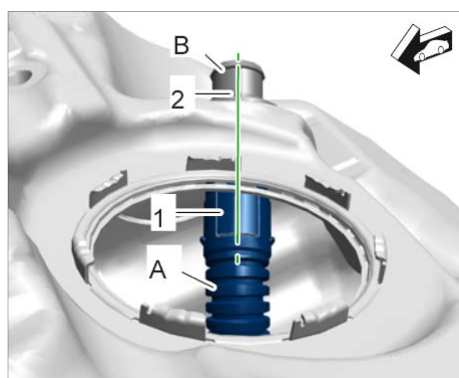
目视检查 - 内管正确居中对齐

凸起的长方形轮廓 -1-（位于燃油箱内部的内管 -A- 上）正对定位销 -2-（位于燃油箱外部的加油口 -B- 上）的中心（ -绿线- ）。

如果**放置正确**（→ 目视检查 - 内管正确居中对齐）：⇒ 问题是由于其他故障引起的。

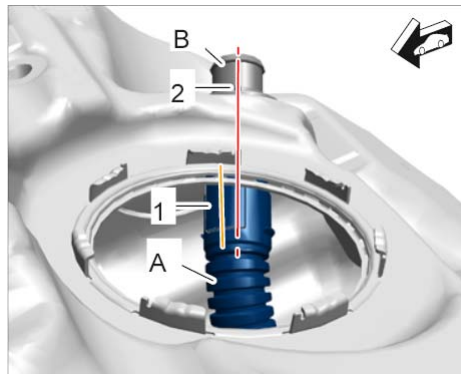
目视检查 - 内管未正确居中对齐

如果油箱加油口中的内管扭曲，则止回阀可能被堵塞，从而阻止对燃油箱加油。

如果**放置不正确**（→ 目视检查 - 内管未正确居中对齐）：⇒ 更换燃油箱。

为避免损坏止回阀，**请勿试图将扭曲的内管转回到正确的位置。**
