## WM 2873N0 消除驱动症状： 对曲轴脉冲传感器执行返工（发动机难以启动且运转不平稳/SY2113）

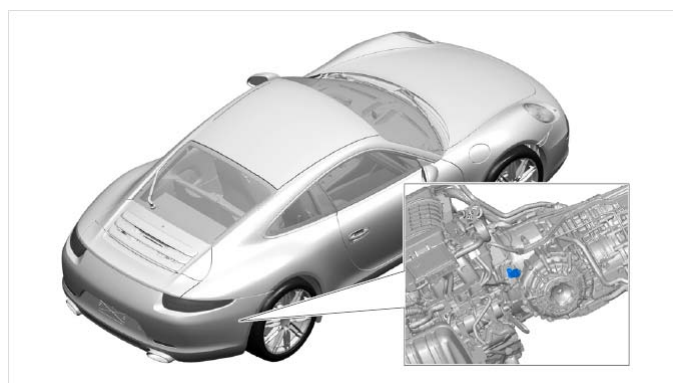
图 1

在某些运行条件下，曲轴脉冲传感器的信号可能会因曲轴脉冲传感器与传感器靶轮之间存在不合适的公差而被曲解。

1. 在执行任何其他工作之前，请检查曲轴脉冲传感器上是否安装了厚垫片。  
您可以使用镜子等工具执行此检查。

2. 拆下曲轴脉冲传感器，具体说明请参见《车间手册》→ **287319 拆卸和安装曲轴脉冲传感器 - “拆卸”部分。**
3. 将厚垫片（零件号 991.606.912.00）安装在变速箱壳体与曲轴脉冲传感器之间。
4. 安装曲轴脉冲传感器，具体说明请参见《车间手册》→ **287319 拆卸和安装曲轴脉冲传感器 - “安装”部分。**
