## WM 577326 消除车身内部的症状： 对车门控制单元重新编程（车窗密封条起皱或损坏/SY2012）

31/12 ZH 5708

## 运输车辆时车钥匙丢失 (31/12)

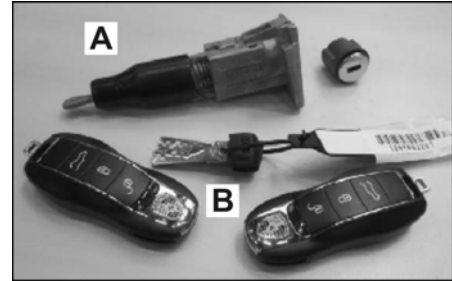
车锁套件包含：

- 锁止机构（带机械部件）， → 图 1 -A- 和
- 两个遥控器（包括紧急车匙）， → 图 1 -B-。

如果需要替换车锁套件，则会为车辆特制一套新的车锁套件，随后必须对该套件进行自适应或设定，以使其适合车辆。
