## WM 195555 消除症状 - 发动机: 更换冷却液调节器壳体 (发动机底部液体泄漏/SY2813)

## 用于冷却液分配器壳和冷却液管的零配件要求 (51/12)

## 更换冷却液系统盖 (98/13)

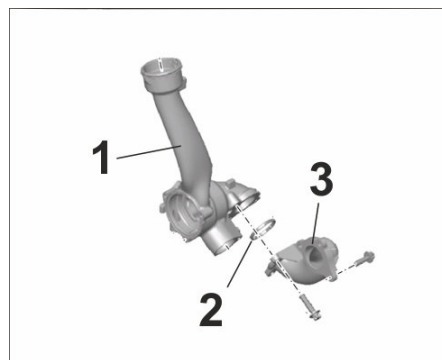
部件概图

客户投诉称发动机底部和车辆停放之处存在液体泄漏的现象。  
经过目视检查后, 经销商确认液体是从冷却液调节器壳体和水管周围漏出的。

由于冷却液调节器壳体上孔处的公差过大, 冷却液调节器壳体和邻近的水管周围可能会出现泄漏现象。

更换冷却液调节器壳体 **-1-**、水管密封件 **-2-** 和水管 **-3-**。

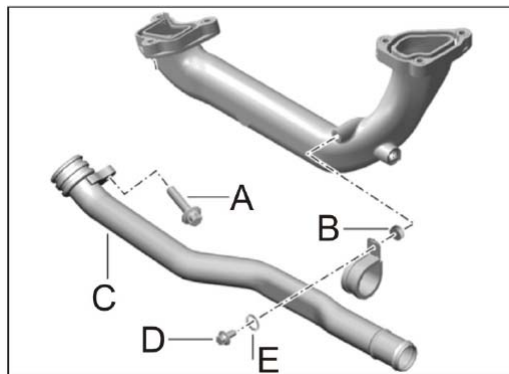
图 1

在需要安装零配件时, 混合安装了不能安装在一起的零配件

b) 自发动机号的推出日期起并且视车辆内安装的零件而定:

以下二者之一 • 更换用水导流壳, 零件号 - 9A1.106.022.02

- ⇒ 六角圆头螺栓, M6 x 25 (900.385.072.01 -项目 A- )
- 套筒 (已安装, -项目 B- )
- 带垫圈的半圆头螺钉 (已安装, -项目 D 和 E- )

或 • 更换用水管, 零件号 - 9A1.106.026.31

- 六角圆头螺栓, M6 x 35 (900.385.270.01 -项目 A- )
- ⇒ 无套筒 (-项目 B- )
- 带垫圈的半圆头螺钉 (已安装, -项目 D 和 E- )
