## WM 465002 检查前制动盘 - 磨损评估

#### 有关制动盘磨损评估的信息

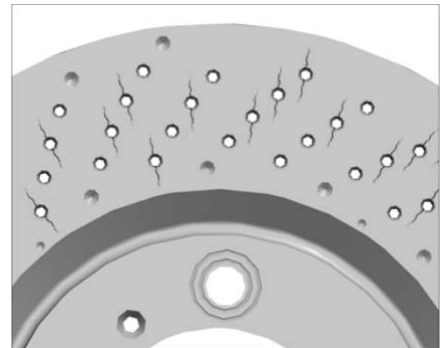
允许的孔裂纹长度最大为 5 mm。

孔裂纹长度过大（大于 5 mm）

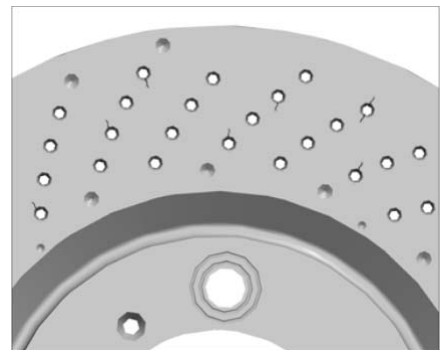
由于孔裂纹长度小（小于 5 mm），因此不必更换制动盘。

孔裂纹长度小（小于 5 mm）

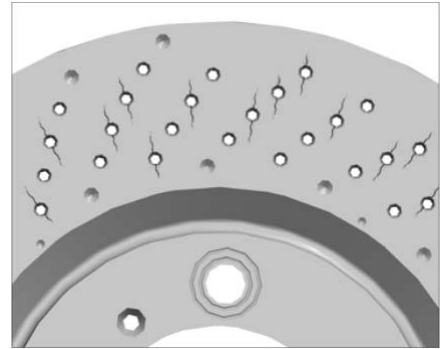
某些孔裂纹长度超过 7 mm。

孔裂纹长度过大 (大于 5 mm)

必须更换制动盘（允许的孔裂纹长度最大为 5 mm）！

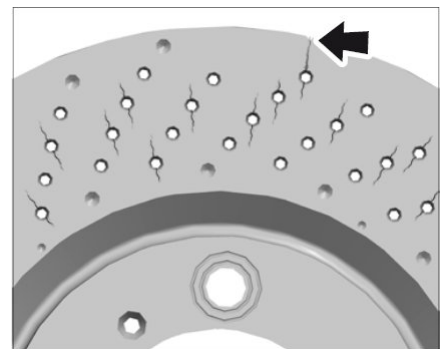
摩擦片外缘出现裂纹的制动盘 -箭头-。  
必须更换制动盘！

摩擦片外缘损坏

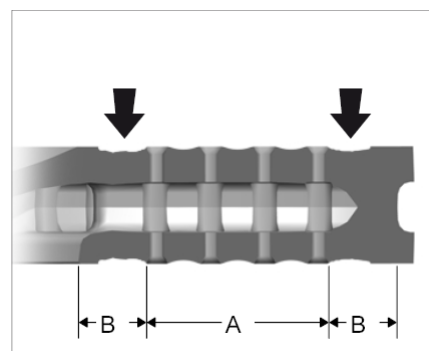
磨损区域 A 和 B

平滑制动盘的最小厚度是在制动盘的中间位置测量的，与此不同的是，打孔（钻孔式）制动盘必须始终在磨损最为严重的内侧或外侧摩擦表面轨迹上 -**箭头**- 测量最小厚度。

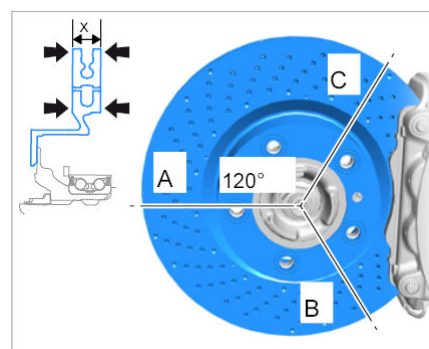
制动盘厚度测量点

测量制动盘厚度 -**X**-（在外侧或内侧摩擦表面轨迹区域 -**箭头**-），至少测量 3 个不同的点（-**A**、**B**、**C**-），每个点偏移 120°。
