## WM 465102 检查前 PCCB 制动盘（磨损评估）

### 有关检查 PCCB 制动盘的信息

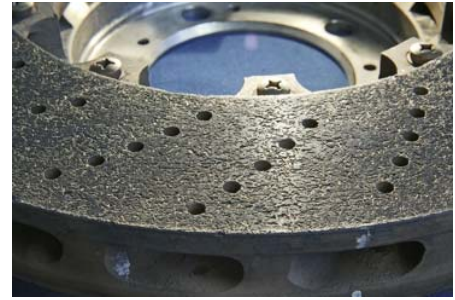
2. 检查制动盘的表面粗糙度 (Rk)（允许的最大值为  $80 \mu\text{m}$ ），因为它会影响制动舒适性（噪音）、制动性能/踏板压力和制动片的使用寿命 → 465102 检查前 PCCB 制动盘（磨损评估）- “检查” 部分。

PCCB 制动盘的表面粗糙度

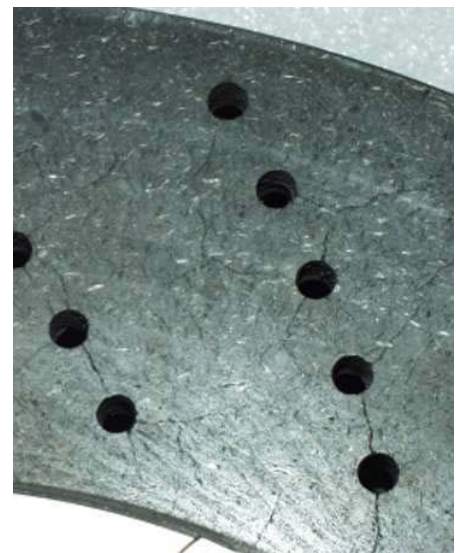
必须将制动盘摩擦表面上的裂纹与灰铸铁制动盘上的裂纹区别对待。这些裂纹甚至在新制动盘上也可能存在，不视为 PCCB 制动盘的磨损条件，具体取决于制造商。

PCCB 制动盘摩擦表面上的应力释放  
微观结构

- 由于摩擦层和支撑盘体使用的材料不同，摩擦表面（即使是新的制动盘）上会覆盖有非临界的裂纹结构（应力释放微观结构）。有时，各条应力释放裂纹会沿着打孔方向延伸。
- 应力释放微观结构是由制动盘表面的生产方式造成的，不会对安全性造成危险。也不会有摩擦层从支撑盘

体剥落的危险，因为由于有应力释放微观结构，摩擦层几乎没有内部应力。

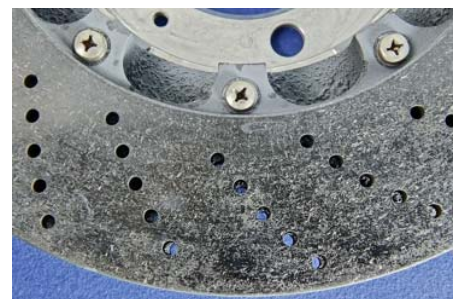
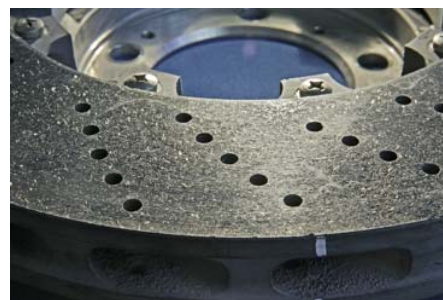
PCCB 表面粗糙度 ( $R_k$ ) = 6 微米（视图 1）

新的制动盘。请参照图示进行更好的分类。

如果在其他方面完好而光泽程度较差的表面上看到已烧坏的碳纤维，则表明制动盘处于粗糙的早期阶段。

表面感觉光滑。

PCCB 表面粗糙度 (Rk) = 6 微米 (视图 2)

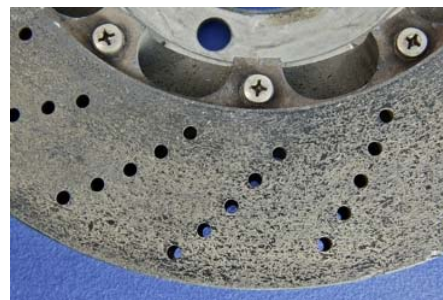
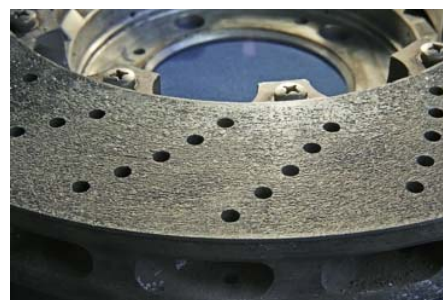
PCCB 表面粗糙度 (Rk) = 56 微米 (视图 1)

在纤维烧损和 Si 与 SiC“基质”开始损坏的晚期阶段，凹陷变得更加明显。表面的大部分区域仍然完好，这些凹陷形成一个纹理细致的均质图案。

但表面摸上去仍很光滑，粗糙尚不明显。

不需要更换！

PCCB 表面粗糙度 (Rk) = 56 微米 (视图 2)

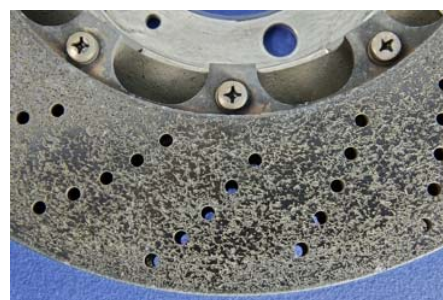
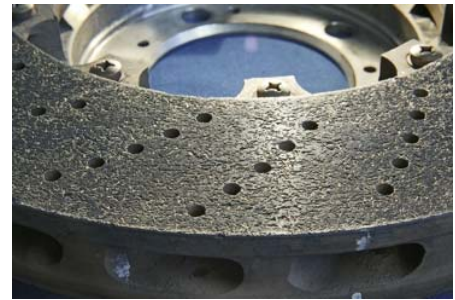
PCCB 表面粗糙度 (Rk) = 72 微米 (视图 1)

处于临界状态的盘，还勉强算得上正常。如果表面进一步损坏，则与以前的表面情况相比，凹陷会变得更大，最重要的是更深。

一方面，可以明显看到粗糙范围更大（仅在进行比较时），而另一方面，和以前一样“只”观察到凹陷。

尚不需要更换！

PCCB 表面粗糙度 (Rk) = 72 微米  
(视图 2)

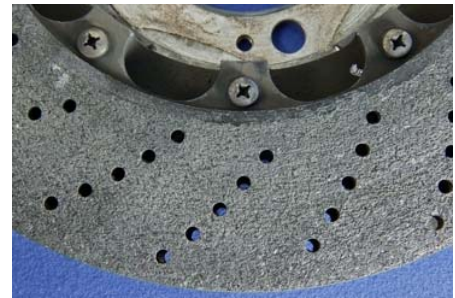
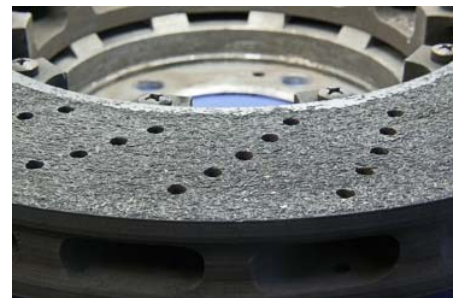
PCCB 表面粗糙度 (Rk) = 108 微米  
(视图 1)

磨损的表面。进一步磨损使得仅剩下一些原始表面残留物。很明显，导致粗糙的原因不仅仅是凹陷，还因为凸起。

PCCB 表面粗糙度 (Rk) = 108 微米  
(视图 2)

请更换制动盘！为此，请遵循说明 → 465102 检查前 PCCB 制动盘（磨损评估）- “信息” 部分。

通常情况下，需符合以下规则：如果表面粗糙度 (Rk) > 80  $\mu\text{m}$ ，则必须更换制动盘！

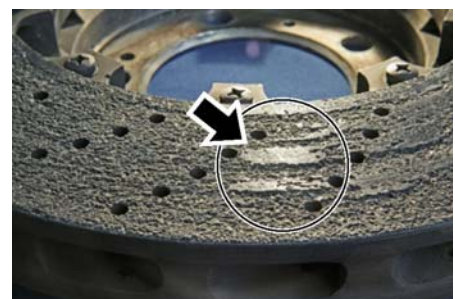
### 3.1. 表面粗糙度 (Rk) = 108 $\mu\text{m}$ ，类似于以前的盘，但带有一些原始摩擦表面残留物 -箭头-。

PCCB 表面粗糙度 (Rk) = 108 微米

请更换制动盘！为此，请遵循说明 → 465102 检查前 PCCB 制动盘（磨损评估）- “信息” 部分。

通常情况下，需符合以下规则：如果表面粗糙度 (Rk) > 80  $\mu\text{m}$ ，则必须更换制动盘！
