## WM 648601 检查后窗加热功能

## 技术信息

17/14 ZH 6603

## 仅适用于手动变速箱（识别号 480/487）： 投诉“缺少扰流唇” - 在将车辆交付给客户或移交给客户期间 (17/14)

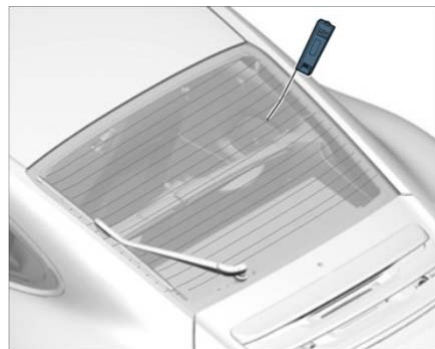
传感器的顶端用于测量后窗中心外侧的温度。

测量后窗温度 (以 911 Carrera 为例)

- 在该测量过程中, 后窗上的加热线必须准确地位于传感器顶端的下方!
- 在室温条件下打开加热功能, 经过 2 分钟后, 温度必须升高大约两度!
- 如果显示温度没有升高, 应该根据电路图对故障进行检查!

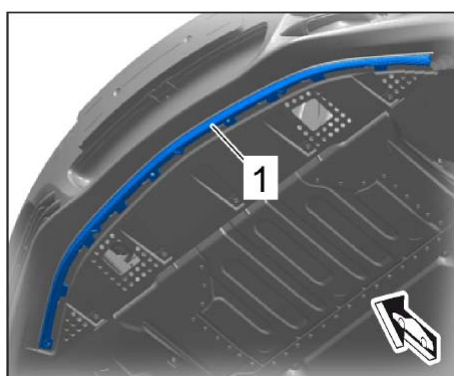
图 1

前扰流唇（-项目 1- - 也称为前扰流板）

从 2013 年 3 月 21 日起，配备手动变速箱的车辆不再使用扰流唇。

如果接到投诉，请将这一情况告知客户。
