## WM 7413N0 消除车身内部的症状： 对“主动座椅通风装置（识别号 541）”上的座椅罩执行返工（空调座椅上出现暗斑/SY0411）

22/13 ZH 7413

## 投诉“座椅罩褶皱”(22/13)

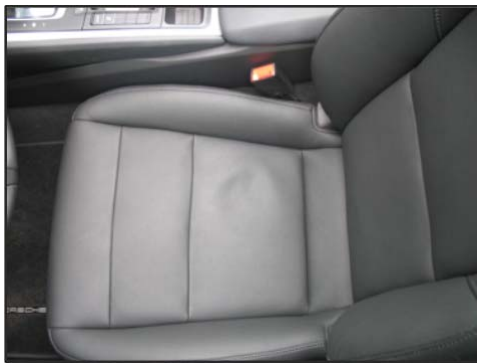
图 1

座椅罩上出现褶皱或膨胀 (如 → 图 1) 并不属于缺陷。

真皮是一种天然材料，拥有所谓的“天然特性”。其特性包括：

- 带软垫的面积越大，其出现折缝和皱纹的可能性就越大。
- 体温、汗液和体重会导致织物和皮革出现拉伸，进而形成“褶皱”。

这种视觉上的改变是完全正常的现象，并

- 不会影响其正常使用、功能或耐用性，
- 因此并不是一种缺陷。

⇒ 如果出现与此处所述的“天然特性”明显不同的视觉瑕疵，则必须更换座椅罩：

- 为此，必须在 **PRMS 票据和 PQIS** 中提供附有相应图片、说明详尽的文档（清楚的概述和细节清晰的照片）。
- 座垫并不是出现褶皱的原因，因此不必更换座垫。
