## 三元催化器支架上的螺钉松动/丢失：更换支架和两个螺钉 (12/17)

Boxster (982)

气缸盖上的三元催化器支架

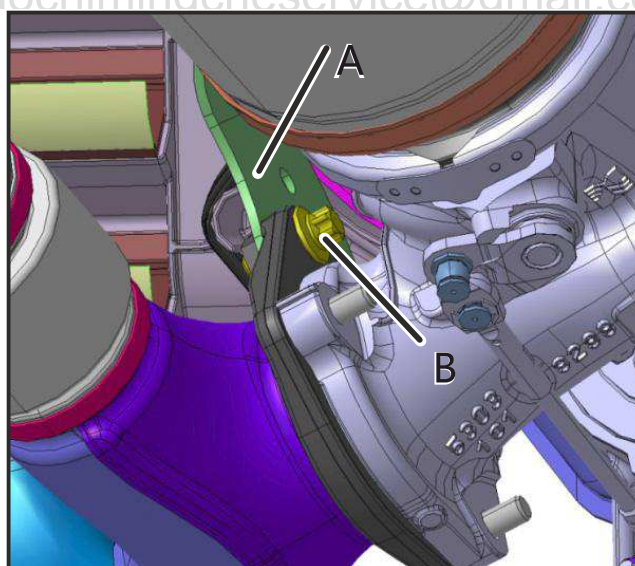
三元催化器保持架

在三元催化器支架上（-项目 A-），螺钉（-项目 B-）可能松动。

如遇投诉，指出三元催化器支架的螺钉松动，则**必须更换三元催化器支架和两个螺钉**。

- 1 拆卸涡轮增压器，请参见→ 213019 拆卸和安装涡轮增压器 (VTG) 的“拆卸”部分。
- 2 用新支架更换气缸盖上的支架（零件号：982.251.305.C），并且更换新螺钉（零件号：900.378.131.00），→ **紧固扭矩: 25 Nm (19 ftlb.)**
- 3 安装涡轮增压器，请参见→ 213019 拆卸和安装涡轮增压器 (VTG) 的“安装”部分。
