## 车辆内部症状 - 活动顶篷无法正常工作：更换张紧绳 (SY 176/18)

Boxster (982)

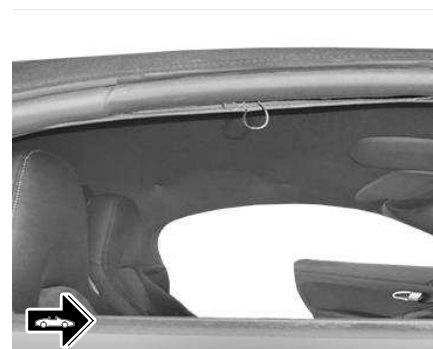
问题：活动顶篷的张紧绳

活动顶篷无法正常工作 and/或车顶衬里区域中撕破的张紧绳下垂。

由于部件公差，张紧绳可能会松动。张紧绳也可能会卡在活动顶篷运动学部件中。

安装维修包中的部件，请参见步骤部分。

如果活动顶篷张紧绳松动，则不得更换整个车顶衬里。
