## 照明部件起雾程度评估 (114/16)

所有车型系列

客户投诉称, 照明部件起雾。

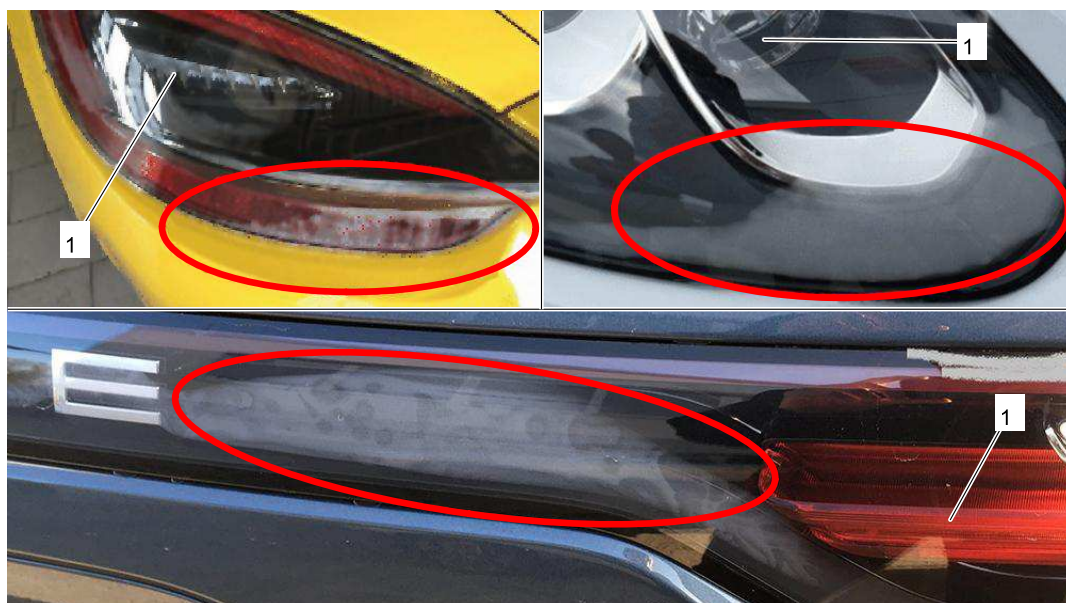
第 1 等级：照明部件起雾

- 2 如果只是照明部件的技术设计区域起雾 **-标记-**，则不会影响照明输出。  
更换照明部件 -1- 并不能解决问题。

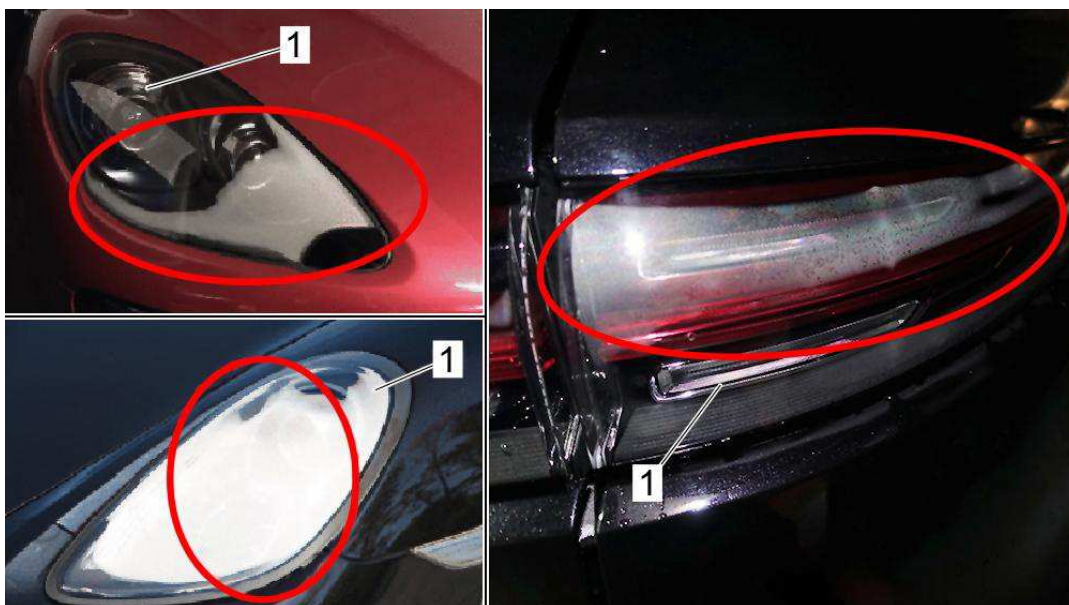
第2 等级：发光面起雾

- 1 对照明部件 -1- 执行目视检查，评估具体的情况。
- 2 如果照明部件的技术设计区域和技术照明区域起雾 **-标记-**，则必须检查照明部件 -1-。

- 2.1 检查受影响的照明组件的间隙尺寸和气隙，并在必要时予以修正。 → 5X00IN 间隙尺寸
- 2.2 检查照明部件上的换气和通风元件 -1- 是否脏污、安装是否正确以及有无损坏。

- 3 对车辆进行试驾，以 50 km/h (30 mph) 的速度行驶至少 30 分钟，然后检查雾气是否已清除。

- 如果雾气已清除，那么更换照明部件并不能解决问题。
- 如果雾气未清除，则更换照明部件并完成相关的文档记录。

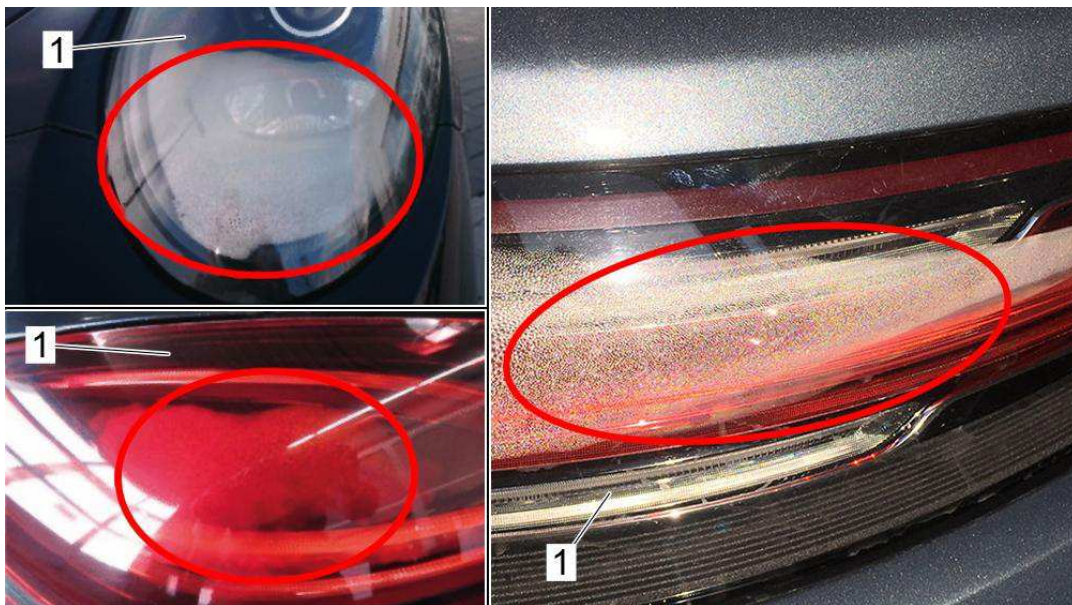
第3 等级：照明部件上产生少量水滴

- 1 对照明部件 -1- 执行目视检查，评估具体的情况。
- 2 如果照明部件的技术设计区域和技术照明区域起雾，并产生少量水滴 -标记-，则必须检查照明部件 -1-。

- 2.1 检查受影响的照明组件的间隙尺寸和气隙，并在必要时予以修正。 → 间隙尺寸
- 2.2 检查照明部件上的换气和通风元件 -1- 是否脏污、安装是否正确以及有无损坏。

- 3 对车辆进行试驾，以 50 km/h (30 mph) 的速度行驶至少 30 分钟，然后检查雾气是否已清除。

- 如果雾气已清除，并且产生的水滴有所减少，那么更换照明部件并不能解决问题。
- 如果雾气未清除，并且产生的水滴没有减少，则更换照明部件并完成相关的文档记录。

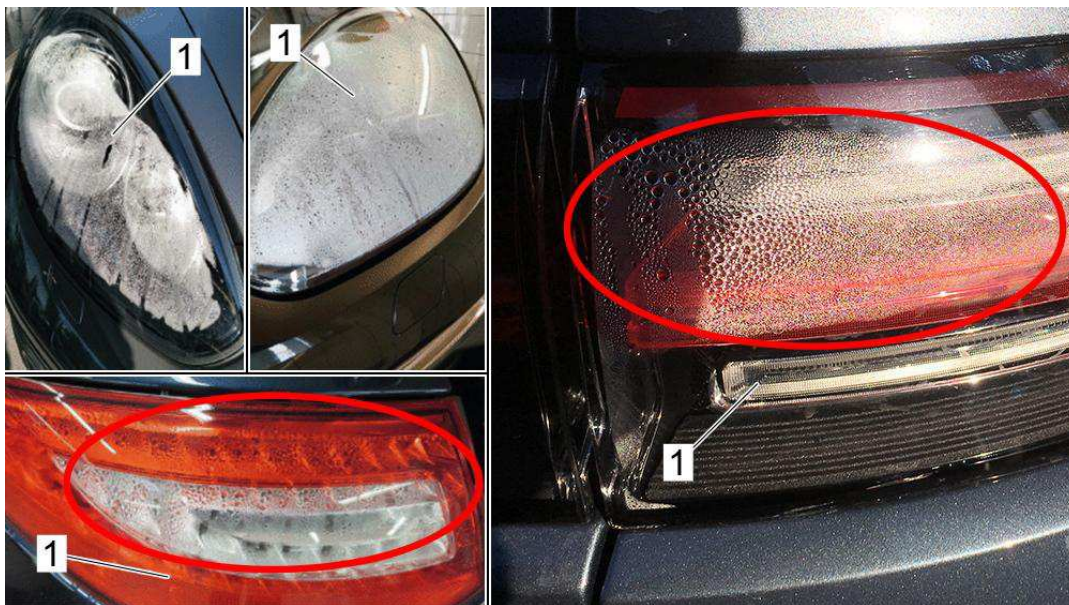
第 4 等级：照明部件上产生大量水滴

- 1 对照明部件 -1- 执行目视检查，评估具体的情况。
- 2 如果照明部件的技术设计区域和技术照明区域起雾，并产生大量水滴 -标记-，则必须更换照明部件 -1-。
