1-NÚMERO / No.		2-DATA / DATE	3-FOLHA / PAGE
RI-DIL-	35739-011	20/12/2019	1 de 10

4- NÚMERO DO PC / OC	REV.	5-FORNECEDOR			
PO 4600024654	-	Cerdal / Interclima Refrigeração LTDA.			
6-NÚMERO REF. SGS	REV.	7-DOCUMENTO DE CONVOCAÇÃO	8-DATA CO	ONVOC.	9-PERÍODO INSPEÇÃO
Contrato: 23856 IS: 35739	-	E-mail de convocação SGS	16/	12/2019	20/12/2019
10- ÓRGÃO REQUISITANTE		11-LOCAL DO DILIGENCIAMENTO	-LOCAL DO DILIGENCIAMENTO		12-ESTADO
Equinor Brasil Energia LTDA		Rodovia Presidente Dutra, 2.2 - Rio De Janeiro- RJ.	210 - Jardim América RJ - Bras		RJ - Brasil
13-REPRESENTANTE DA EM	IPRES	SA		14-CONTATO	
Gerente da Interclir	na F	Refrigeração: Sr.Nilmar Lentine	e Filho (021) 3837-2200 / 3837-2284		2200 / 3837-2284
		nterlimarefrigeracao.com.br	(021) 98234-6676		1-6676
15- ESTÁGIO DO DILIGENCIAMENTO					
ANTES DA FABRICAÇÃO		DURANTE A FABRICAÇÃO	INSPEÇÃ	O FINAL	APÓS A INSPEÇÃO FINAL
16-RELATÓRIO/ OBSERVAÇÕES COMPLEMENTARES

Acompanhamento das fases do processo de fornecimento das unidades evaporadora e condensadora.

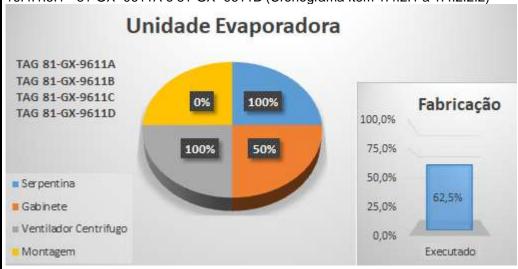
16.4.1.5.1 - 81-GX- 9611A e 81-GX- 9611B (Cronograma Item 1.4.2.1 a 1.4.2.2.2)

- -Serpentina: 04 unidades fabricadas.
- -Gabinete: Foram liberadas as 04 primeiras unidades para o processo de fabricação pela Cerdal, conforme o projeto original. As 04 estruturas dos gabinetes estão fabricadas e aguardam a montagem das serpentinas. Paras as unidades 9611A a 9611D, apresenta atraso de acordo com o cronograma.
- -Ventilador Centrifugo: 04 unidades fabricadas completas (08 volutas+ 08 Rotores).
- -Montagem/Cerdal: Nenhuma unidade montada. Para as unidades 9611A a 9611D, apresenta atraso de acordo com o cronograma

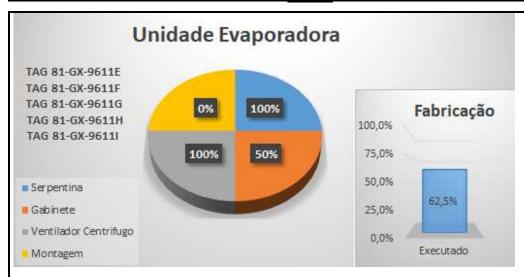
16.4.1.5.2-81-GX- 9611C a 81-GX- 9611 I (Cronograma Item 1.4.2.3 a 1.4.2.9.2):

-Serpentina: 05 unidades fabricadas.

-Gabinete: Para as 05 unidades houve uma revisão no desenho. O processo de fabricação foi autorizado pela Cerdal. As 05 estruturas dos gabinetes estão fabricadas e aguardam a montagem das serpentinas. Paras as unidades 9611E a 9611I, apresenta atraso de acordo com o cronograma.

- -Ventilador Centrifugo: 05 unidades fabricadas completas (10 volutas+ 10 Rotores).
- -Montagem/Cerdal: Nenhuma unidade montada. Para as unidades 9611E a 9611I, apresenta atraso de acordo cronograma.

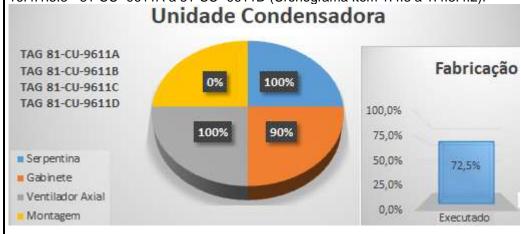
16.4.1.5.3 - 81-CU- 9611A a 81-CU- 9611D (Cronograma Item 1.4.3 a 1.4.3.4.2):

-Serpentina: 04 unidades fabricadas.

- -Gabinete: As 04 primeiras unidades estão fabricadas. Faltando a fixação das telas na estrutura. Conforme a informação do representante da Interclima, as telas serão fornecidas pela Cerdal e fixadas no final do processo de montagem.
- -Ventilador Axial: Os 04 primeiros ventiladores estão fabricados e fixados nas estruturas dos gabinetes.
- -Montagem/Cerdal: Nenhuma das 04 unidades montadas. Para as unidades 9611A a 9611D, apresenta atraso de acordo com o cronograma.

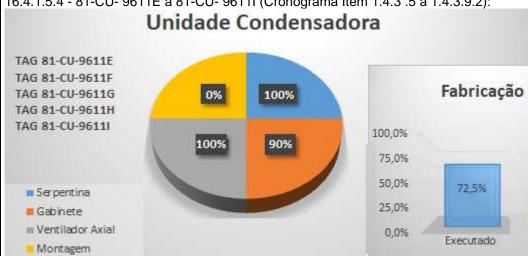
16.4.1.5.4 - 81-CU- 9611E a 81-CU- 9611I (Cronograma Item 1.4.3 .5 a 1.4.3.9.2):

- -Serpentina: 05 unidades fabricadas.
- -Gabinete: As 05 unidades estão fabricadas. Faltando a fixação das telas na estrutura. Conforme a informação do representante da Interclima, as telas serão fornecidas pela Cerdal e fixadas no final do processo de montagem.
- -Ventilador Axial: Os 05 ventiladores estão fabricados e fixados nas estruturas dos gabinetes.
- -Montagem/Cerdal: Nenhuma das 05 unidades montadas. As unidades 9611E a 9611I, apresenta atraso de acordo com o cronograma.
- 16.4.1.6- Sistema de Energia e controle Item não disponibilizado para verificação (Cronograma Item 1.4.4 a 1.4.4.1.4)
- 16.4.1.7- FAT das Evaporadoras e condensadoras Item não disponibilizado para verificação (Cronograma Item 1.5)
- 16.4.1.8 Fornecimento de materiais para instalação Offshore- Item não disponibilizado para verificação (Cronograma Item 1.6 a 1.7):

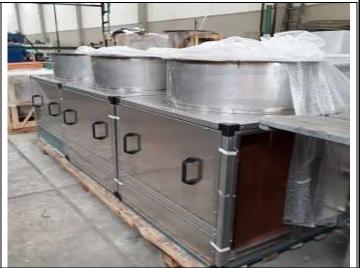
#01- Gabinetes das Unidades Condensadoras

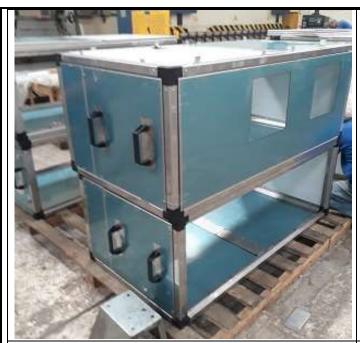
#05- Estruturas das Unidades Evaporadoras

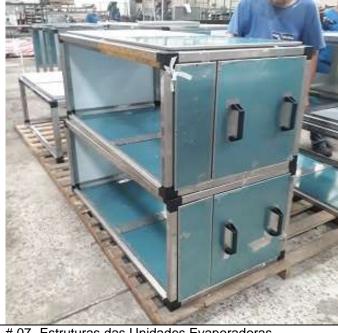
07- Estruturas das Unidades Evaporadoras

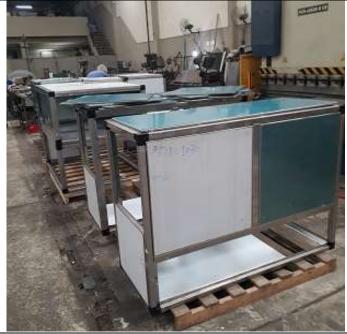
08- Estruturas das Unidades Evaporadoras

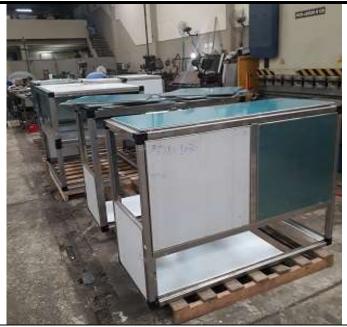
#09- Estruturas das Unidades Evaporadoras

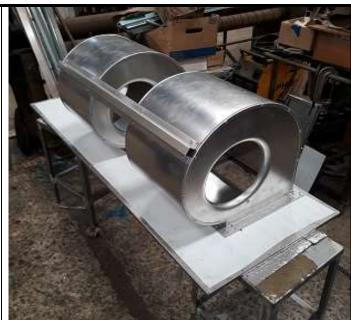
#10 - Montagem das Volutas no Painel

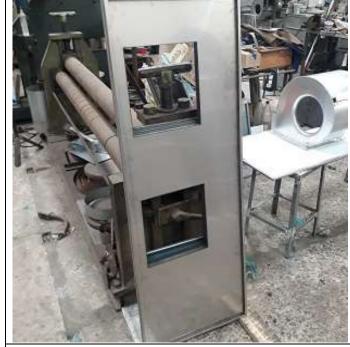
#11- Paineis do Ventilador Centrifugo

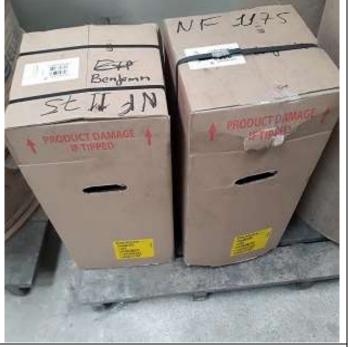
#12- Compressores Danfoss HCP094T4LC6
