[14465] Rohrausgleichsschüttung (ARSLAN)

Liegenschaft 18002961 Darmstadt, Haardtring Wohnbebauung

Fläche Grundrisse → Haus E → 1. OG → WE 3

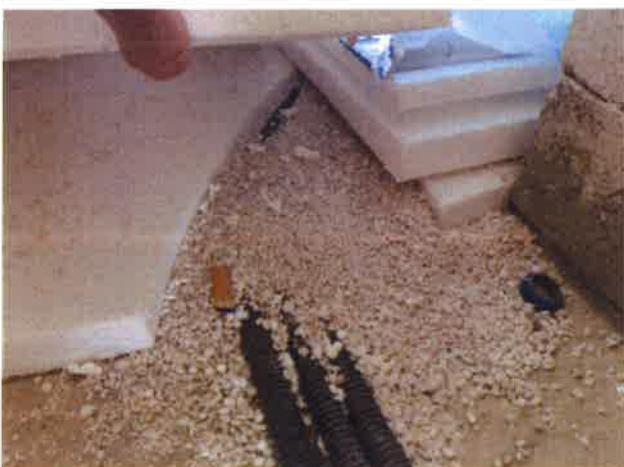
Abbildung 1:

Mangelbeschreibung Rohrausgleichsschüttung unter Estrich ist nicht gebunden. Genereller Mangel!

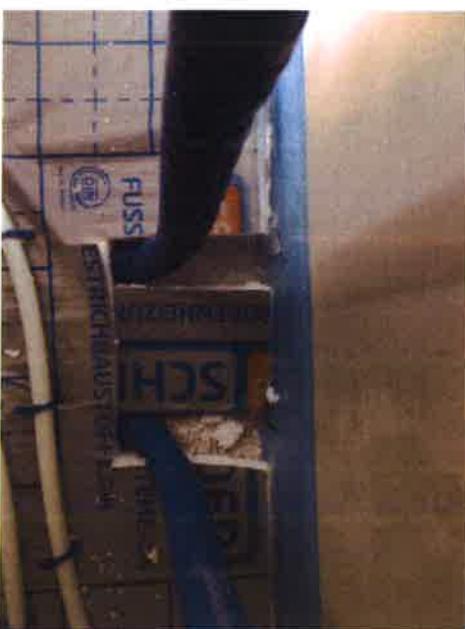
Abbildung 1:

Mangelbeschreibung Trittschalldämmung im Bereich der Heizungsrohre unvollständig.

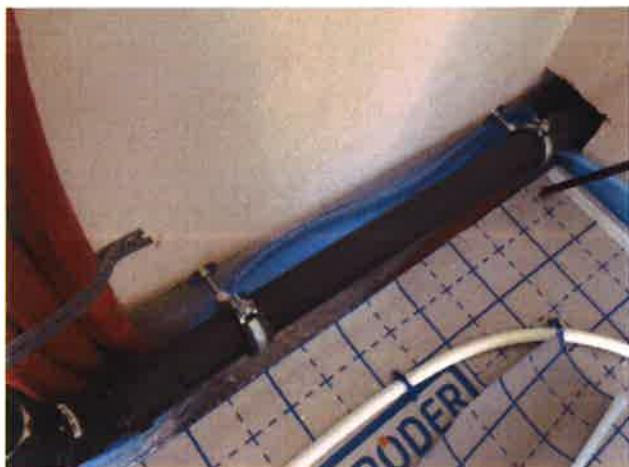
Abbildung 1:

Mangelbeschreibung Trittschalldämmung unter Küchenabwasserleitung fehlt.

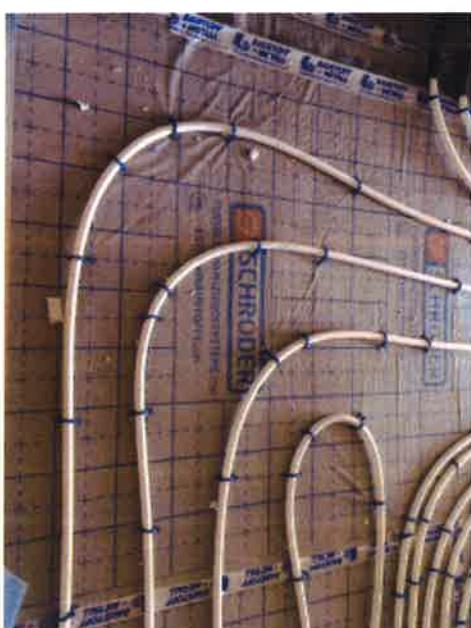
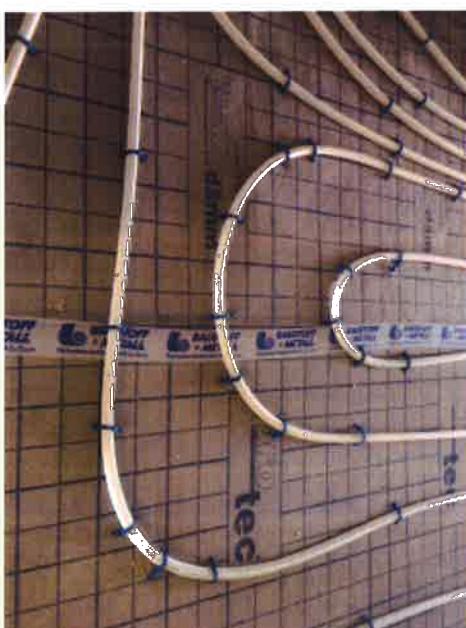
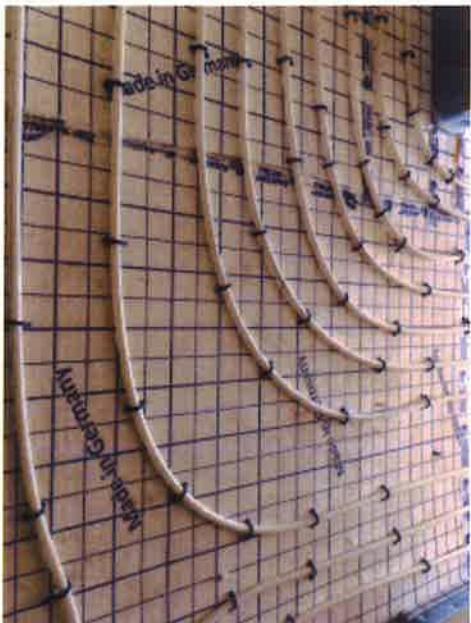
Mangelbeschreibung Warum werden verschiedene Trittschalldämmungen verwendet???
