HSE Return on Experience

Title: Butane loss of containment

Reference: REX-RC-RBE-2016-009 Date: 18/10/2016

Activity: Refining & Chemicals

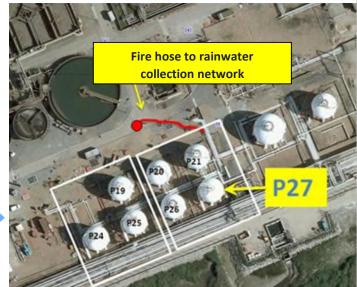
P27 butane sphere was being returned to service following a major upgrade (Single Inlet/outlet Nozzle). The operation consisted in draining the water, previously used to remove air from the sphere. To achieve this, the sphere was pressurized by the top-connected C4 gas equalizing line. This operation pushes the water through the bottom connection from where it is routed to the rain water collection network.

The draining operation was initiated by the day shift on the 17th of October 2016.

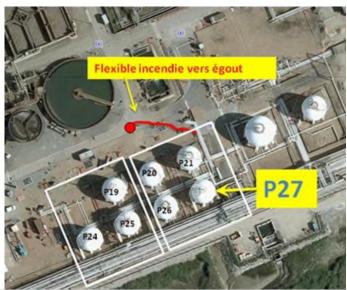
La sphère de butane P27 a été remise en service après une mise à niveau majeure (« piquage unique »). L'opération consistait à purger l'eau précédemment utilisée pour évacuer l'air de la sphère. Afin de purger l'eau, la sphère est mise sous pression par le réseau d'équilibre de gaz C4. Cette opération pousse l'eau à travers le fond de la sphère vers l'extrémité de la ligne de purge dans le réseau de collecte des eaux pluviales.

L'opération de purge est lancée par l'équipe de jour le 17 octobre 2016.
