## TÍTULO: RELATÓRIO DE AÇÕES DE SST

Relatório nº: 001/2026

Empresa: MVP ENGENHARIA

Obra: SESI – JOÃO PESSOA

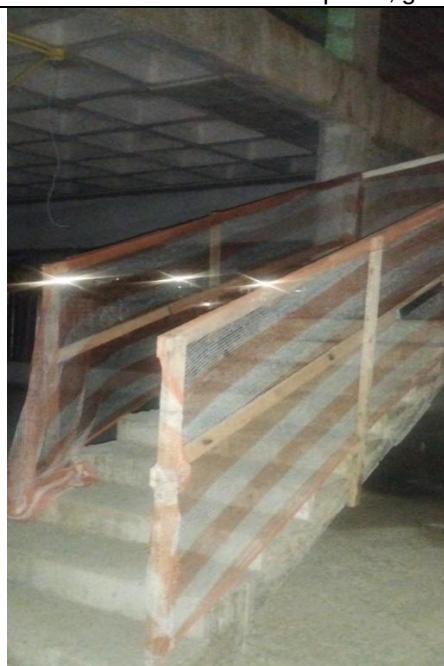
Guarda corpo Não atende a itens na norma e identificado que a fixação não protege contra impacto e não ha proteção no roda pé.

Obs: Uso de pregos é irregular para esse tipo de serviço.

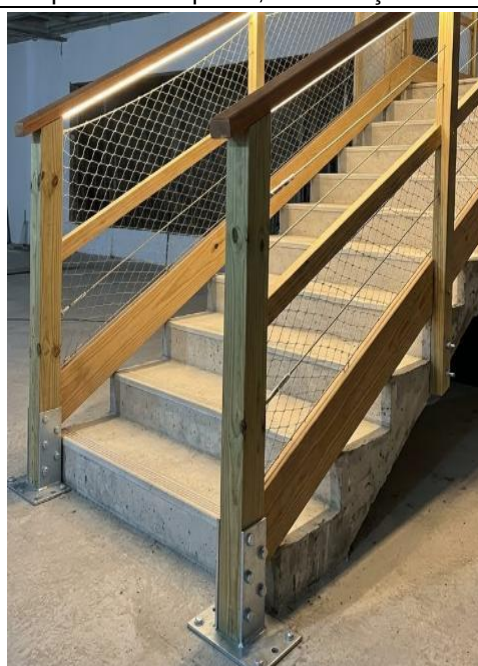
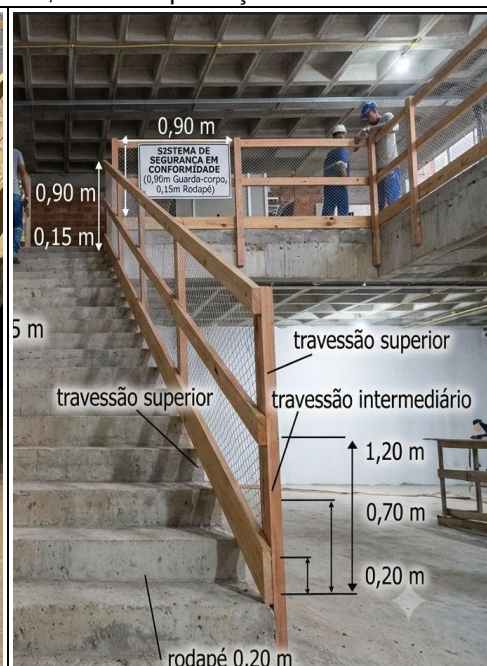
Exemplo de fixação a ser utilizada

Forma correta seguindo item normativo 18.9.2

**Travessão Superior 1,20 m**

**Travessão Intermediário 0,70 m**

**Rodapé Mínimo 15 cm**

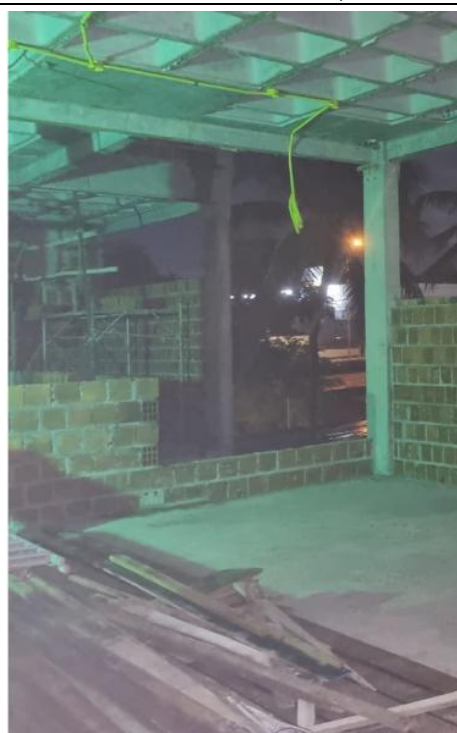
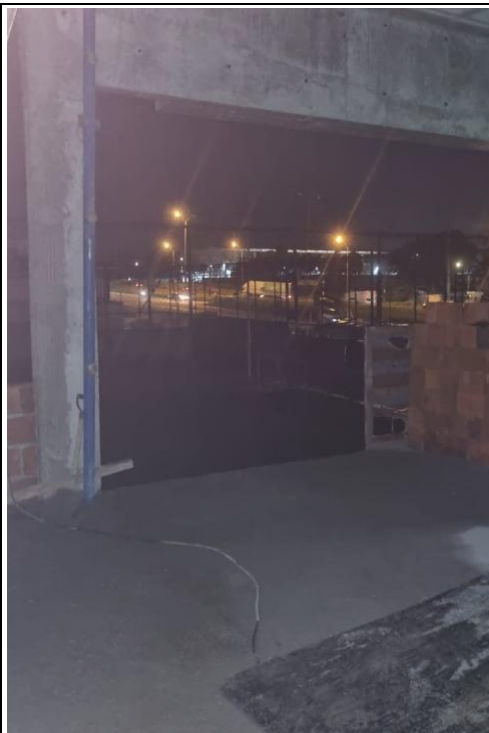
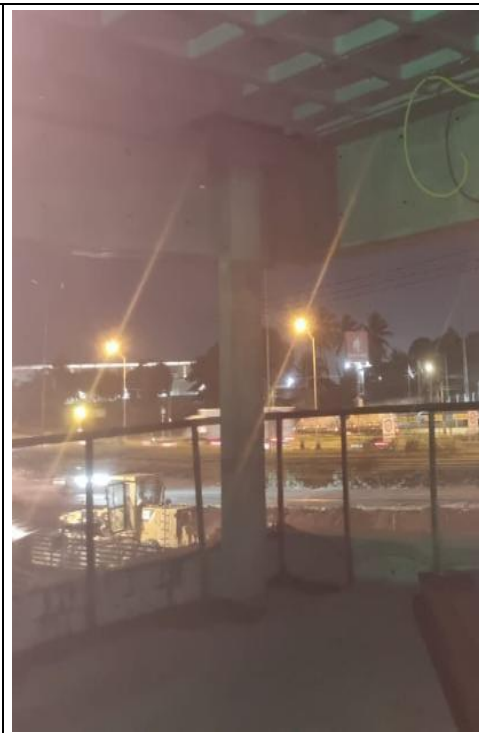
- Ausência ou instalação irregular de sistema de guarda-corpo e rodapé em periferias e aberturas de piso;
- Presença de desnível/transposição acima de 40 cm sem estrutura adequada de acesso (rampa ou escada normativa);
- Falta de isolamento perimetral e sinalização de advertência na área com risco de queda de materiais provenientes do foquetinho;
- Escada de acesso ao piso superior instalada de forma irregular, descumprindo os requisitos mínimos de dimensionamento e estabilidade;
- Andaimes fachadeiro;

- Colocar guarda-corpo nos locais e/ou subir alvenaria como prioridade.
- Adequar guarda-corpo conforme níveis relatados nos anexos da norma descrito em item primario

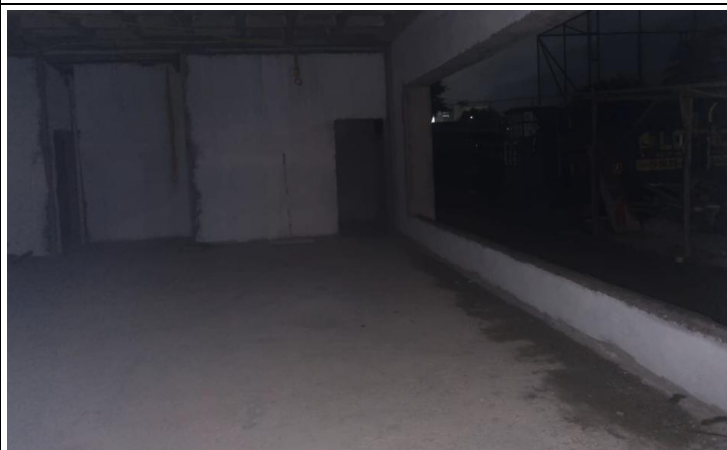
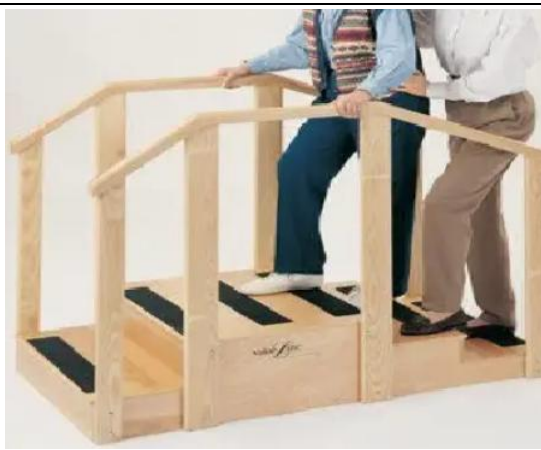
**Terreo:** Local de entrada em não conformidade. A norma estabelece a necessidade de escada fixa de transposição em local com altura acima de 40cm.

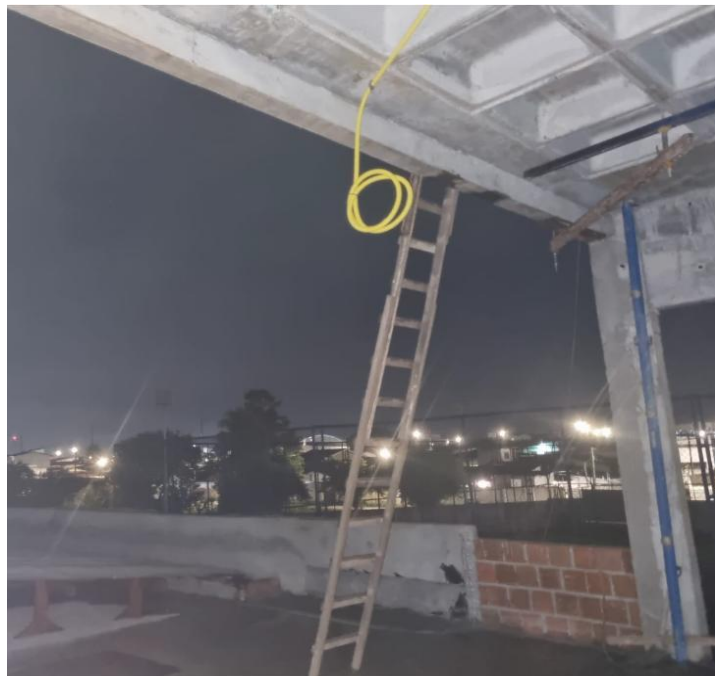
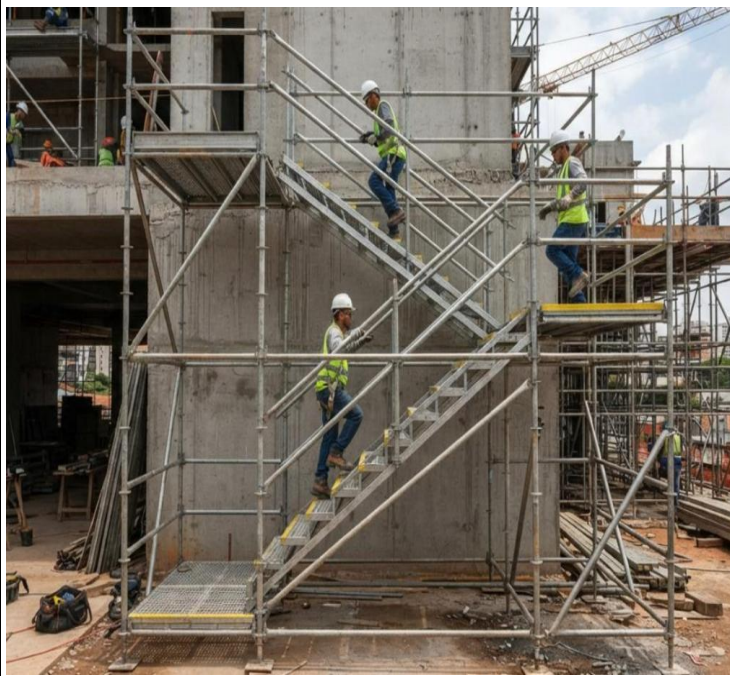
- Ficou identificado o uso de escada de madeira com imendas. A mesma não atende a norma de segurança no tratamento de acesso a pavimentos superiores;

- Sistema de Acesso Coletivo em Andaime Tubo Roll;
- Fazer escada fixa para acesso a pavimento superior.

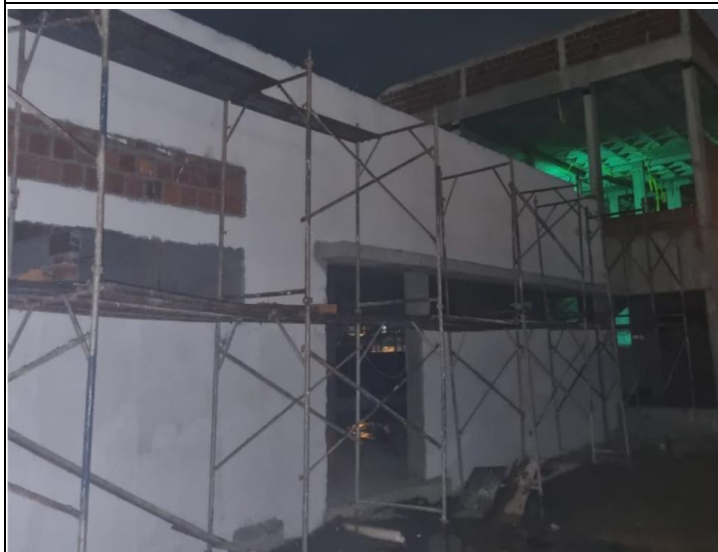
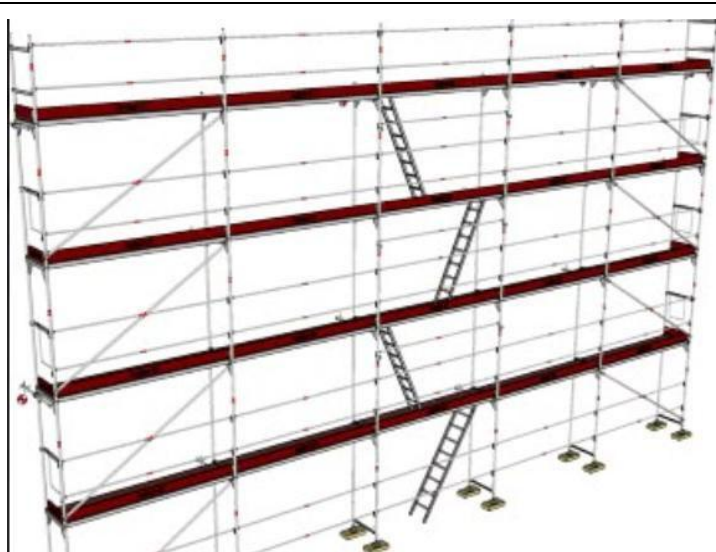
É necessário ter as barreiras de proteção contra quedas com as medidas de rodapé, intermediário e superior seguindo os padrões normativos.
